Las glorietas de Gijón obtienen un aprobado

- **El RACC realiza una auditoria de 3 glorietas de la ciudad y aconseja la semaforización de la glorieta de la Ctra. Pola de Siero (AS-248) / Ctra. Coria) en momentos de tráfico intenso**
- **El diseño y la visibilidad son los factores peor valorados**
- **El Club recomienda a los usuarios el uso del intermitente cuando se sale de una glorieta**

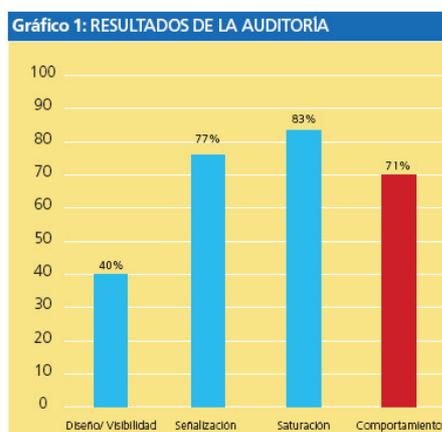
Por factores, el diseño/visibilidad es el peor valorado, pues no alcanza el 50% de la puntuación total posibles. Las carencias en visibilidad diurna y nocturna, así como las consideraciones a los peatones reducen sensiblemente los resultados
