AUDITORIES DE MOBILITAT TRAVESSERES URBANES DE CATALUNYA

Març 2014

RACC

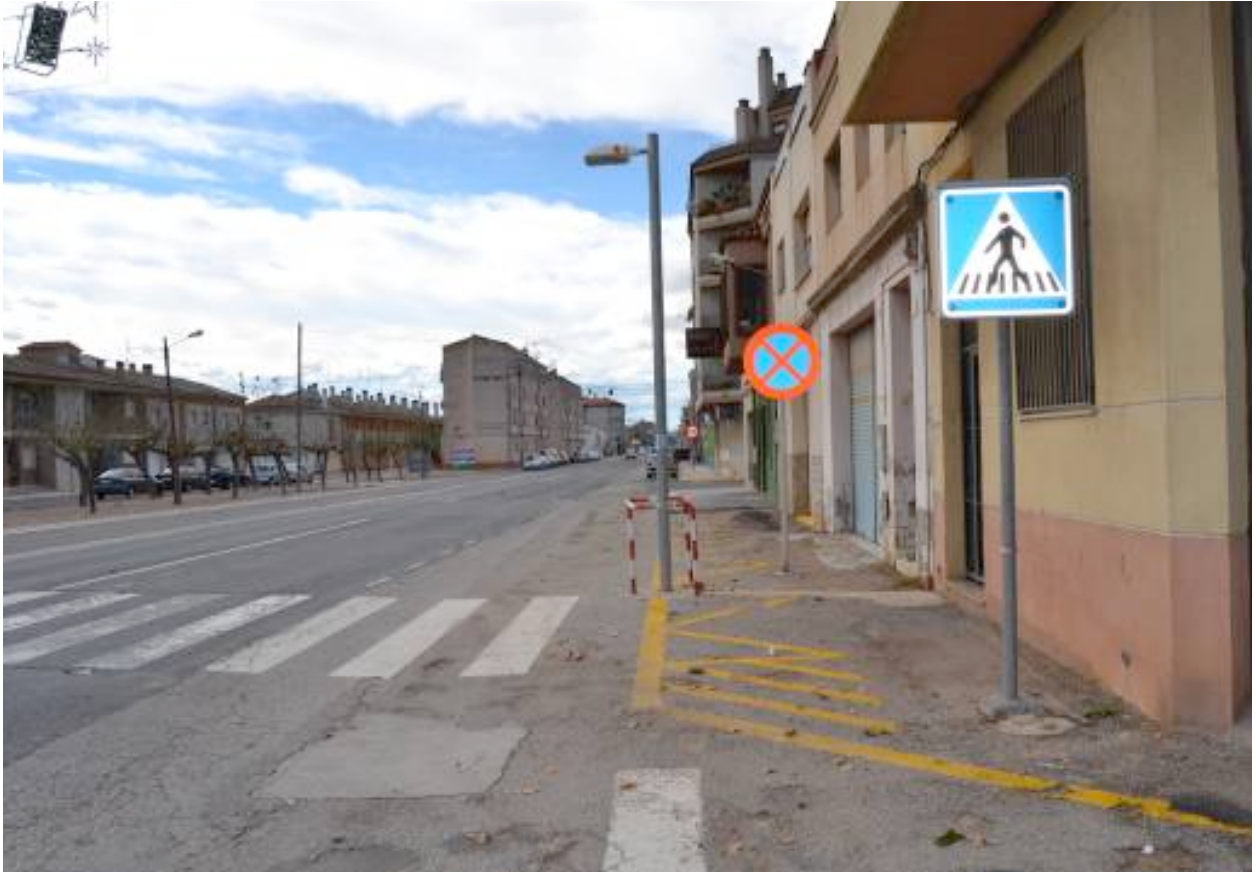
Pas de vianants a l'entrada de la travessera.

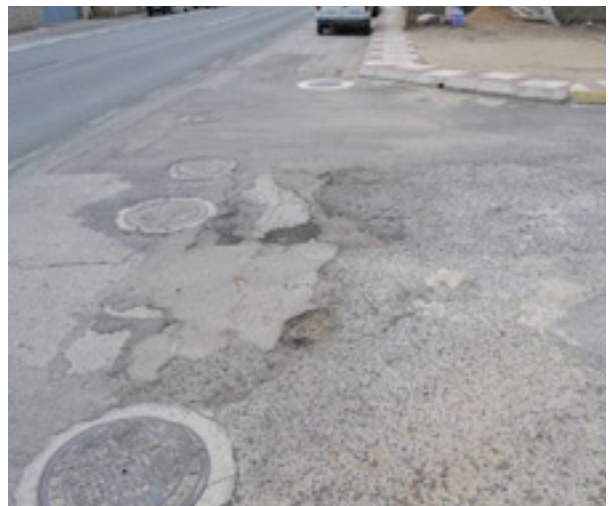
La superfície de les voreres és força irregular i tant la zona pavimentada de trànsit rodat com les pròpies voreres es troben en un estat de conservació i manteniment deteriorat.

Per altra banda, l'amplada és variable al llarg de la travessera: en algun punt pot assolir fins a 4m, però en multitud de punts es disposa d'una vorera molt reduïda, discontinua i, fins i tot, inexistent. El cordó d'aparcament en ambdós marges de la calçada limita l'amplada de la vorera i, a més, es detecten situacions que agreugen més aquesta problemàtica: indisciplina d'estacionament amb ocupació de la vorera, existència de guals amb desnivell i mobiliari urbà que dificulta el pas. A la zona del barri de l'Estació, la situació millora però també es detecten estretaments importants en la zona de mobilitat de vianants. La valoració d'aquest paràmetre és nul·la.

Paviment en mal estat.

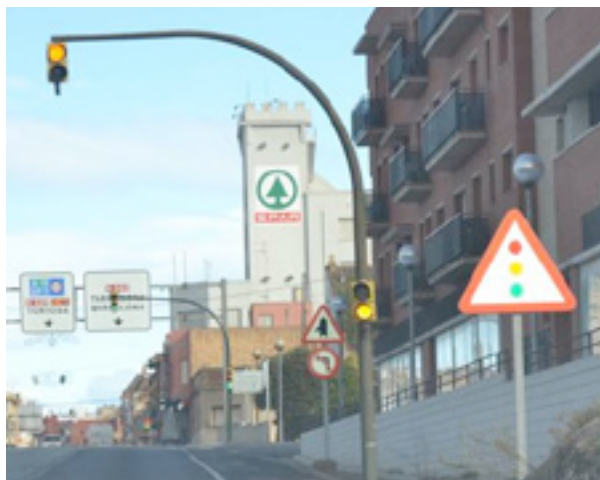
Es detecta una implementació de diferents mesures mencionades i, tot i que caldria un esforç per distribuir-les per tota la longitud de travessera, la valoració és excel·lent.

Semàfors dissuasius de velocitat i bandes sonores a l'entrada a l'Aldea.

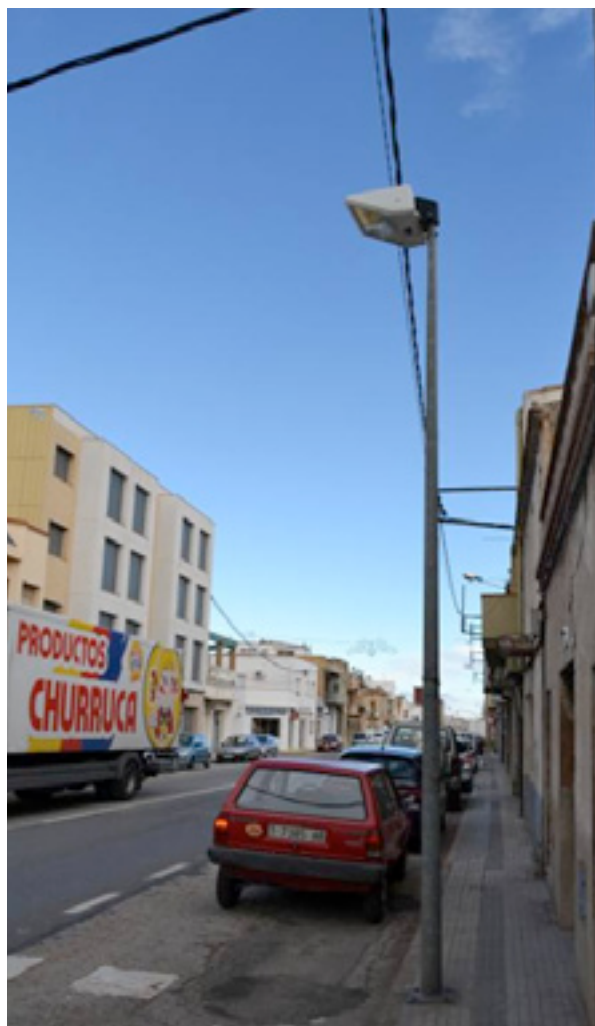
L'Aldea disposa d'enllumenat al llarg de la N-340 col·locat alternativament a cada marge de la calçada ja sigui mitjançant bàculs d'enllumenat o bé fanals a les façanes de les vivendes. Per tant, s'obté la totalitat de la puntuació.

La il·luminació de la travessera és total, tot i que els fanals estan envellits.

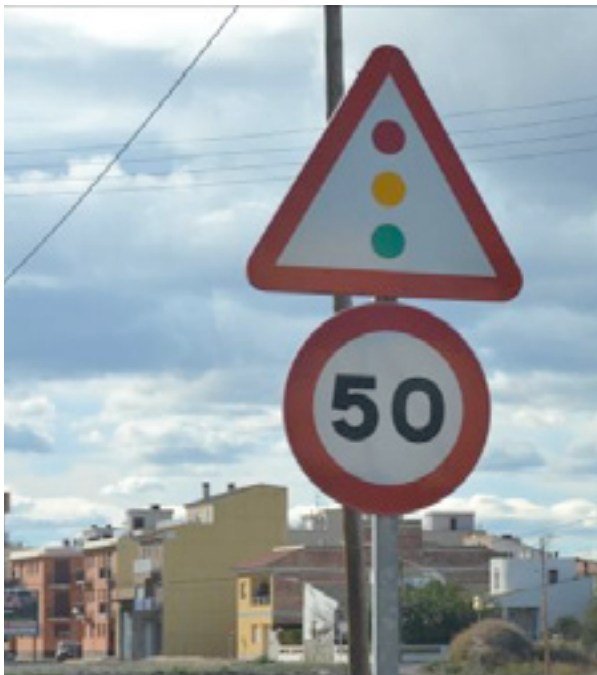
Les indicacions referents als elements de pacificació de la circulació: passos de vianants i semàfors es troben indicats en la seva totalitat. La senyalització dels semàfors es produeix a les entrades de la travessera, mentre que els passos de vianants es senyalitzen en ambdós sentits de circulació. També s'indiquen les parades de transport públic i s'alerta de la zona de bandes sonores uns metres abans de circular-hi.

Senyalització vertical d'alerta de semàfor i senyal de pas de vianants.

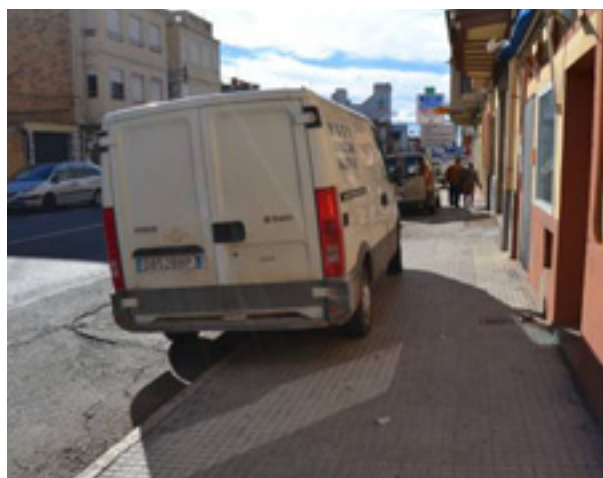
Tot i això, la irregularitat i discontinuïtat de les voreres provoca que un nombre important de vehicles estacionin de manera que bloquegen la mobilitat dels vianants per la vorera o bé en cruïlles on l'estacionament està prohibit, assolint una valoració nul·la d'aquest paràmetre.

Vehicles estacionats de forma il·legal als dos trams de travessera.

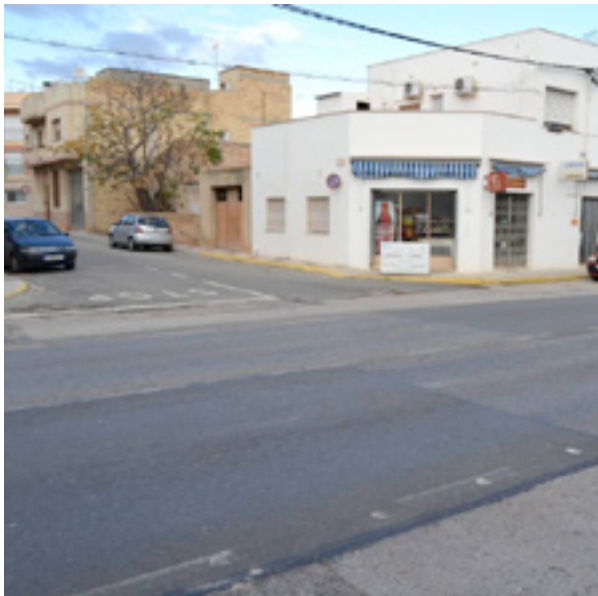
La correcta visibilitat és un atenuant, però la possibilitat de gir a l'esquerra per entrar a la totalitat de carrers locals provoca un risc d'accident innecessari en molts casos.

Imatges de girs a l'esquerra per incorporar-se a carrers des de la travessera.

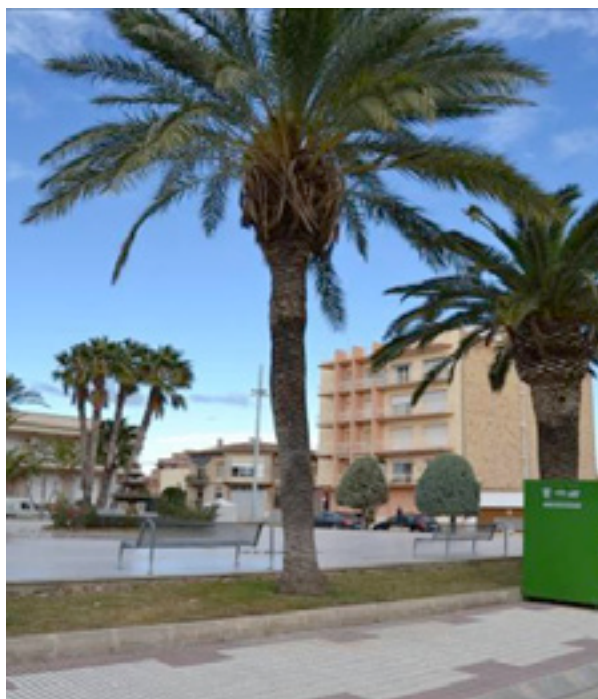
Per altra banda, els elements de mobiliari urbà com bancs, papereres o pilones són pràcticament anecdòtics i no tenen una disposició generalitzada al llarg de la via travessera. La puntuació del paràmetre resulta nul·la.

Imatge d'arbrat i bancs a la Plaça J. Maimó i de pilones al barri de l'Estació.

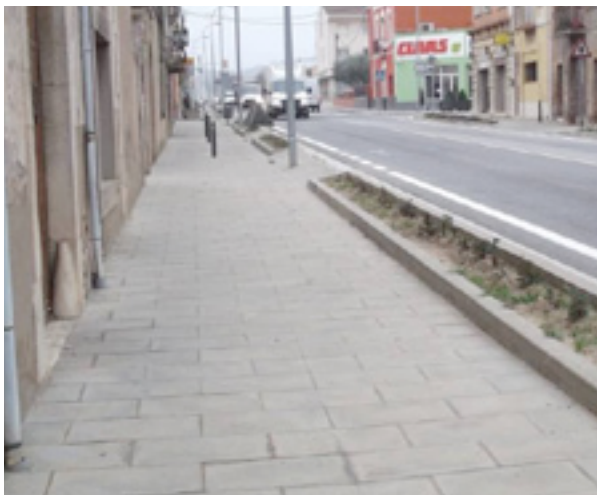
Punt de la travessera amb vorera i pas de vianants inexistent.

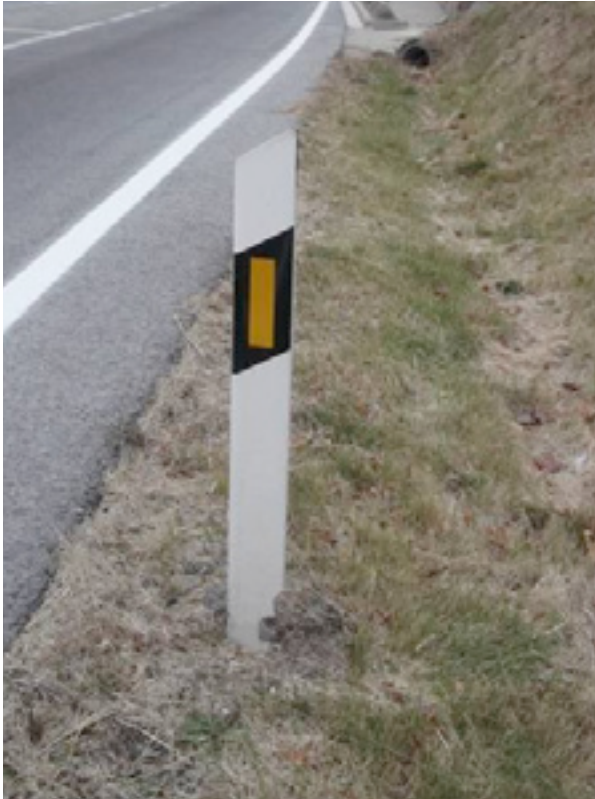
Per altra banda, no s'introdueixen elements d'abaliment com ulls de gat abans de cada pas de vianants o punts de conflicte. En els trams interurbans de la N-II es disposen suports amb elements reflectants als quals se'ls podria donar continuïtat a l'interior de la travessera mitjançant ulls de gat en els passos de vianants i en els límits de la vorera de vianants.

Pals amb elements reflectants al final del tram de carretera.

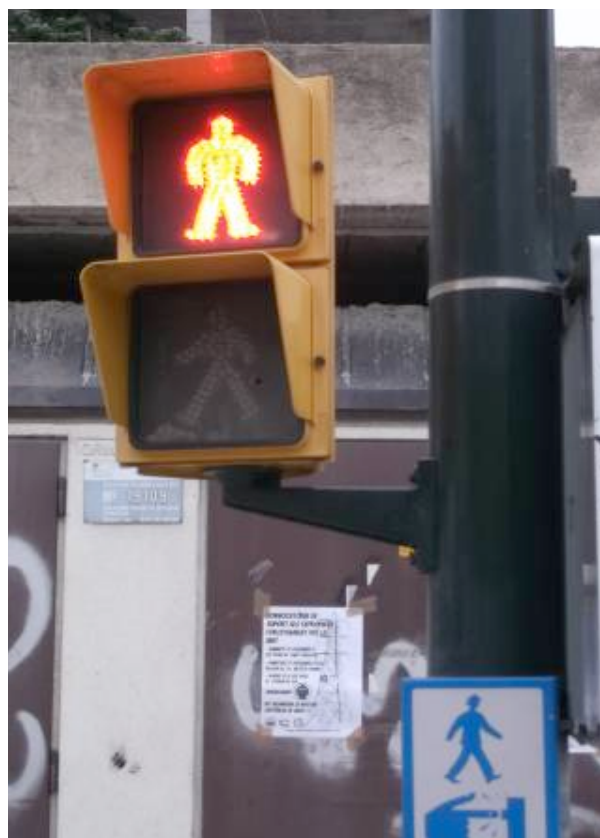
Els dos semàfors que regulen un dels passos de vianants de la travessera tenen sistema de pulsador per accionar el semàfor verd de vianants per poder creuar. Es tracta d'un dispositiu que aporta valor afegit a la mobilitat general i redueix de manera important el creuament de persones i cotxes en vermell que suposen un risc per a la seguretat viària.

Detall del pulsador i semàfor de vianants amb informació del dispositiu.

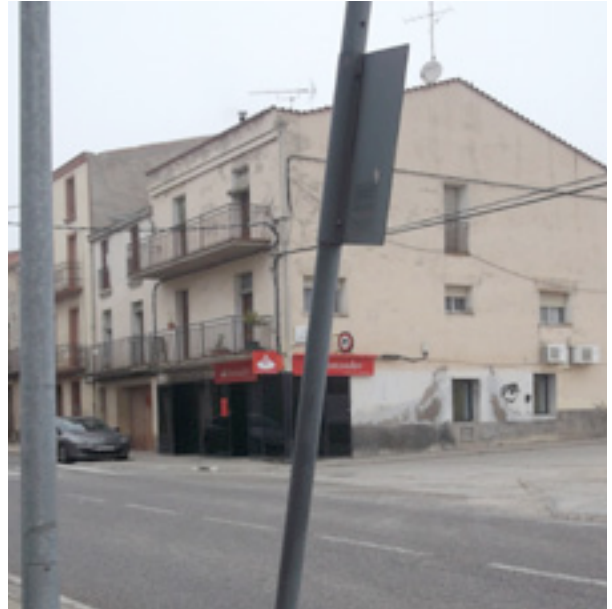
Imatge de la marquesina i suport informatiu fora de servei.

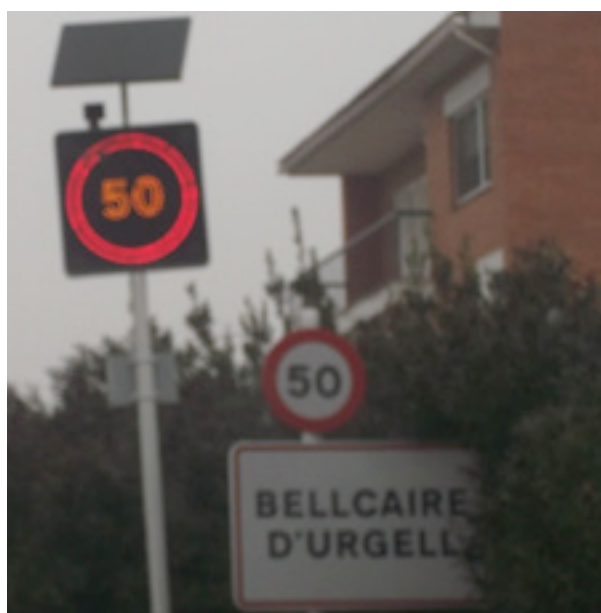
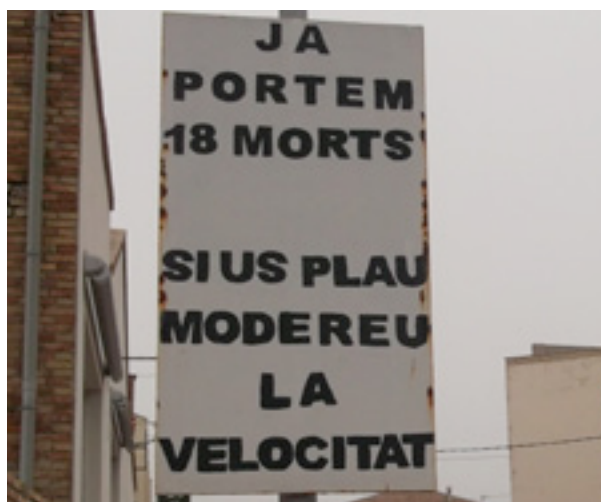
La limitació de velocitat a 50km/h es senyalitza de forma reiterada tant a les entrades com al llarg de la travessera i, a més, des de fa uns anys s'han col·locat dos cartells que reclamen una moderació de la velocitat als vianants.

Limitació de velocitat i cartell ubicat a ambdós accessos d'entrada a la travessera.

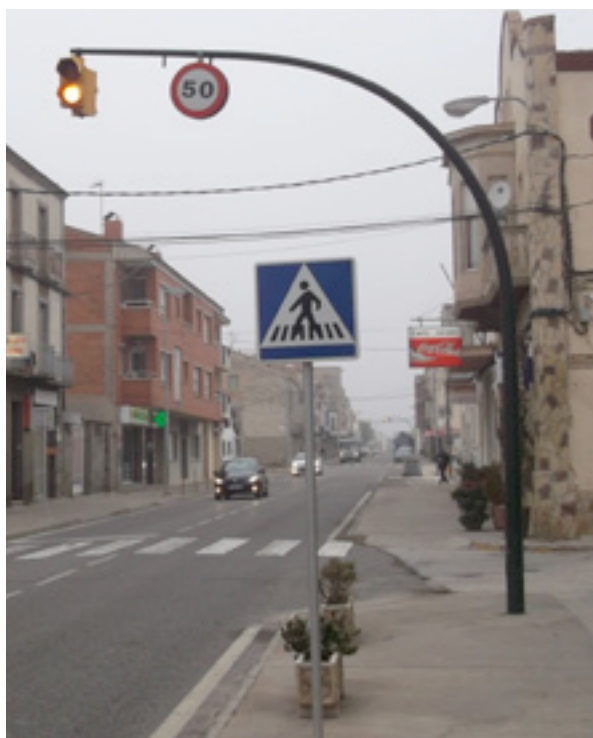
Els habitants de Bellcaire, a través de les pancartes col·locades a les entrades de la població, sol·liciten als conductors la reducció de la velocitat, però la inclusió de mesures de pacificació del trànsit són insuficients ja que només es detecten tres semàfors en àmbar intermitent. Tal com s'ha detectat en el compliment del límit de la velocitat, hi ha un gran nombre de conductors que no respecten els 50km/h.

Semàfor de moderació de velocitat que també informen del límit a 50km/h.

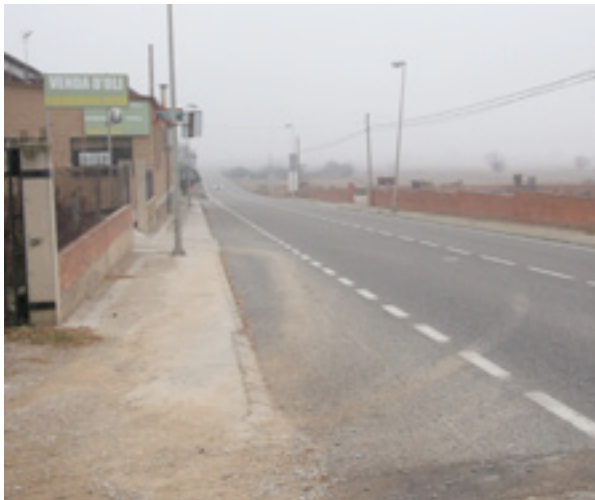
L'accés d'entrada a la travessera provinent de Tàrrega és difús.

La materialització d'alguna mesura funcional com una rotonda, estretament de la calçada o algun tipus de mitjana, ja sigui amb marques viàries o bé en algun element físic de separació de carrils permetria als conductors obtenir una percepció clara de que s'està accedint a un tram urbà. Aquest fet permet als usuaris realitzar l'adequació de la seva conducció, redundant amb un compliment més majoritari de la limitació de velocitat.

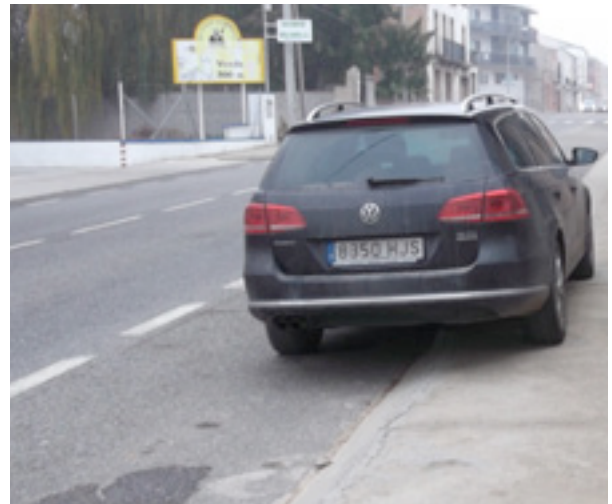
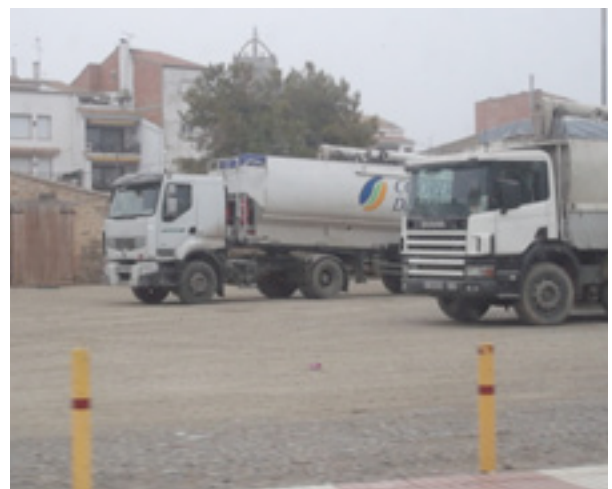
Tot i això, l'amplada de la zona d'aparcament és molt estreta i tant automòbils com especialment els vehicles pesants que hi estacionen ocupen en alguns casos diversos centímetres de carril sentit Balaguer de la C-53. Aquest fet, combinat amb la poca alçada de la vorera, fa que alguns vehicles obstaculitzin la vorera de vianants.

Zones d'aparcament en cordó i solar d'ús per a estacionament.

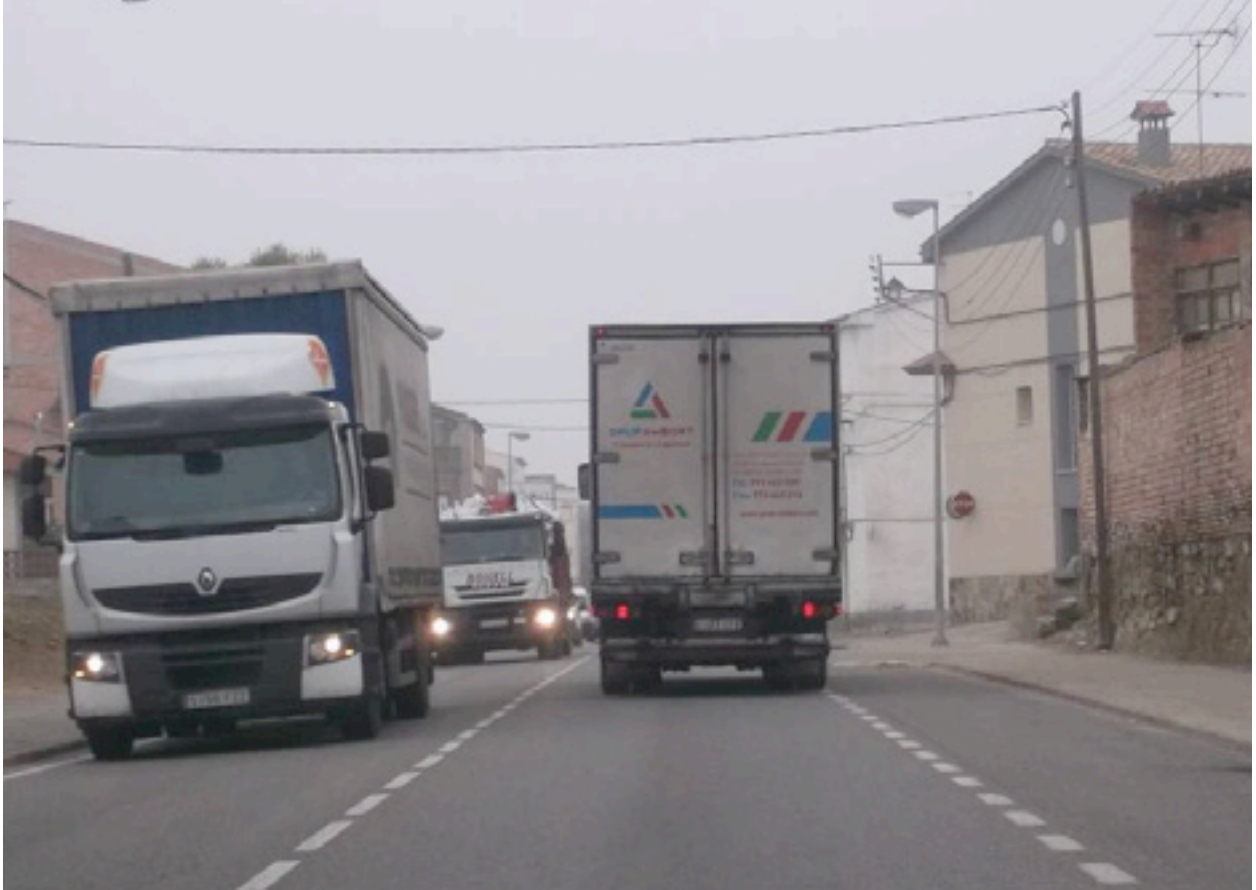
L'avaluació del nivell sonor s'ha realitzat mitjançant sonòmetre en un punt de l'entrada a la travessera i en una ubicació propera a les terrasses dels bars de la zona cèntrica, superant en ambdós casos el llindar de soroll molest i amb possibilitats de ser nociu per a la salut en cas de llargues exposicions (65 dBa). En les mesures realitzades s'ha determinat uns nivells sonors corresponents 72,5dBa a la zona cèntrica i 73,3dBa en un extrem de la travessera, aportant una puntuació de dos punts sobre els cinc de valoració d'aquest paràmetre.

Els vehicles pesants condicionen en gran mesura la sonometria.

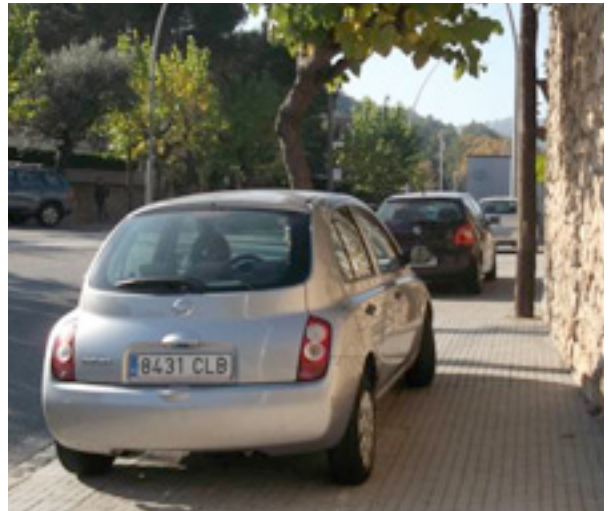
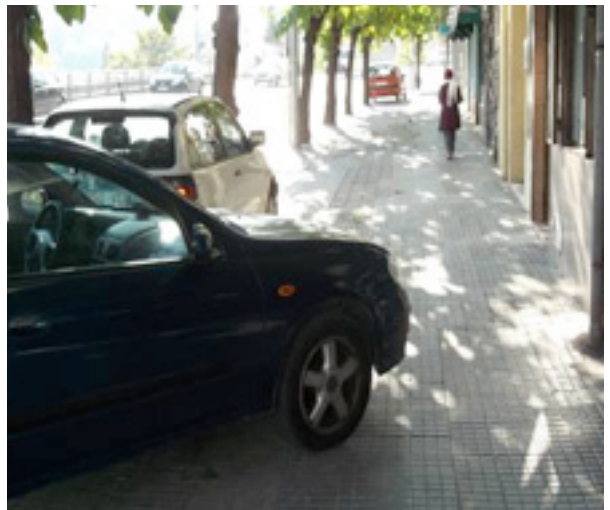
Estacionaments il·legals en zones on no hi ha marques viàries.

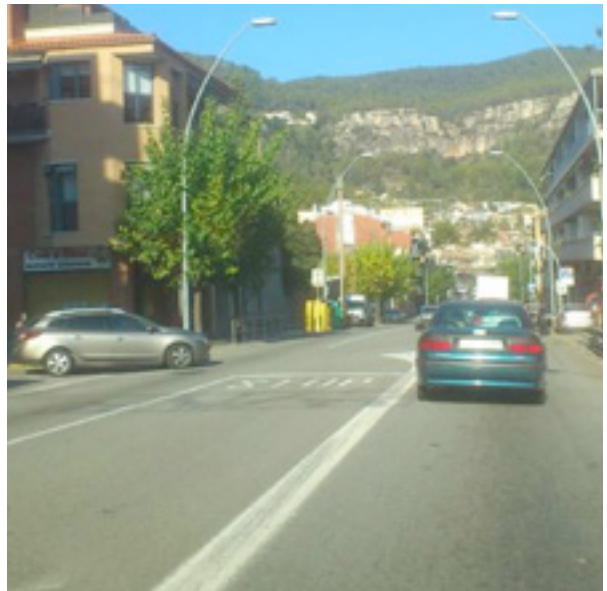
Vehicles circulant pel carril d'espera central per efectuar la maniobra de gir.

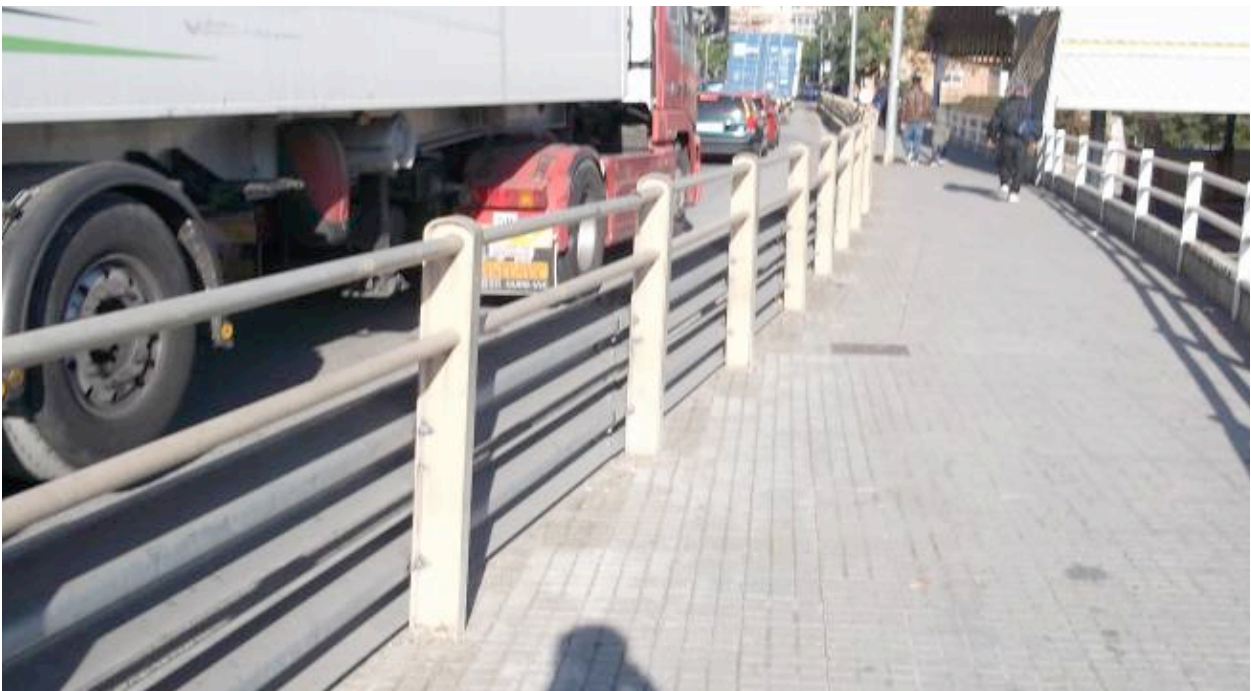
L'avaluació del nivell sonor ha aportat resultats que es consideren molt elevats i que una exposició continuada pot provocar inclús afectacions a la salut de les persones. Els valors obtinguts són de 76,7 i 78,3 decibels i, evidentment, causen un soroll molest que dificulta la convivència entre trànsit de pas i congestió viària amb les persones de la via pública.

Congestió i vehicles pesants augmenten en gran part els nivells sonors.
