AUDITORIES DE MOBILITAT TRAVESSERES URBANES DE CATALUNYA

Juliol de 2015

RACC

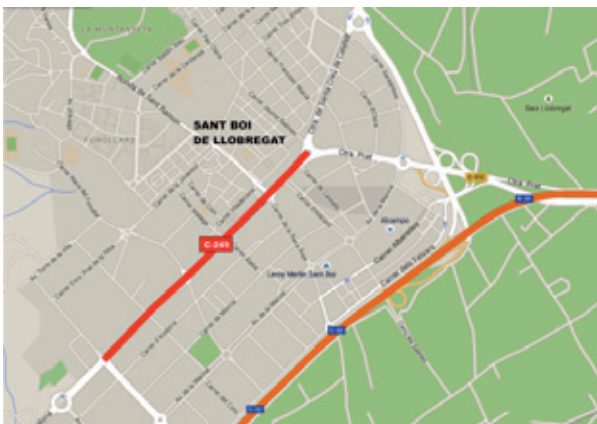
Figura 1: XARXA VIÀRIA DE L'ÀMBIT DE SANT BOI.

La C-245, via que depèn de la Diputació de Barcelona, constitueix un eix paral·lel a la C-32 que connecta els municipis de Castelldefels i Sant Boi. Tot i disposar d'una alternativa, la C-32, l'existència de polígons industrials fa que el trànsit de camions sigui important, a més d'utilitzar-se en certs trams durant els períodes punta per a evitar la congestió de l'autopista. A més, encara conserva la morfologia típica de carretera prèvia a la realització de la C-32.

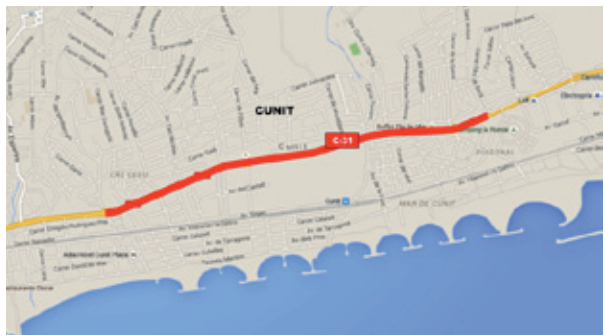
Figura 2: XARXA VIÀRIA DE L'ÀMBIT DE CUNIT.

La travessera transcorre per una zona turística, principalment de segona residència pels residents de l'Àrea Metropolitana de Barcelona. El fet de que la via alternativa, la C-32, sigui una via de pagament, fa que la C-31 es converteixi en una via de pas entre els diferents municipis del Baix Penedès, des del Vendrell a Vilanova i la Geltrú. Té una morfologia típica de travessera, amb calçades laterals, voreres estretes i passos de vianants no protegits semafòricament.

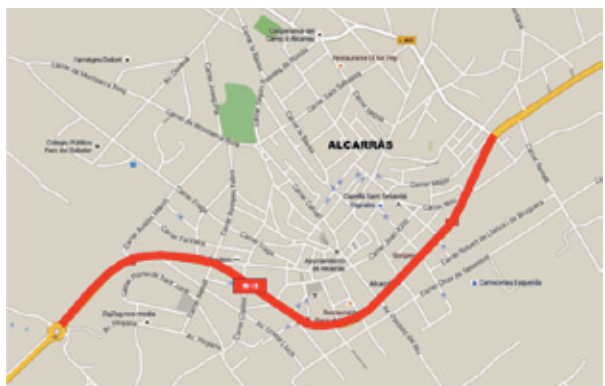
Figura 3: XARXA VIÀRIA D'ALCARRÀS.

La N-IIa situada al municipi d'Alcarràs ha estat durant molt de temps el punt de pas d'un volum important de trànsit, en especial vehicles pesants que transitaven pel corredor de l'Ebre. Tot i això, malgrat que l'autovia es va inaugurar al juliol de 2003, l'antiga via interurbana no ha patit cap canvi morfològic i continua sent una barrera i tenint un aspecte de carretera, amb el conseqüent impacte sobre la mobilitat de vianants i bicicletes.

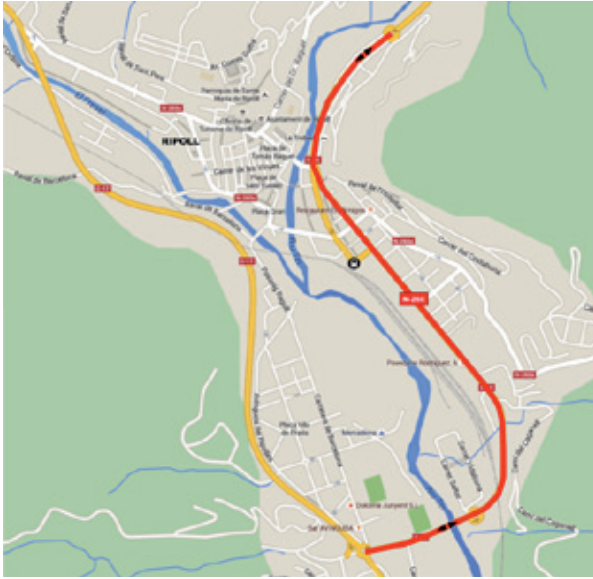
Figura 4: XARXA VIÀRIA DE L'ÀMBIT DE RIPOLL.

La N-260 constitueix un important eix transpirinenc que va des de Port-Bou a Sabiñánigo. A moltes poblacions com Figueres o La Seu d'Urgell disposa de variants, però en el cas de Ripoll passa pel centre del municipi, per vies estretes no adequades al trànsit interurbà.

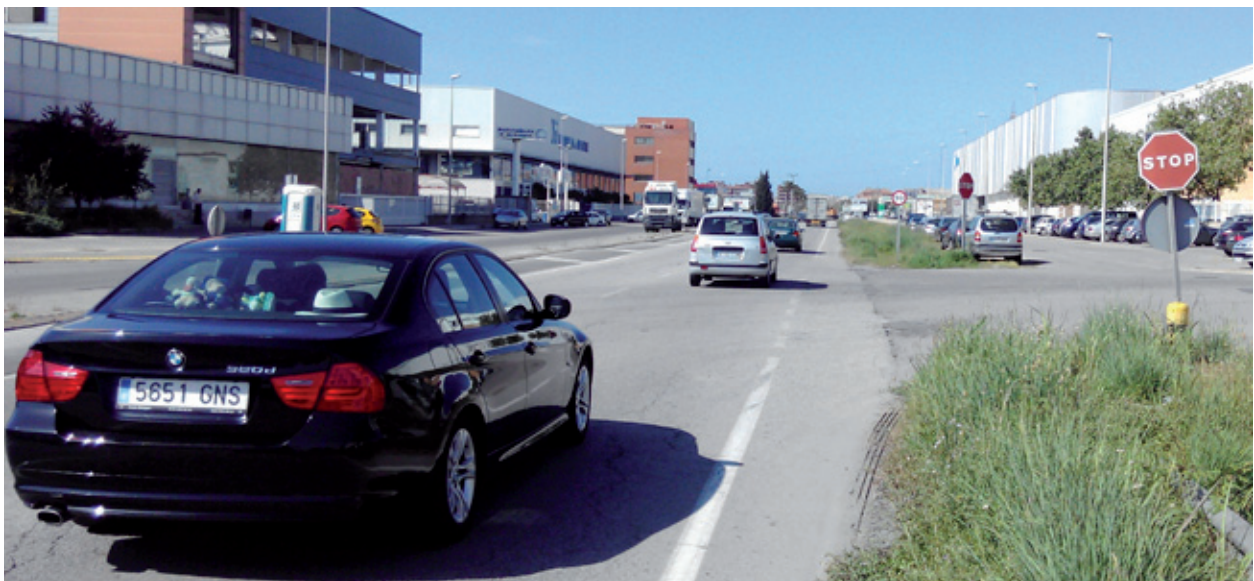
Morfologia de carretera de la travessera de Sant Boi

Així, es requereix una transformació en profunditat que reguli aspectes bàsics dirigits a donar-li un caire més urbà i millorar les condicions de mobilitat de vianants, ciclistes i usuaris del transport públic.

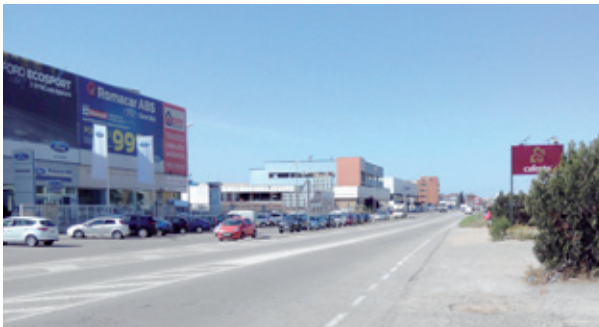
La distància entre passos de vianants és relativament acceptable a la zona residencial, amb un pas de vianants cada 280 metres com a màxim però clarament insuficient en el tram situat més a l'oest. En aquest cas, la distància entre passos de vianants és de 600 metres. .

Tram situat a l'oest sense cap pas de vianants.

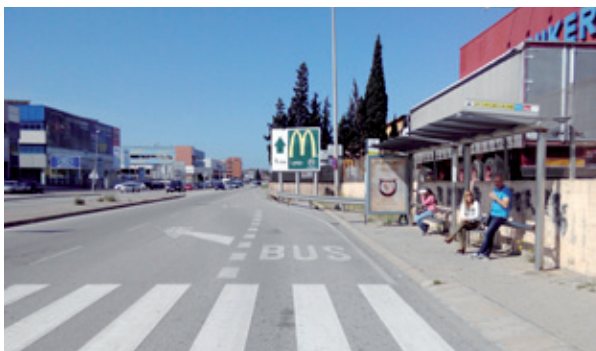
També s'observa una manca de continuïtat dels itineraris de vianants longitudinals. En algunes ocasions només s'ha realitzat la vorera des de la parada de bus fins al pas de vianants.

Trams sense continuïtat de les voreres localitzat al costat d'una parada de bus

- Una de les actuacions previstes al Pla de Mobilitat de la Regió Metropolitana de Barcelona consisteix en la realització d'una plataforma per al bus en aquesta via. Es planteja que aprofitant aquesta nova infraestructura s'abordi una veritable transformació urbana que consideri el següent:
 - o Ampliació i continuïtat de les voreres
 - o Creació d'un carril-bici segregat.

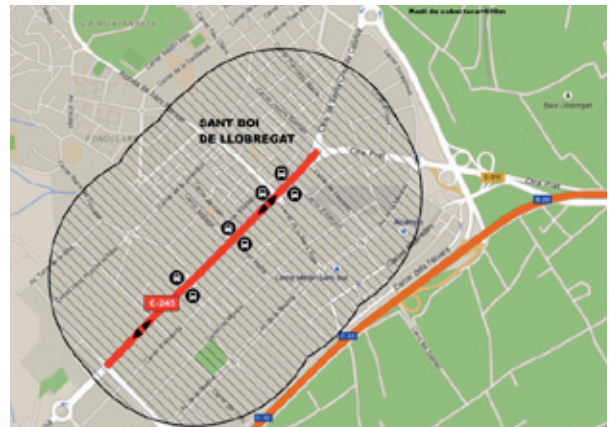
La travessera urbana de Sant Boi disposa de set parades de bus disposades una enfront de l'altra (excepte una) permetent la cobertura, en un radi de 650m, de tota la travessera.

Croquis on es localitzen les parades de bus.

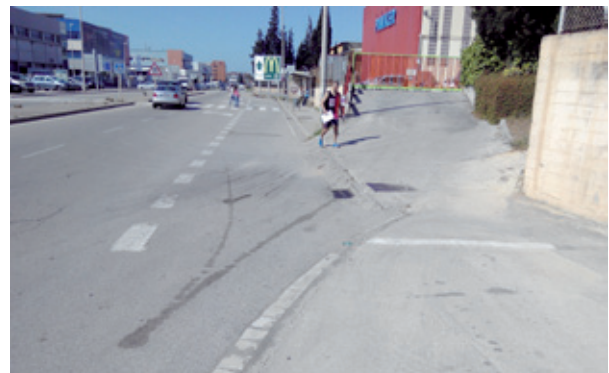
La majoria de parades de bus disposen d'un espai específic per a que l'autobús s'apropi a la parada. En qualsevol cas, no hi ha cap obstacle (aparcament o mobiliari urbà) que impedeixi l'accés del viatger a l'autobús.

Espai d'aproximació que permet l'accés de l'autobús a la parada sense interrompre la circulació de vehicles.

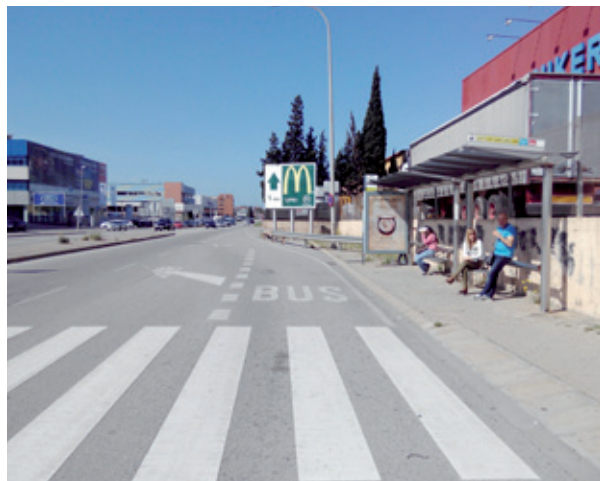
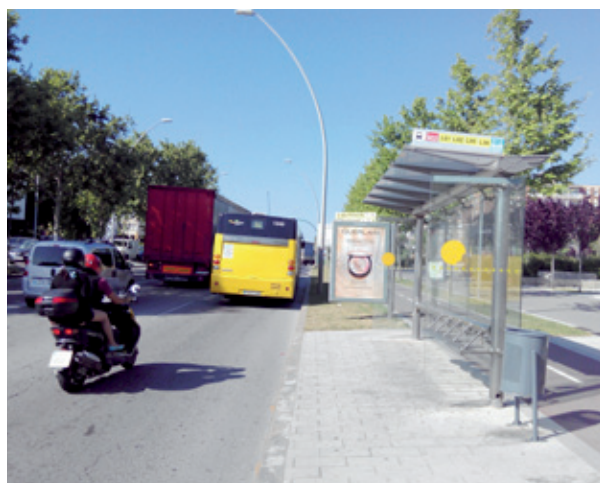
Totes les parades d'autobús disposen de marquesina.

Marquesines de les parades de bus.

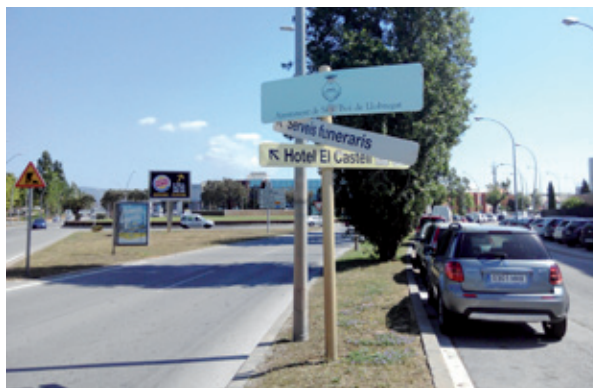
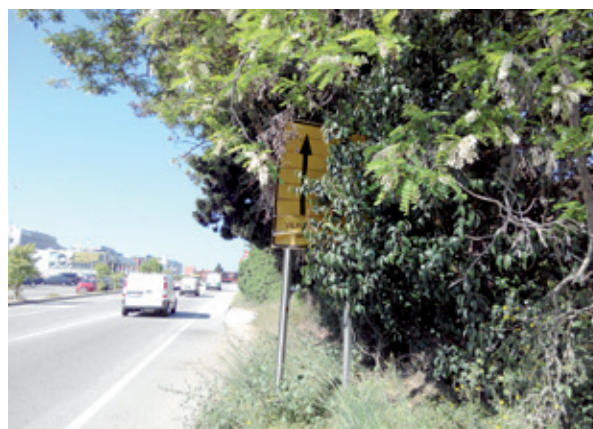
Pel que fa a la senyalització d'orientació s'observa com les destinacions de pas tenen continuïtat. Així, en sentit Est es senyalitzen Cornellà i El Prat a l'inici i final de la travessera, mentre que en sentit Oest es senyalitza Viladecans. Al tram intermig hi ha senyalització de tipus urbà relacionada amb els equipaments i serveis del municipi. Tot i això, s'observen alguns elements del mobiliari urbà en mal estat, així com una descuidada senyalització d'obres instal·lada amb motiu de l'arranjament de l'accés a l'autopista a Viladecans.

Senyalització en mal estat

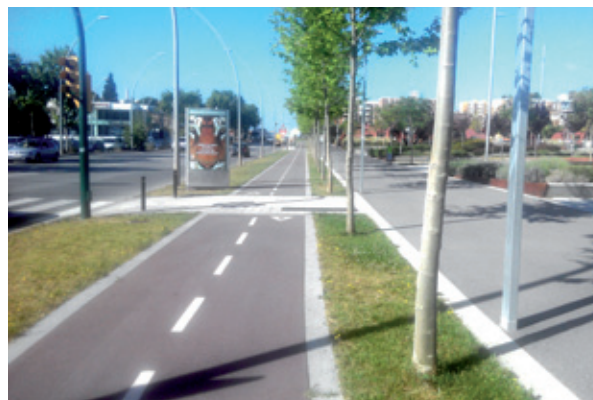
Exceptuant un tram inicial venint des de Cornellà, la resta de la travessera no disposa de carril-bici. Tot i això els vorals i les calçades laterals són utilitzats pels ciclistes.

Carril-bici al tram inicial de la carretera

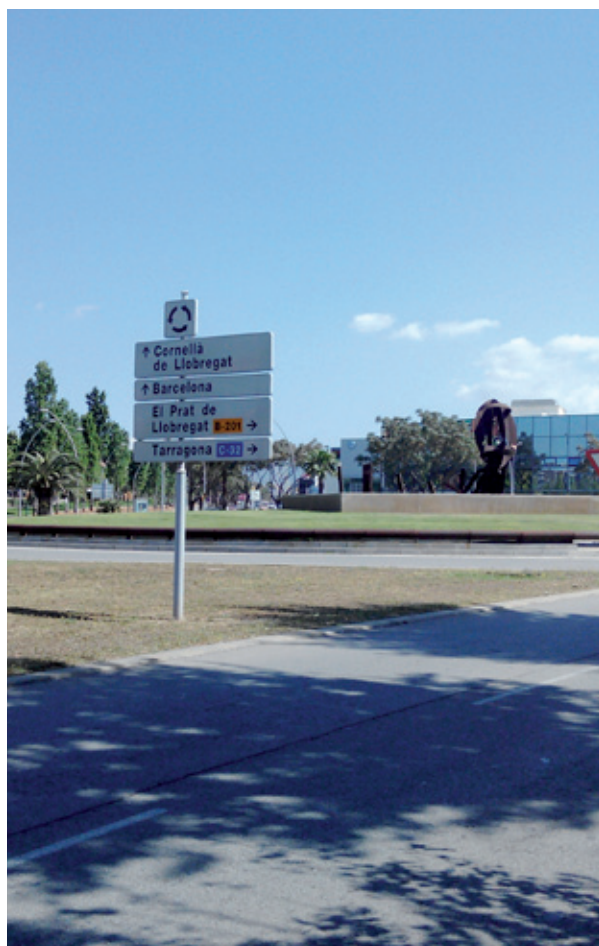
La C-245 disposa de dues rotondes a cadascuna de les entrades a la travessera, la qual cosa permet al conductor percebre que està accedint a l'interior d'un nucli urbà.

Porta d'entrada a la travessera des del nord.

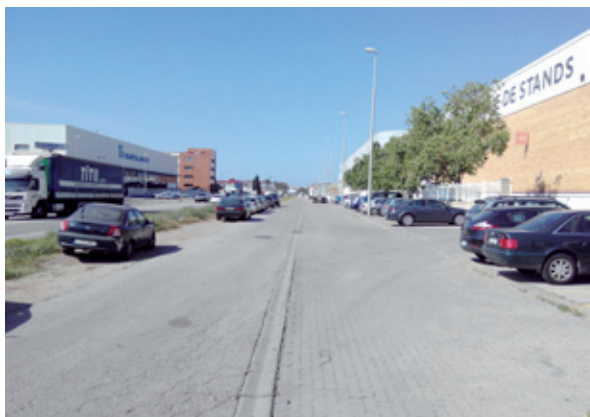
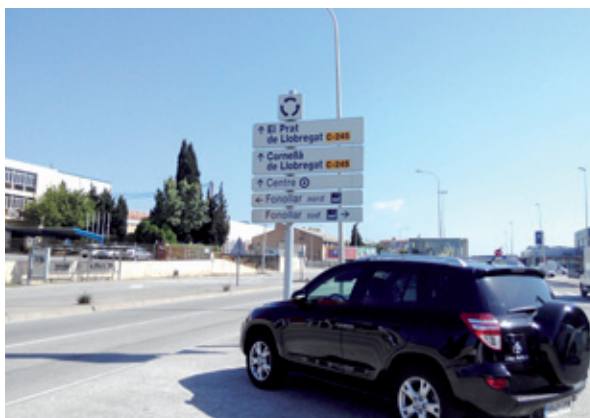
La important activitat industrial del polígon genera una elevada demanda d'aparcament que no és coberta amb l'oferta existent. Així, s'observa un important nombre de vehicles il·legals, principalment sobre la vorera o a les cantonades.

També s'observa estacionament irregular a la mitjana central o als espais no urbanitzats de les terciànes.

Vehicles estacionats de forma irregular a les mitjanes i terciànes

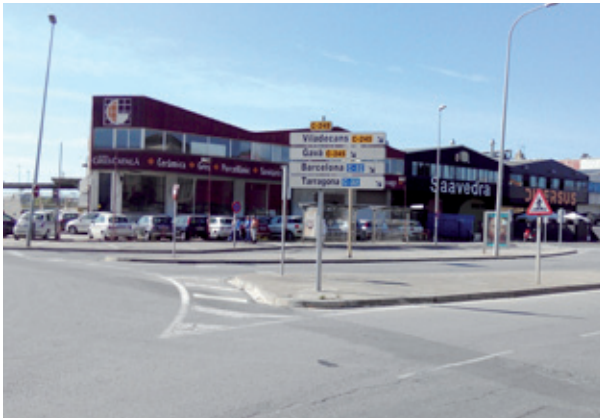
El diferents passos de vianants disposen d'una mitjana central que actua com a refugi i que, per tant, augmenta la seguretat viària dels vianants.

Pas de vianants amb illeta

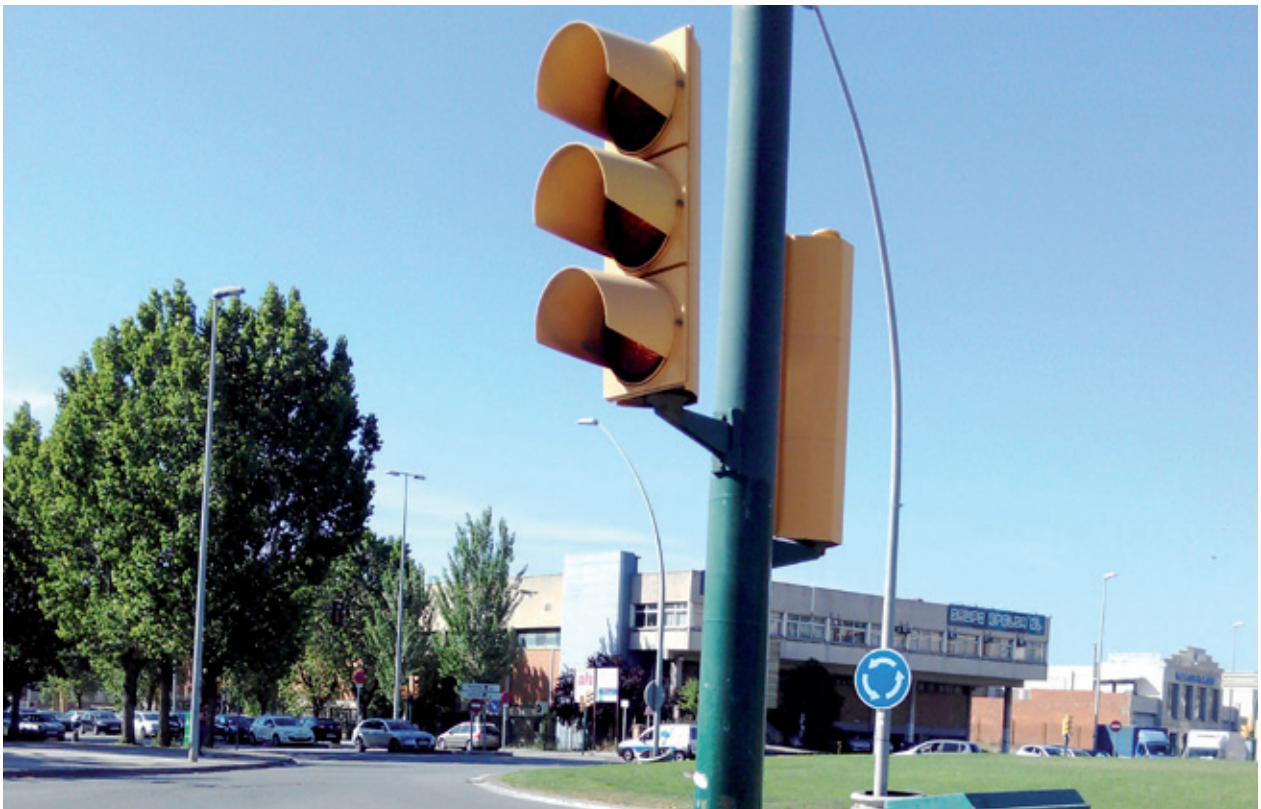
Semàfor amb pulsador.

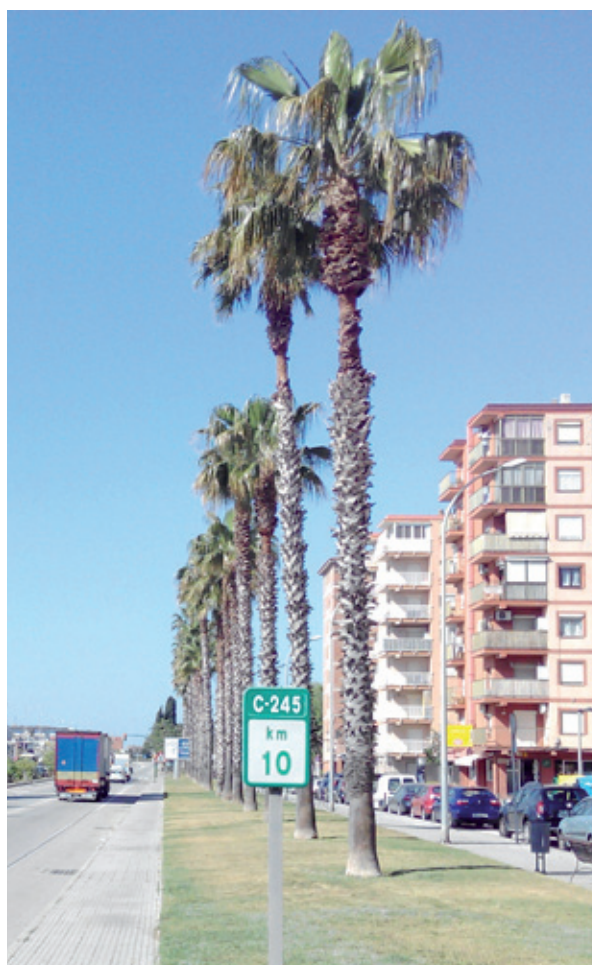
També s'observen els elements de mobiliari urbà com bancs, papereres o pilones.

Tram amb una tercià de palmeres

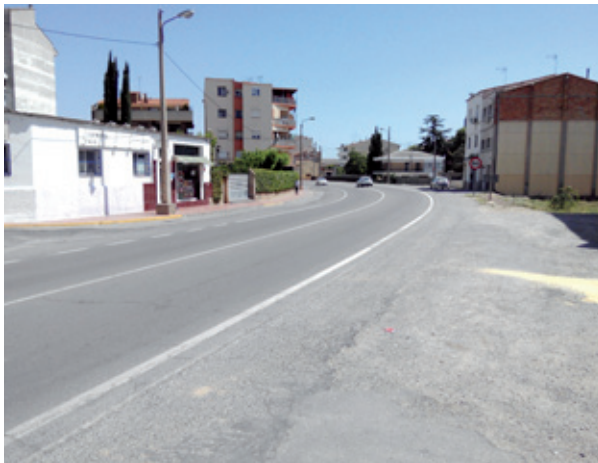
Tram llarg sense pas de vianants

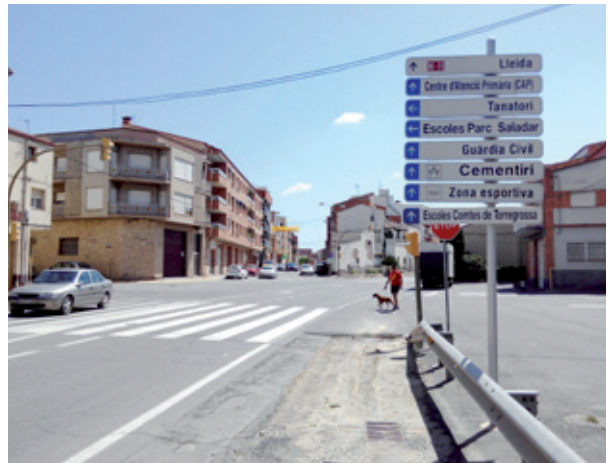
A més, els pocs passos de vianants que hi ha no són contigus, és a dir, no enllacen les dues voreres, travessant només la calçada central.

Pas de vianants que no continua fins a la vorera de l'altre costat

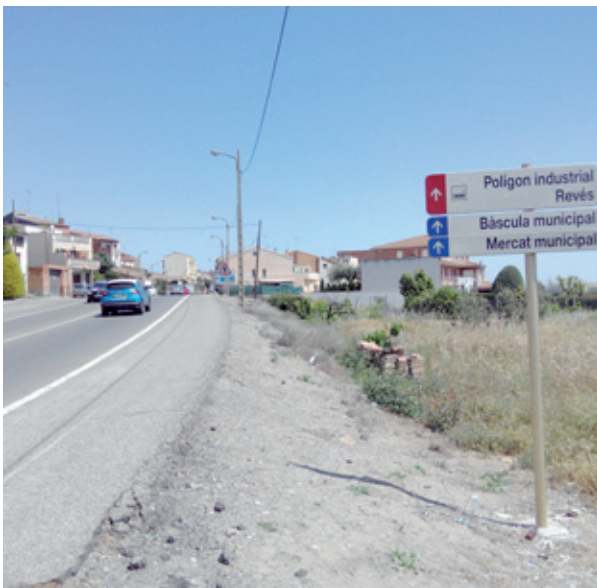
A la majoria de trams de la travessera no hi ha vorera, especialment al costat sud, el menys urbanitzat. Aquest aspecte negatiu que dificulta notablement la mobilitat dels vianants, fa que la valoració del paràmetre sigui d'un 0%.

Trams sense vorera

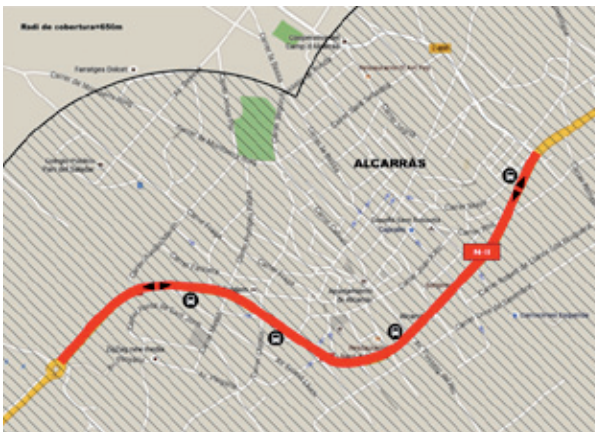
Trams sense vorera

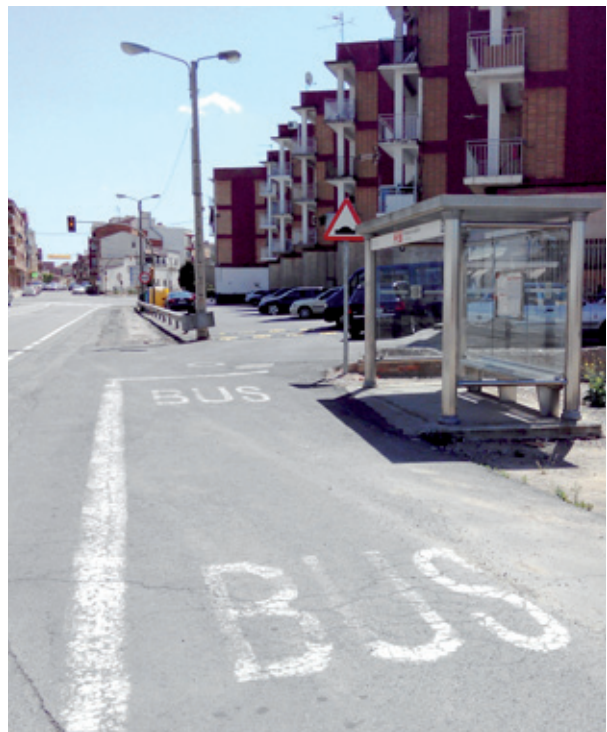
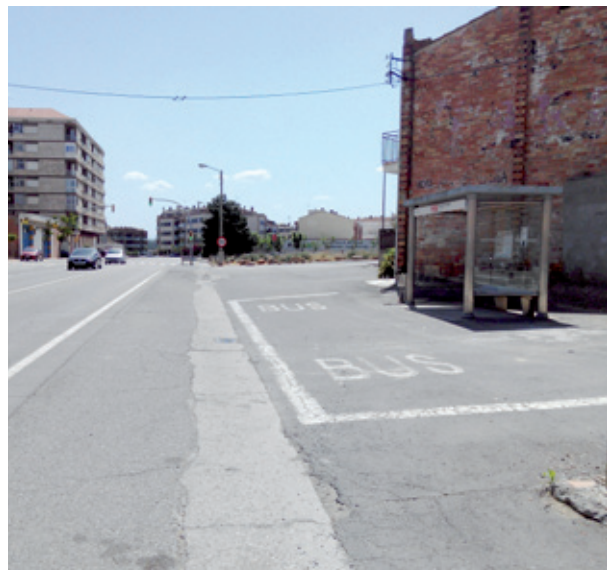
La accessibilitat a peu a les parades de transport públic és nul·la ja que no existeixen voreres d'accés.

Parada de bus amb marquesina sense vorera per accedir-hi

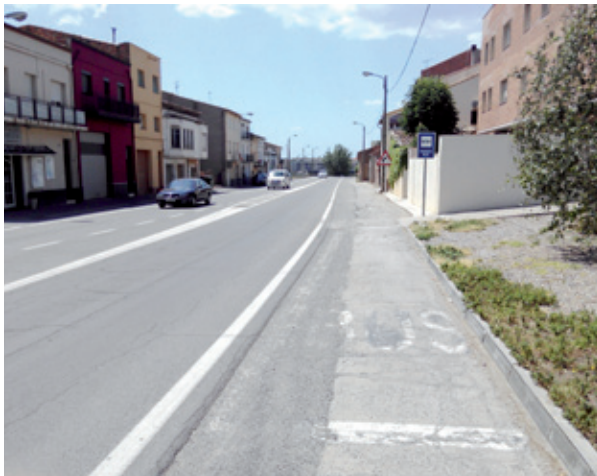
Pel que fa a l'equipament de les parades, tres de les quatre parades disposen de marquesina, mentre que la que queda només disposa d'un pal. Així, la puntuació per aquest aspecte és d'un 40%.

Parada de bus sense marquesina i sense vorera per accedir-hi

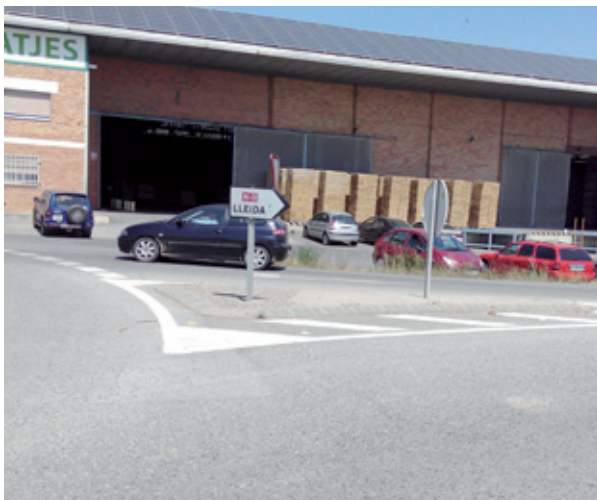
La senyalització de continuïtat al llarg de la carretera és manté en sentit Lleida, amb diversos senyals, mentre que en sentit contrari s'indiquen destinacions diferents. Així, al primer senyal s'indica Saragossa, mentre que a la rotonda situada al sud només es menciona Fraga.

Senyalització en sentit Est

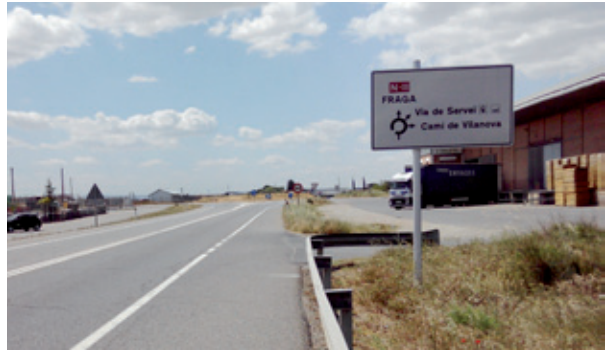
Senyalització en sentit Oest

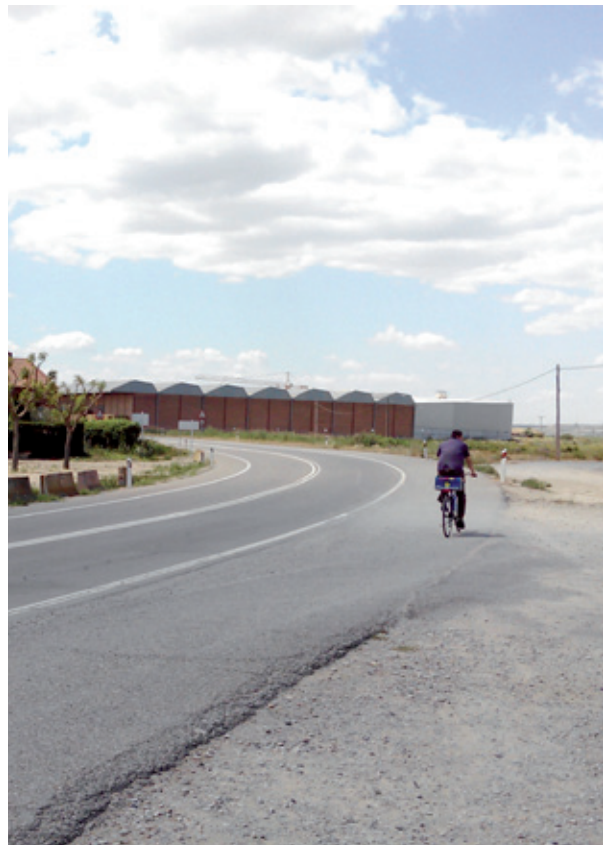
La travessera de Alcarràs no disposa de carril – bici ni d'itinerari alternatiu a 30km/h adequat a la mobilitat ciclista. Tot i això, la pràctica totalitat de la travessera disposa de vorals que poden ésser utilitzats pel ciclista.

Ciclista utilitzant el voral

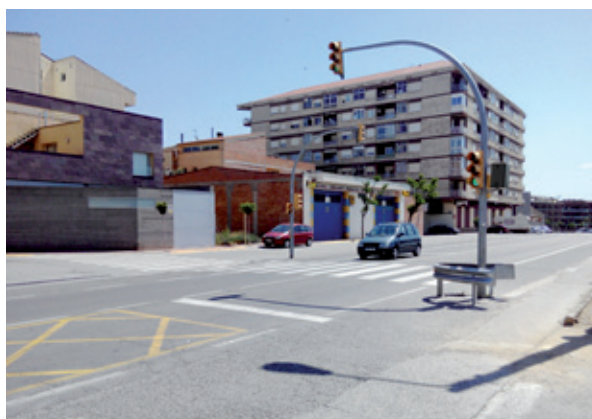
Com a elements limitadors de trànsit cal destacar els 4 semàfors que protegeixen els passos de vianants i un altre addicional a l'entrada del poble per l'oest que s'activa quan es superen els 50 km/hora.

Pas de vianants protegit amb semàfor

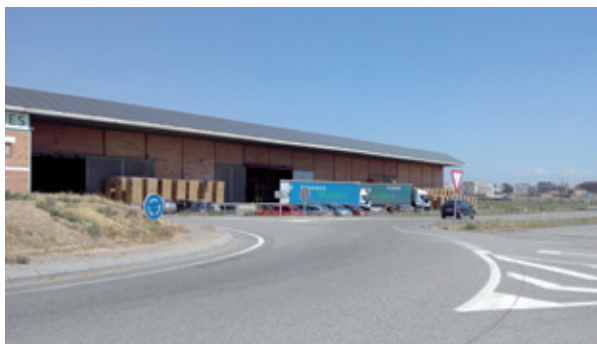
Venint des de l'oest hi ha una rotonda que es situa uns 300 metres abans del senyal de limitació a 50 km/hora (poblat) i que en certa mida actua com a porta d'entrada. A més, hi ha un semàfor que es posa en vermell quan es supera aquesta velocitat.

Entrada a la travessera pel sud (rotonda)

Pel que fa a l'entrada est no hi ha cap element limitador de velocitat, tot i venir d'una recta. Això fa, tal i com s'ha observat prèviament, que els cotxes circulin a una velocitat excessiva, per la qual cosa seria aconsellable la implantació d'altre element limitador de velocitat com a reforç a aquest accés.

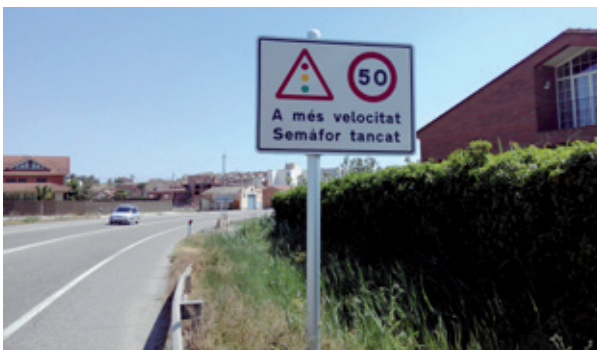
Semàfor de límit de velocitat de l'entrada sud

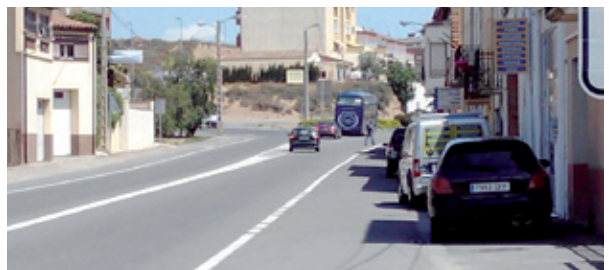
Al tram central de la travessera urbana d'Alcarràs no es disposa de zones d'estacionament delimitat, aparcant de forma irregular sobre el voral que en moltes ocasions és utilitzat com a vorera.

Aparcament sobre el voral a la travessera.

Per aquest motiu, la travessera d'Alcarràs assoleix una valoració de només 4 punts sobre 7,5.

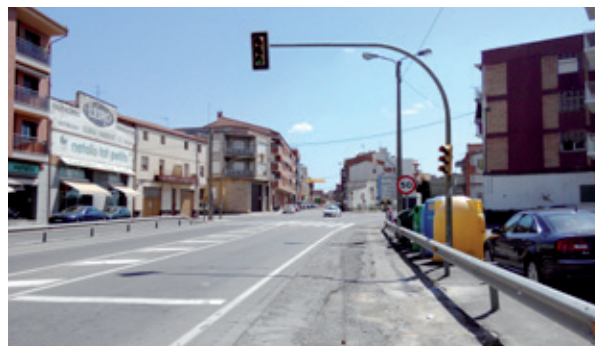
Pràcticament estan autoritzats tots els girs a l'esquerra a la travessera. Aquesta maniobra de gir a l'esquerra per sortir de la travessera en la majoria de casos fa imprescindible la parada per cedir el pas al sentit contrari degut a l'alta intensitat de trànsit, augmentant el risc d'encaçament entre vehicles.

La manca d'espai disponible fa pràcticament inviable la implantació de carril de gir central per poder fer el gir sense perjudicar a la mobilitat de pas en el tram central de la travessera; tot i que hi ha llocs com el que es mostra a la fotografia on si seria viable aquesta actuació. S'aplica puntuació negativa en aquest cas, penalitzant aquesta situació de risc

Tram amb morfologia de carreteres (biondes, tercianes, etc.)

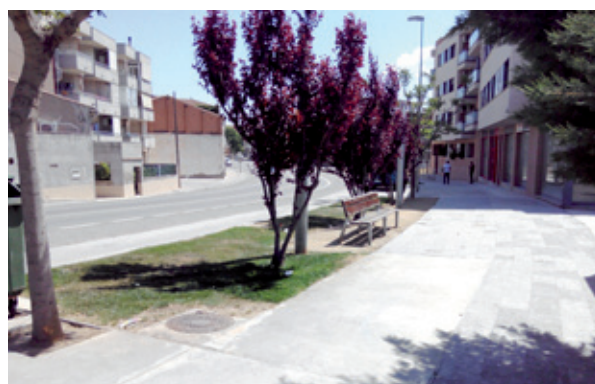
Únic tram amb morfologia de carrer

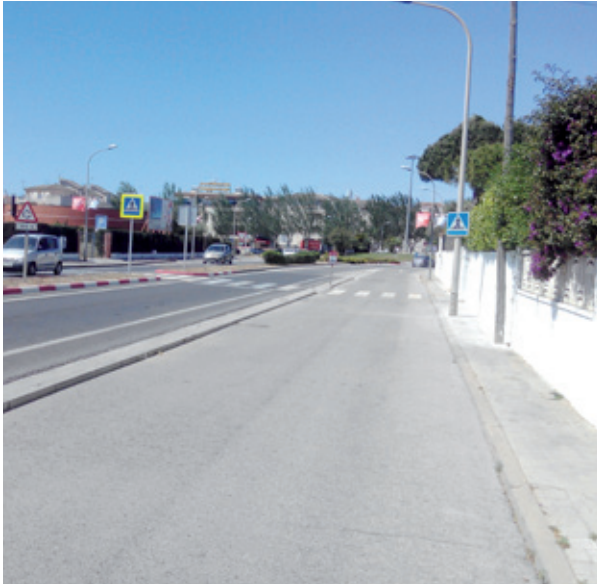
Trams amb voreres reduïdes

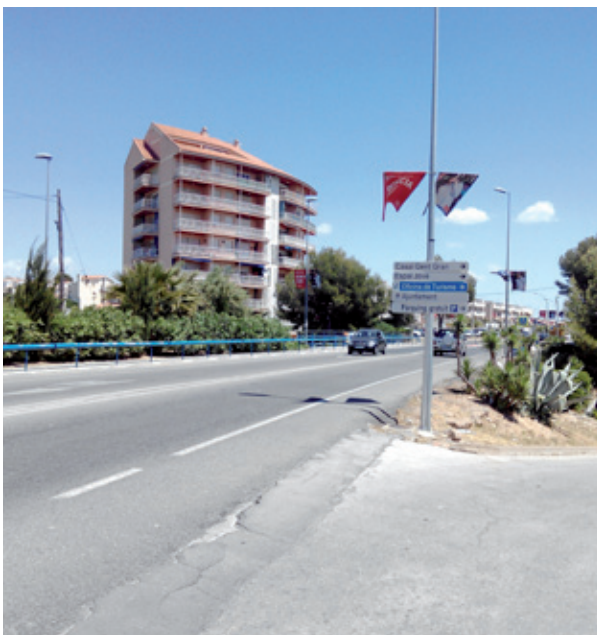
Per últim, també hi ha problemes de mobilitat dels vianants en els desplaçaments longitudinals al llarg de la Travessera. Hi ha trams que no disposen de vorera. Especialment crític és el pont sobre l'avinguda de la Font, que no disposa d'una oferta específica pel vianant al costat sud.

Tram sense vorera (costat sud del pont)

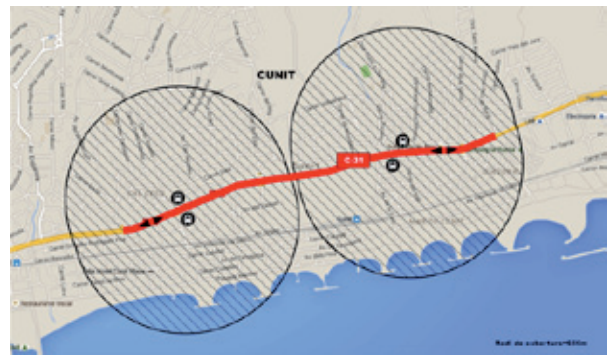
Plànol localització de parades

La travessera de Cunit disposa de només 4 parades d'autobús que no permeten cobrir totalment la travessera per a què cap punt quedi a una distància inferior a 650m del transport públic (10 minuts caminant).

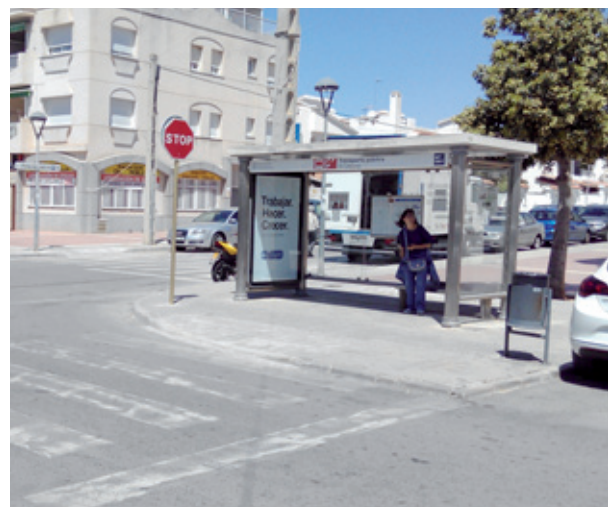
Parada situada en un pas de vianants

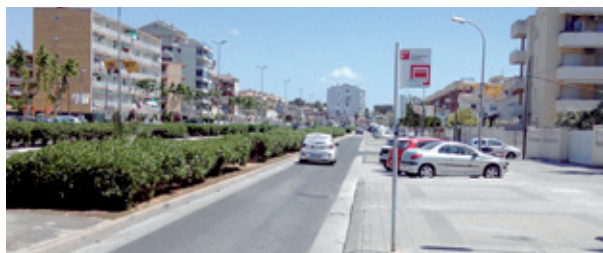
De les quatre parades només una no disposa de marquesina, la qual cosa fa que la puntuació que es dona a aquest paràmetre sigui d'1 sobre 2,5.

Parada equipada amb un pal tot i disposar d'espai per implantar una marquesina

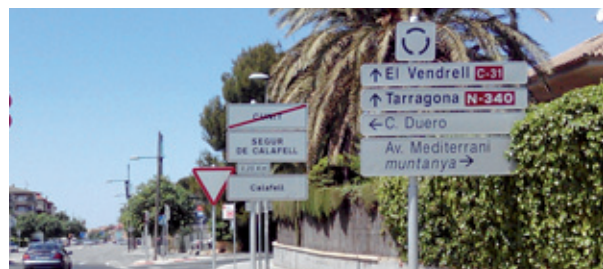
La travessera de Cunit incorpora senyalització d'orientació de continuïtat pels conductors de pas. En el transcurs de la travessera es troben indicacions de El Vendrell i Tarragona en sentit Oest i de Vilanova i la Geltrú i Barcelona en sentit est.

Senyalització del elements de pas dins de la travessera

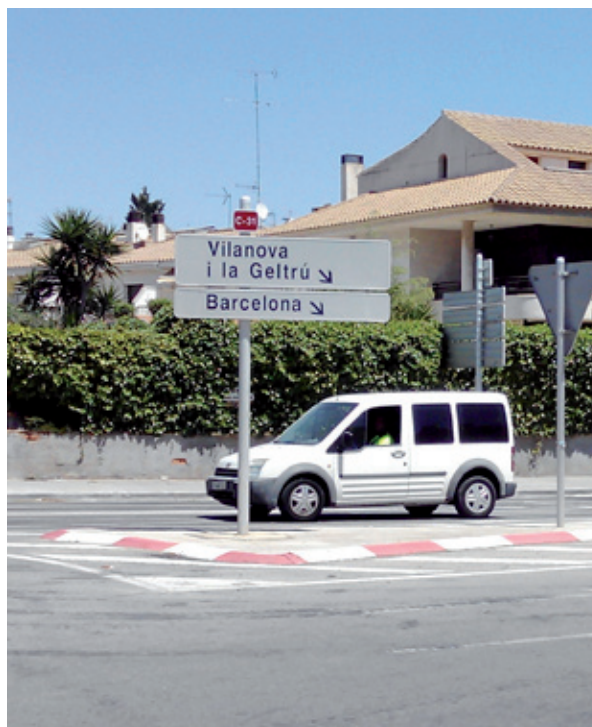
Senyalització del elements de pas dins de la travessera

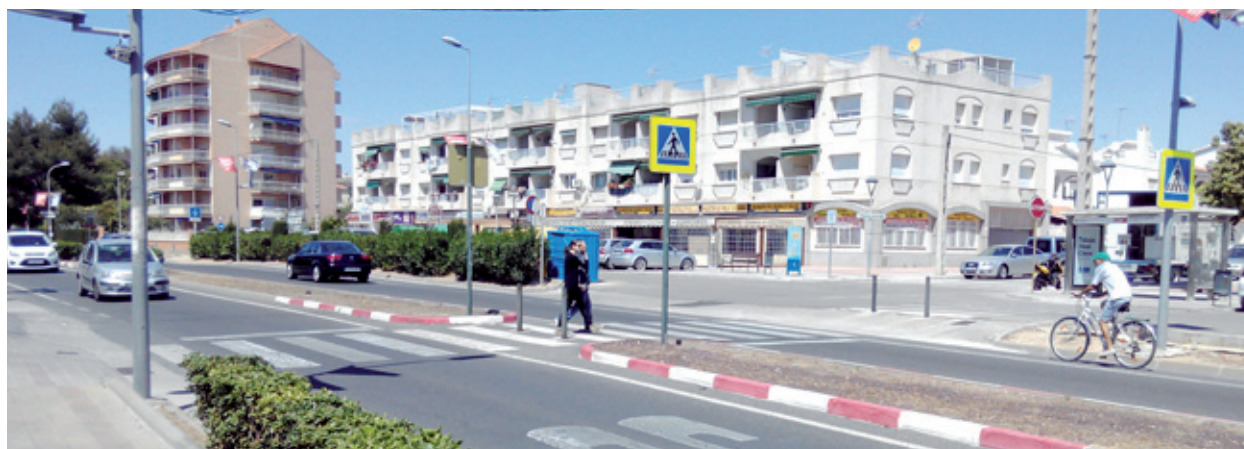
En aquesta travessera no es detecta cap infraestructura per a la mobilitat ciclista que, unit a l'alta circulació, fa especialment difícil circular en bicicleta. Els ciclistes acostumen a utilitzar el voral que existeix en aquesta via.

Ciclistes circulant pel voral

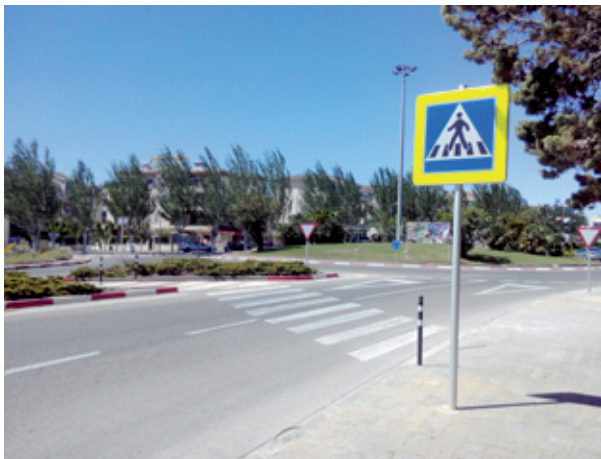
Senyalització de pas de vianants reforçada amb un fons reflectant

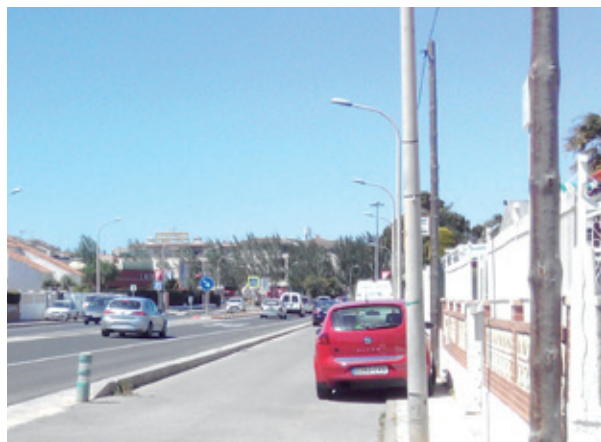
S'observa aparcament irregular i inclús estacionament sobre la vorera a les calçades laterals.

Aparcament irregular sobre la vorera

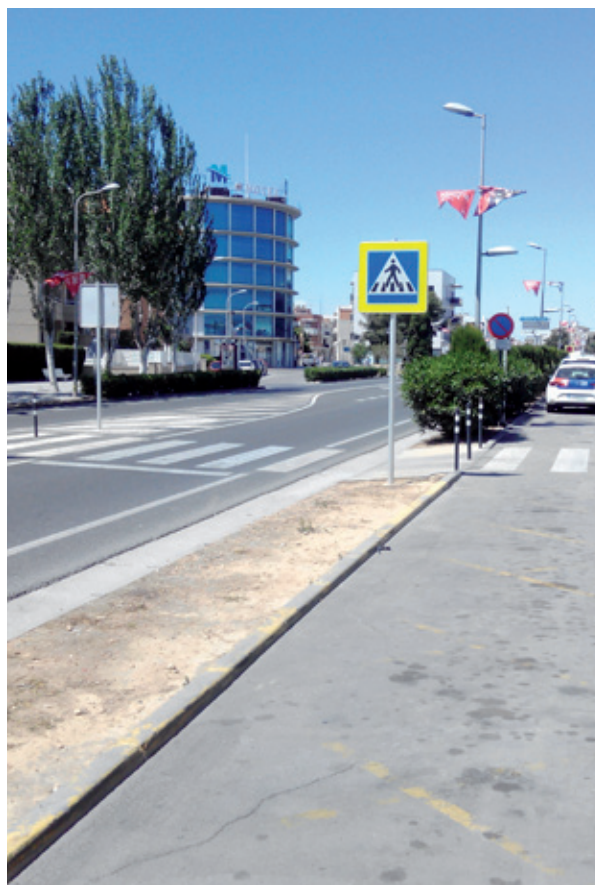
La travessera disposa d'illetes centrals a pràcticament tots els passos de vianants d'aproximadament 2 metres, obtenint-se una bonificació d'1,5 punts per aquest paràmetre.

Mitjana central utilitzada com a refugi pels vianants

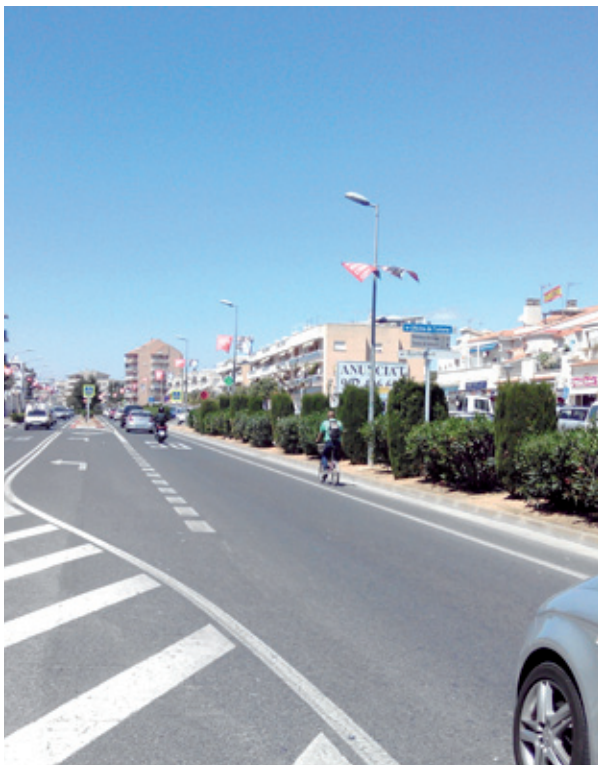
Amb l'habilitació d'aquest espai pel gir es disminueix el risc de col·lisió i millora la mobilitat global de la travessera pel que fa al trànsit rodat.

Carril específic de gir a l'esquerra

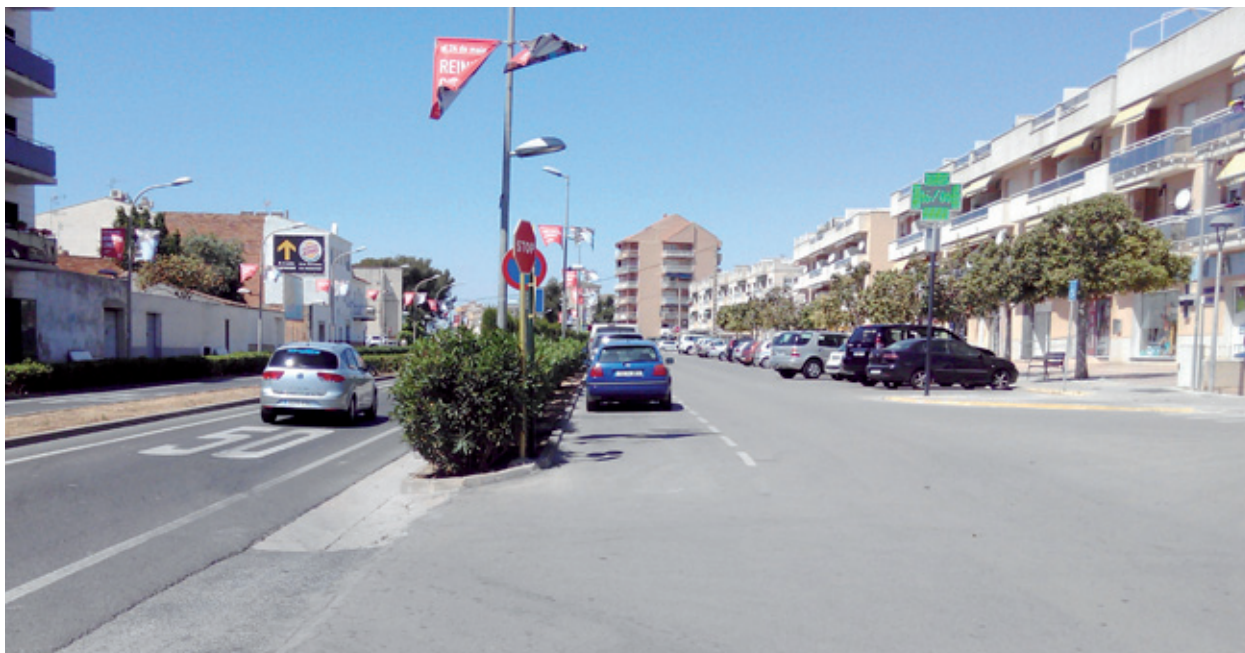
La morfologia urbana, caracteritzada per calçades laterals i voreres estretes, és pròpia d'una carretera, on el pes de l'espai destinat al cotxe és àmpliament superior al destinat al vianant. Només en punts molt concrets es disposa de mobiliari urbà i arbres.

Morfologia típica de carretera

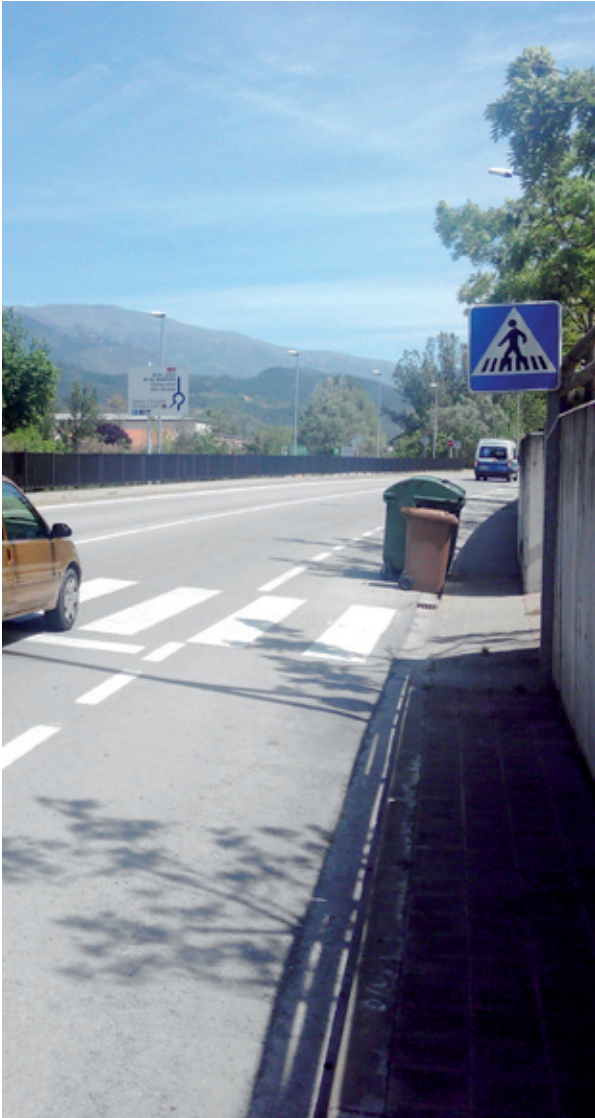
Pel contrari, l’amplada de la vorera és molt reduïda, principalment als carrers més cèntrics. A molts trams, principalment als més cèntrics l’amplada de la vorera és inferior als 2 metres. Val a dir que en alguns trams hi ha dos carrils de circulació en el mateix sentit, fet que contrasta amb la reduïda amplitud de les voreres.

Vorera estreta al tram nord de la travessera

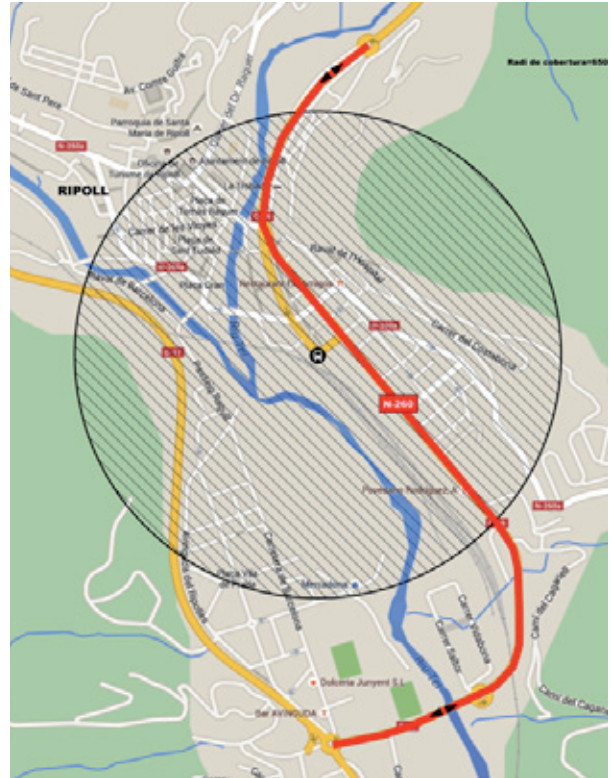
L'estació d'autobusos, situada al tram central de travessera permet cobrir en un radi de menys de 650 m (10 minuts caminant) pràcticament tota la travessera. Per tant, s'obté la totalitat de la puntuació final, és a dir, els 5 punts possibles.

Croquis on es representen la majoria de parades de bus ubicades a la travessera

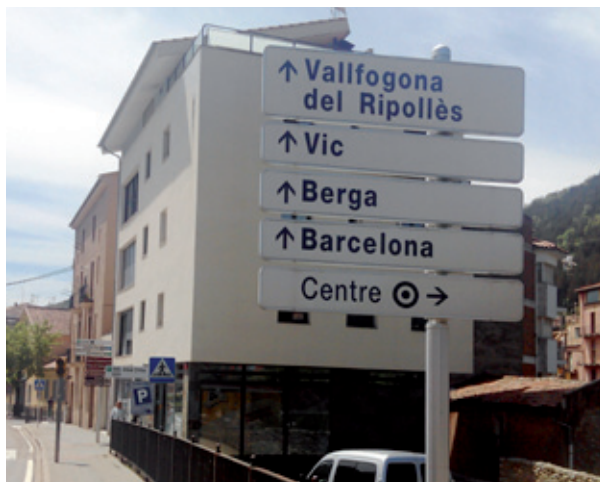
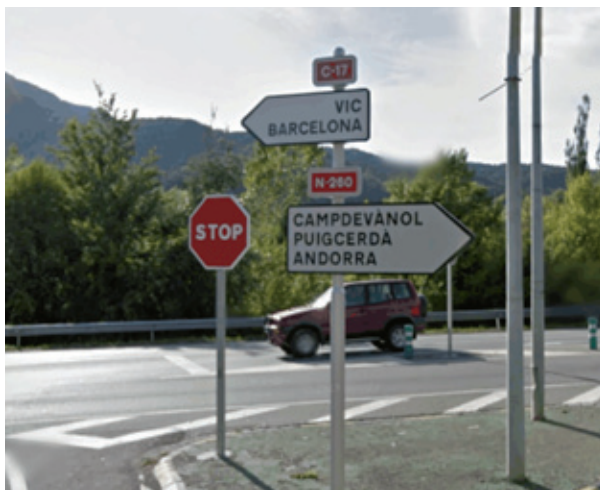
El sistema de senyalització d'orientació és un element destinat al trànsit motoritzat i també afavoreix a la no creació de trànsit d'agitació en cas d'una col·locació adequada. La senyalització d'orientació a l'eix transpirinenc no té continuïtat. Així, pels conductors que provenen de Sant Joan de les Abadesses no hi ha cap senyal que indiqui l'itinerari per a anar a Campdevànol-Ribes de Freser fins que s'ha arribat a la C-17. Pel contrari, en sentit nord, provinent de la C-17 si que hi ha un cartell que et desvia cap a Ribes de Freser passant pel centre del municipi.

Venint des de Sant Joan de les Abadesses, a l'entrar a Ripoll no t'indica com continuar fins a enllaçar amb la N-260 cap a Campdevànol-Ribes de Freser (senyal de l'esquerra). Tot i això, un cop passat pel centre del municipi si que, al final, es recupera la senyalització (foto de la dreta).

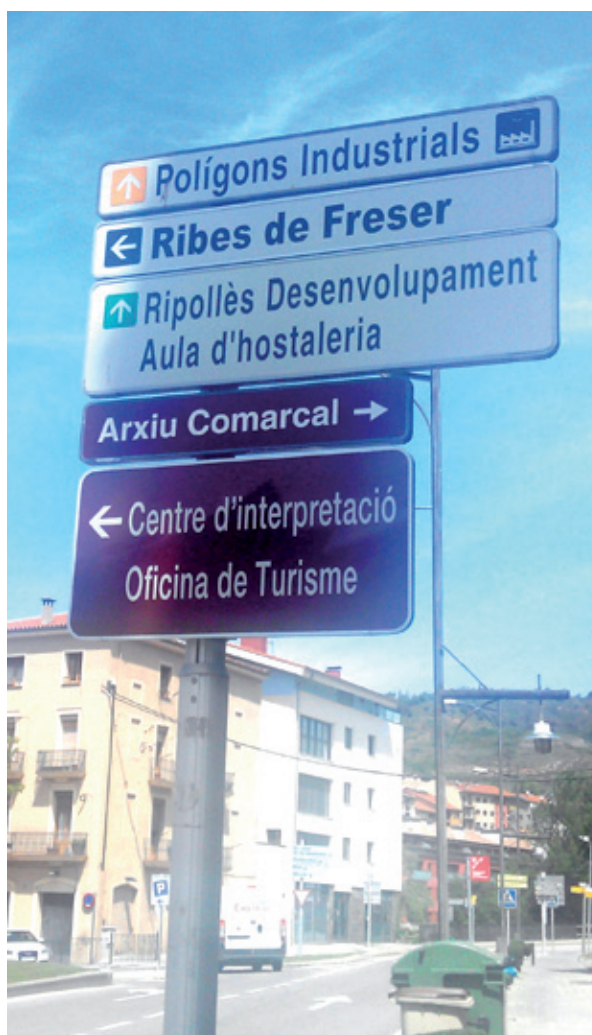
Pel contrari, la senyalització dels itineraris nord-sud, és a dir, cap a Sant Joan de les Abadesses si que es troba correctament senyalitzat. Per tant, es dona la meitat de la puntuació per aquest paràmetre.

Senyal d'orientació venint des del sud que si que indica Ribes de Freser passant pel centre del municipi

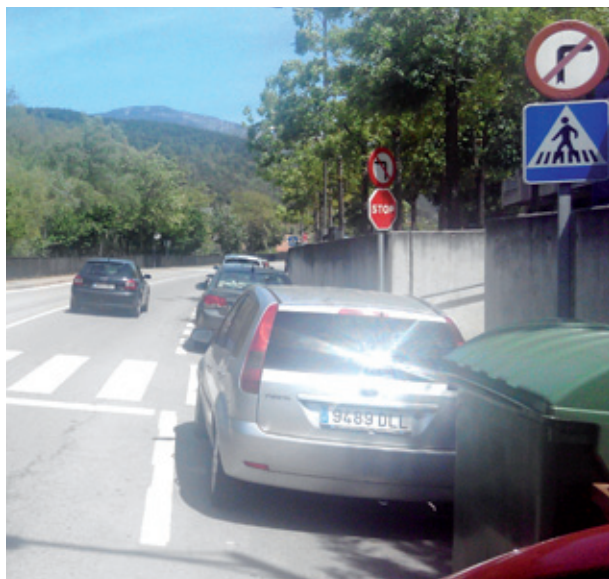
Tots els passos de vianants, semàfors es troben correctament senyalitzats. Així, la valoració final del paràmetre de senyalització d'elements moderadors del trànsit és excel·lent.

Senyalització de passos de vianants.
