AUDITORIES DE MOBILITAT TRAVESSERES URBANES DE CATALUNYA

Juliol de 2015

RACC

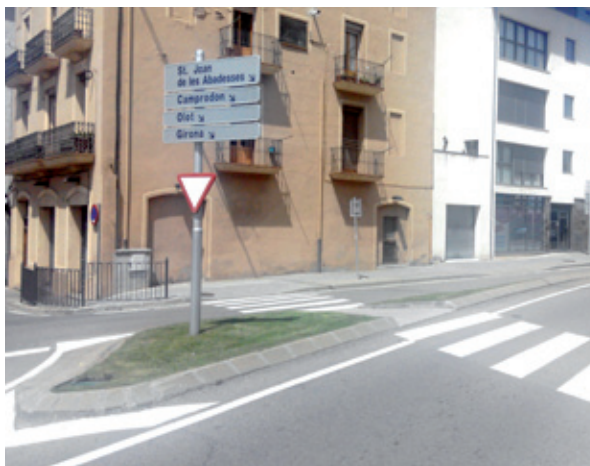
La travessera motiu d'anàlisi només té una petita illeta amb un espai de refugi insuficient a l'accés al centre del municipi.

Illeta central amb marques viàries i amb petita zona estancial

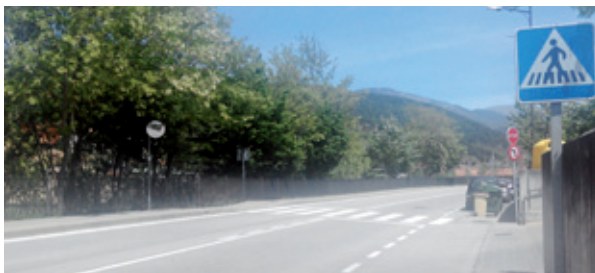
A la travessera de Ripoll pràcticament tots els girs a l'esquerra estan autoritzats, principalment a la zona de Mas Pintos (tram nord-oriental), amb uns moviments que en algunes ocasions són quelcom forçats.

Gir a l'esquerra autoritzat

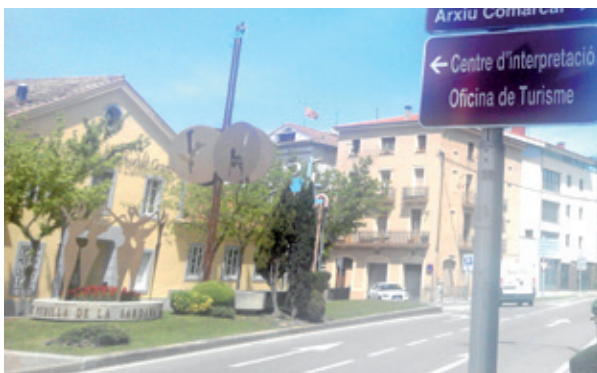
Només hi ha un carril específic de gir a l'esquerra venint des del sud per accedir al Centre.

Carril específic de gir a l'esquerra per accedir al centre del municipi
