Auditories RACC

SENYALITZACIÓ DELS LÍMITS DE VELOCITAT A LES CARRETERES DE CATALUNYA

6 de juliol de 2016

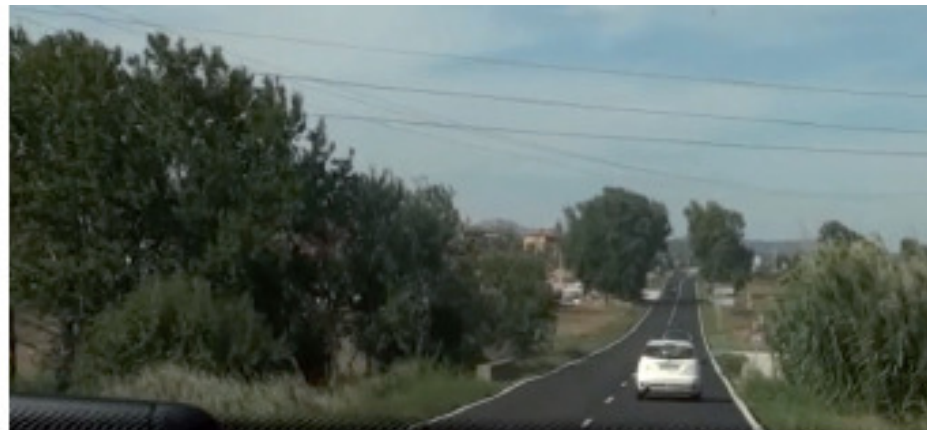
- S'han observat alguns trams amb **vorals molts estrets** o pràcticament inexistents (C-17, C-13, C-14) que desaconsellen la implantació de límits de velocitat molt elevats. També es dona l'existència de vorals amples amb límits baixos, com a la C-65/C-31. Només el **43,8%** dels amples de vorals són coherents amb el límit.

Tram sense voral

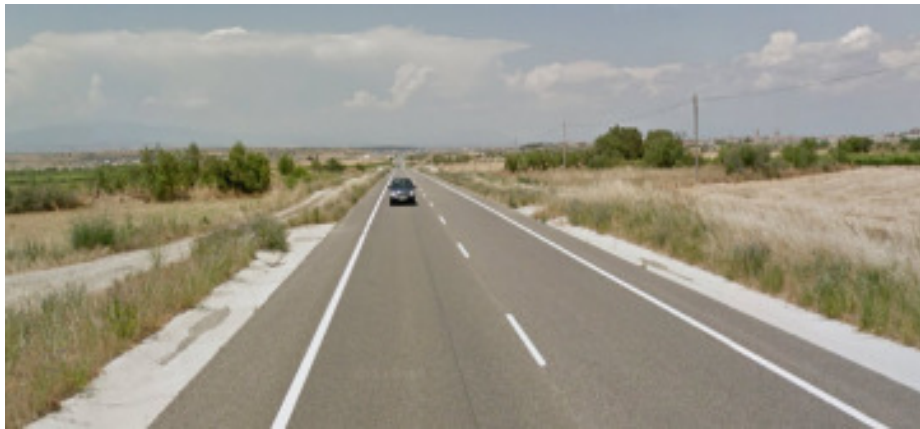
Hi ha molts trams amb vorals pràcticament inexistents. De la mateixa forma, la carretera està plena d'accessos no regulats.

Accessos sense carril d'acceleració.

S'hauria de revisar el màxim límit de velocitat, principalment en aquells trams amb molts accessos. A més, cal reforçar la senyalització en incorporacions, elements de risc o canvis de tipologia de via.

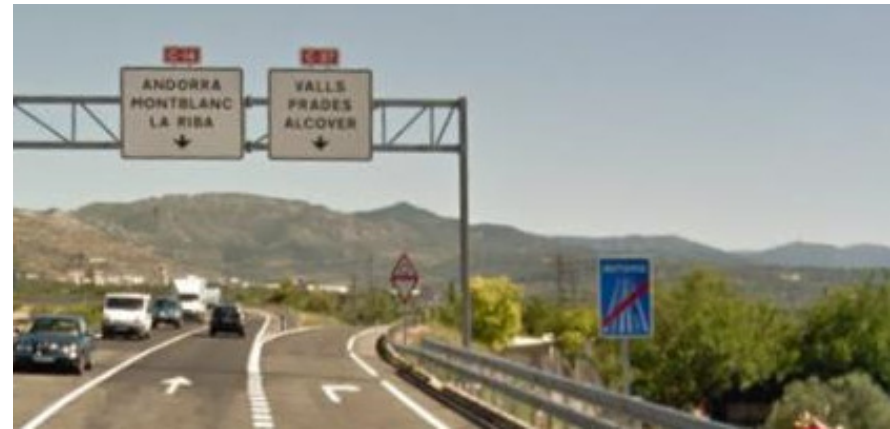
Es detecten **greus deficiències en la senyalització a les incorporacions i dels elements de risc** (canvis tipus de via i decalatge).

Senyalització de canvi de tipus de via no reforçat amb una limitació de velocitat.
