El RACC audita les travesseres que creuen poblacions

- **L'avaluació tècnica indica que encara hi ha marge de millora, i que 2 de les analitzades no arriben als mínims exigibles: la d'El Masnou i la de Monistrol de Montserrat**
- **És imprescindible que s'ubiquin passos de vianants en consonància a les necessitats reals dels usuaris, no deixant com a única opció els passos subterranis**

Auditoria tècnica del RACC

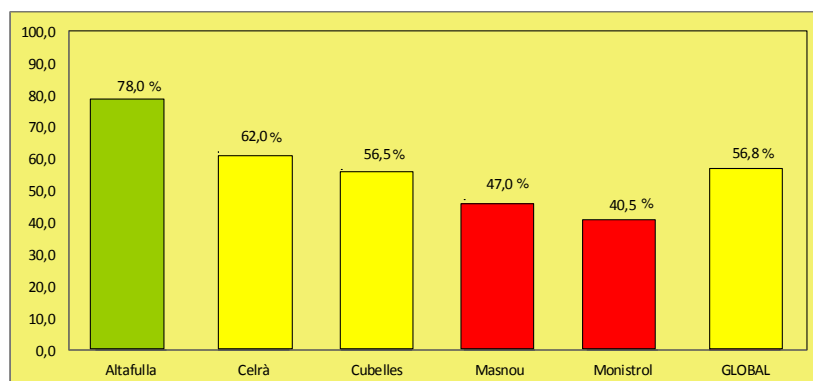
Els resultats mostren una única travessera amb 4 estrelles (Altafulla), mentre que n'hi ha dues amb 3 estrelles (Celrà i Cubelles) i 2 amb només 2 estrelles (El Masnou i Monistrol).
