## AUDITORIES DE MOBILITAT TRAVESSERES URBANES

Abril 2013

**RACC**

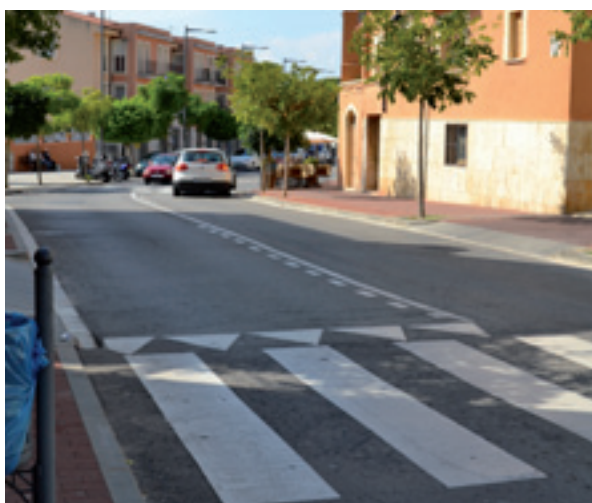
Al llarg de la travessera es troba un nombre important de passos de vianants que permeten als vianants poder creuar l'avinguda Marquès de Tamarit en diferents punts. Els passos es troben a distàncies de com a màxim 150m i mínim de 30m de separació, que permet que aquesta via tingui una alta permeabilitat.

Passos de vianants a poca distància a l'interior de la travessera d'Altafulla.

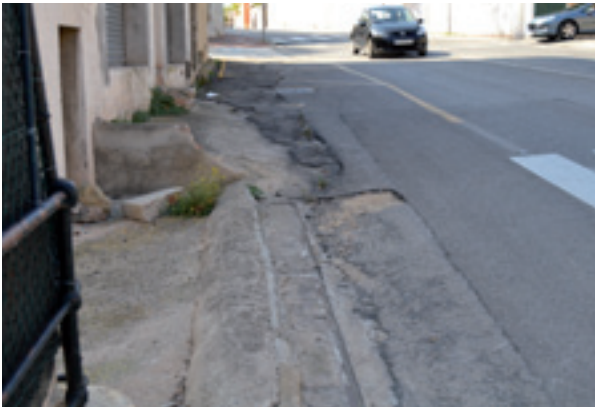
La tram central de l'avinguda Marquès de Tamarit disposa de voreres amples als dos marges de la calçada, mentre que en els dos extrems s'observen discontinuïtats i estretaments en un costat de la via, que rebaixen la nota de l'accessibilitat. L'existència de passos de vianants en aquests punts permet que les discontinuïtats observades no es considerin crítiques.

*Zona de discontinuïtat i mal estat de la vorera en extrems del tram*

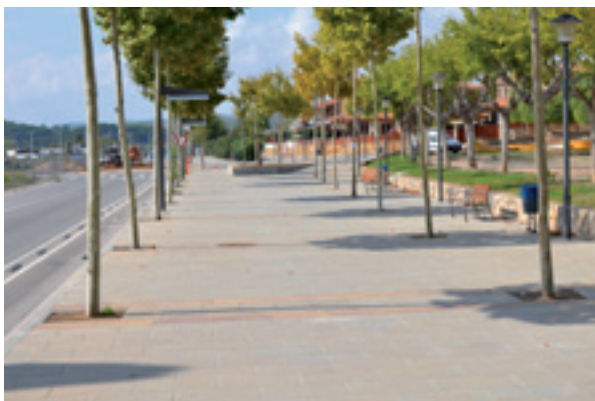
*Voreres d'amplada superior a 5m a la zona central.*

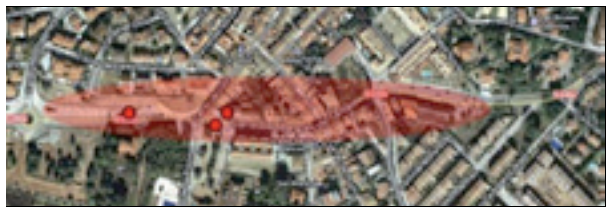
**Figura 6: UBICACIÓ DE LES PARADES I COBERTURA DEL TRANSPORT PÚBLIC**

La travessera urbana d'Altafulla disposa de tres parades de bus. Tot i que la seva distribució al llarg de la travessera no és homogènia: les tres es troben concentrades en un radi de 75m a la zona oest de la travessera, la distància fins a arribar a les entrades de la població són de 150m i 400m respectivament. Aquest fet suposa que el trajecte a peu des de qualsevol punt de l'avinguda Marquès de Tamarit sigui inferior a 6 minuts i, per tant, es considera que ofereix cobertura total.

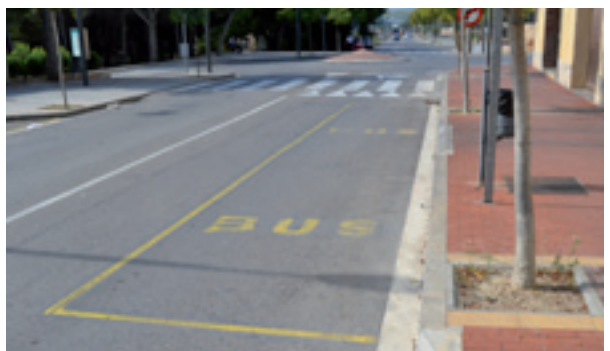
Per altra banda, l'accessibilitat de l'autobús a la parada s'ha adaptat correctament en les tres parades. En una d'elles no s'ha habilitat un espai perquè el vehicle pugui realitzar una parada sense afectar el trànsit circulatori, però es garanteix l'accessibilitat per part de vehicle i vianant.

*Parada de bus interurbà amb mala accessibilitat per part del vehicle*

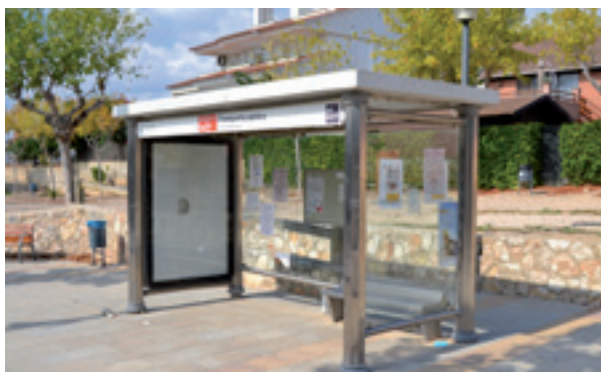
En dues de les tres parades es disposa de marquesines amb banc i informació sobre horaris de les línies de transport públic, mentre que en la tercera no es disposa de cap mobiliari específic, ni informació referent a horaris de pas de les línies regulars de bus.

Marquesina d'una de les dues parades del marge nord de la travessera.

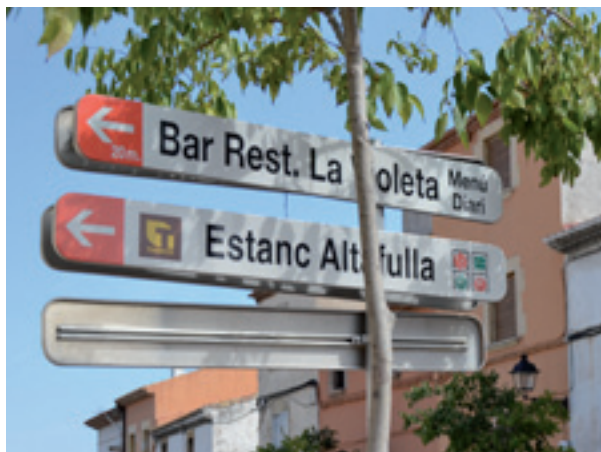
En la circulació per la travessera en ambdós sentits, no es troben indicacions de poblacions properes seguint la N-340a. El fet de que Altafulla sigui una població turística fa que pugui rebre visitants o trànsit no habitual de la zona. També, la proximitat a Tarragona o vies d'alta capacitat com l'AP-7 fa que la senyalització d'orientació sigui un element important en aquesta travessera.

Indicacions de negocis privats a l'interior de la travessera

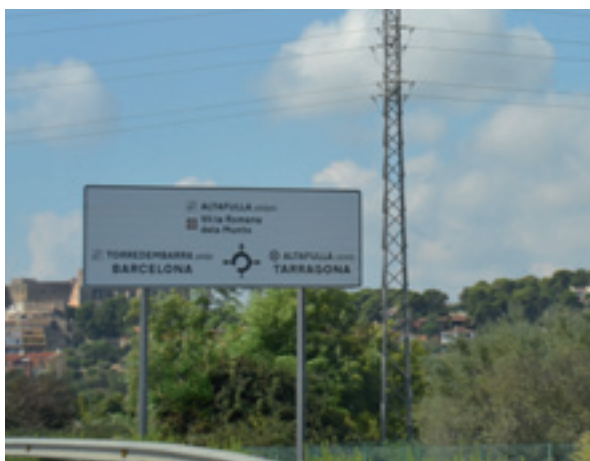
Senyalització a l'entrada est d'Altafulla.

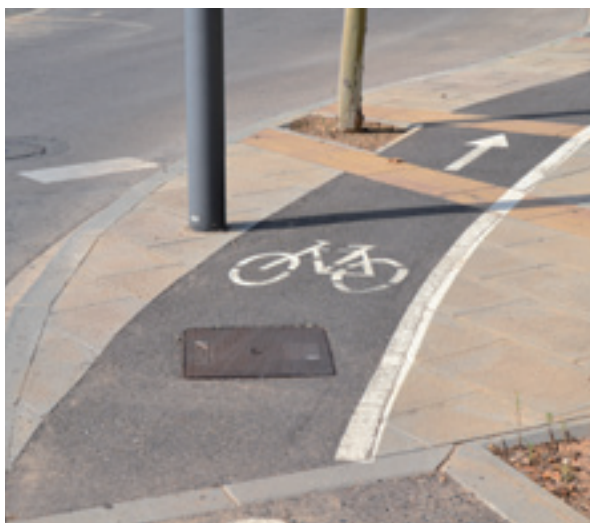
El municipi d'Altafulla té una població distribuïda en nuclis urbans separats per distàncies mitjanes i propicis per a la mobilitat ciclista, especialment a l'estiu per l'oferta turística i les temperatures suaus. A la travessera es detecta infraestructura específica per a aquest mode de transport ja que només un tram es disposa de via ciclista a la calçada, separada mitjançant fites i senyalitzada. Tot i això, la limitació de velocitat a 30 km/h, fa que la diferència de velocitat entre vehicles motoritzats i bicicletes no sigui excessiu, permetent la coexistència d'ambdós modes.

Trams del carril - bici.

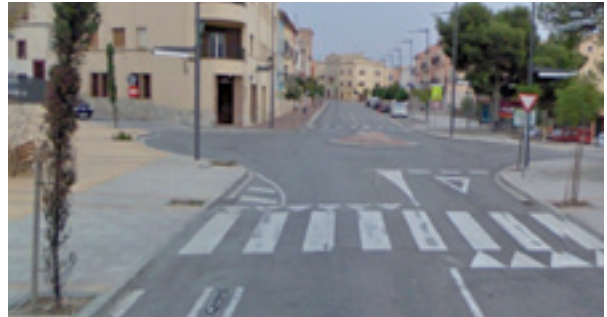
Tot i la no disposició de semàfors, s'hi han disposat passos de vianants elevats, estretaments de calçada respecte a l'àmbit interurbà i la implantació de dues rotondes, que a més d'actuar com a interseccions, també fan les funcions d'elements de dissuasió de velocitats elevades. La travessera d'Altafulla obté el 100% de la puntuació d'aquest paràmetre per disposar d'elements que permeten advertir el conductor de la necessitat d'adaptar la velocitat de circulació a la realitat d'una travessera urbana on la interacció amb modes de transport més vulnerables és més alta.

Rotonda entre l'avinguda Marquès de Tamarit, el carrer de Dalt i el carrer de la Piscina.

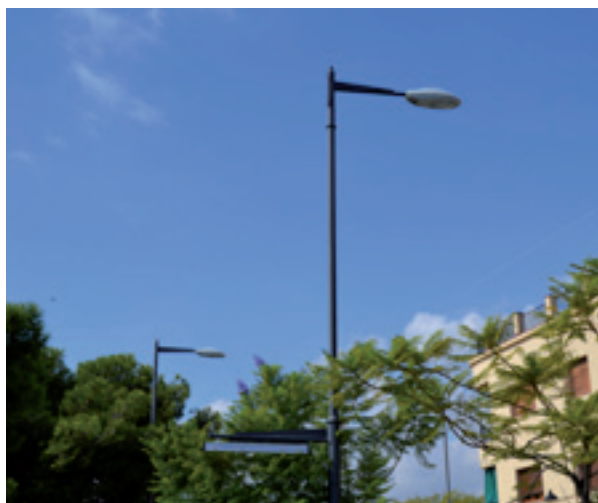
S'han instal·lat punts de llum al llarg de tot el recorregut urbà de la N-340a. Tanmateix, també s'han col·locat dispositius d'abalisament com "ulls de gat" que destaquen elements com passos de vianants i el carril – bici.

*L'enllumenat il·lumina la zona de vianants i el tram de carretera.*

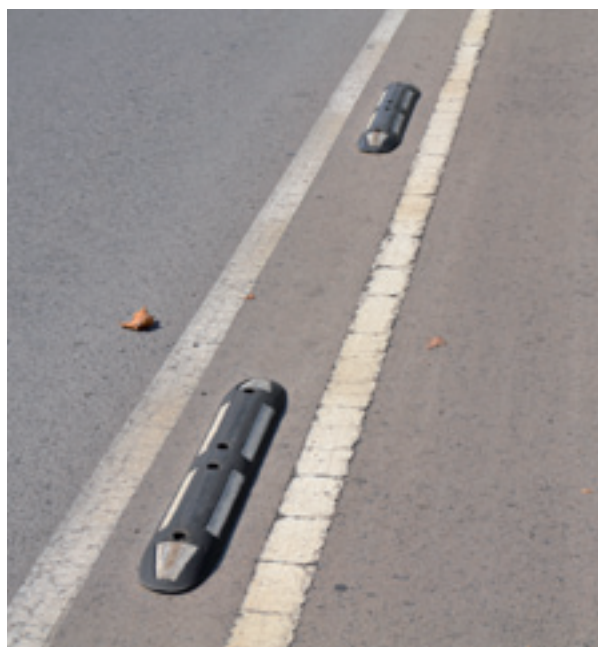
*"Ulls de gat" en els elements protectors del carril bici*

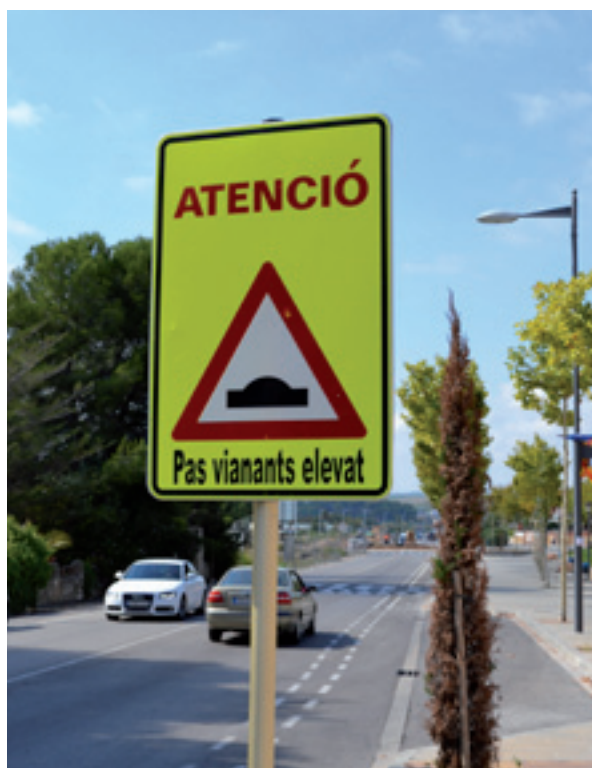
La correcta senyalització de gran part dels passos de vianants i de les dues rotondes existents a la travessera permet donar el 100% de la puntuació d'aquest paràmetre. S'informa al conductor de la totalitat d'elements de pacificació del trànsit.

*Senyalització vertical informant de l'presència de passos de vianants elevats*

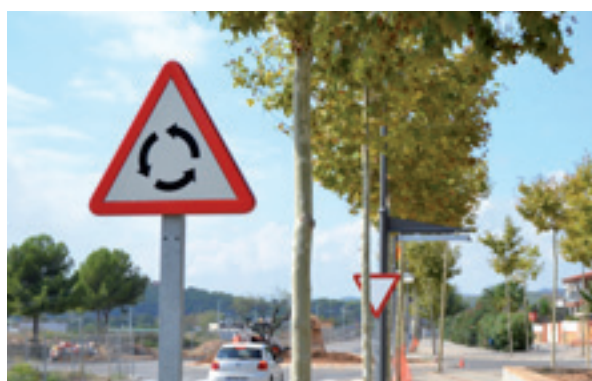
*Senyalització d'intersecció tipus rotonda.*

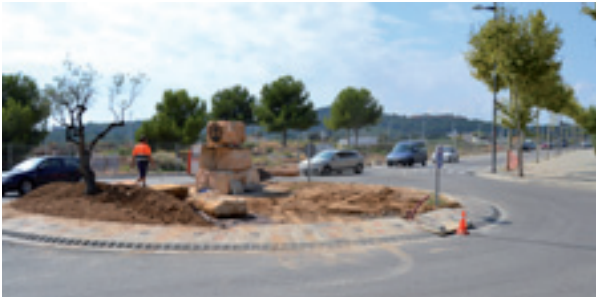
L'accés a Altafulla des de l'oest disposa d'una primera rotonda. És on es localitza el primer pas de vianants i l'inici del carril-bici. A continuació hi ha una segona rotonda que actua com a porta d'entrada en l'inici del nucli urbà i on s'informa ja de la limitació de velocitat a 30km/h. Per tant, es compleix la funció de induir al conductor la percepció de circulació per l'interior d'un nucli poblacional.

*Rotonda d'entrada oest a Altafulla.*

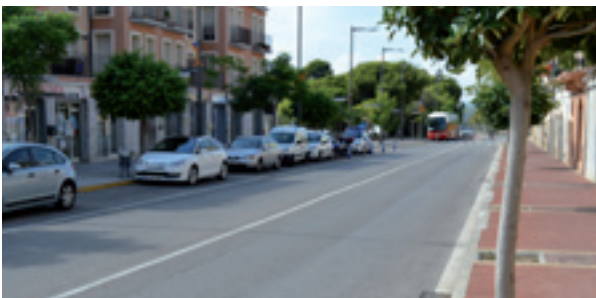
Durant l'anàlisi d'aquesta travessera urbana no s'observà cap estacionament en doble fila ni sobre la vorera, per tant, obté la totalitat de la puntuació d'aquest paràmetre ja que no es provoca cap afectació a la seguretat viària ni a la mobilitat.

*Imatge del cordó d'aparcament existent al marge sud de la travessera.*

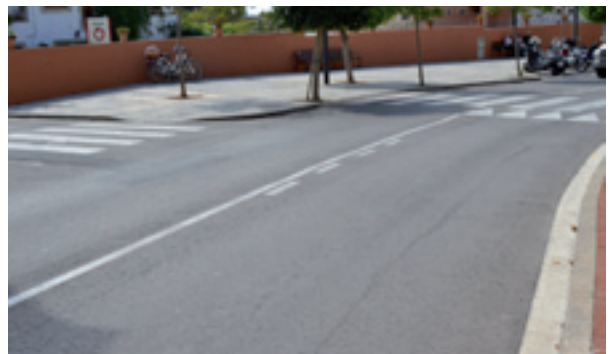
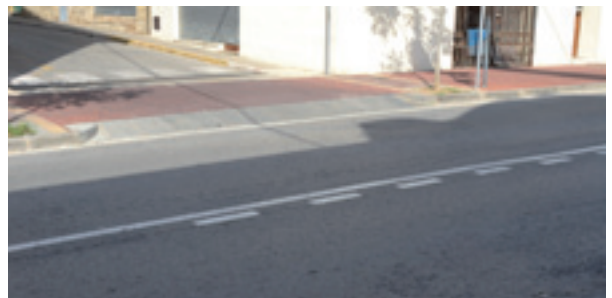
A Altafulla, hi ha punts on es permet el gir a l'esquerra sense disposar de carril per efectuar la parada per cedir el pas. Aquest fet provoca que el vehicle que gira a l'esquerra s'hagi de parar a l'interior del carril de pas de vehicles amb el risc de col·lisió per encaçament.

*Imatges de girs a l'esquerra per incorporar-se a carrers des de la travessera.*

Tot i el limitat espai existent en aquesta travessera, la disposició de rotondes a poca distància hauria de servir per a la cancel·lació dels girs a l'esquerra restants per evitar aquest risc per a la seguretat viària.

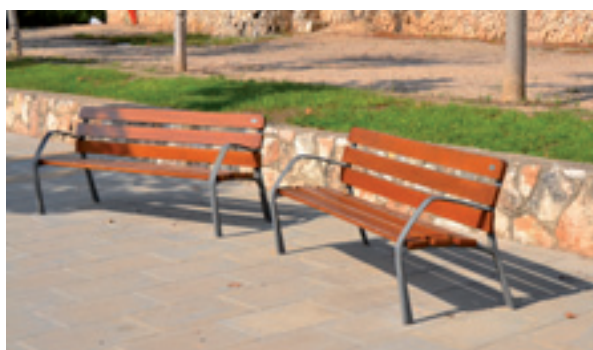
La travessera d'Altafulla disposa d'arbrat, bancs i papereres durant el llarg de l'avinguda Marquès de Tamarit constituint un exemple d'integració urbana d'una carretera i de millora de la qualificació paisatgística.

*Bancs en els espais de vora la travessera*

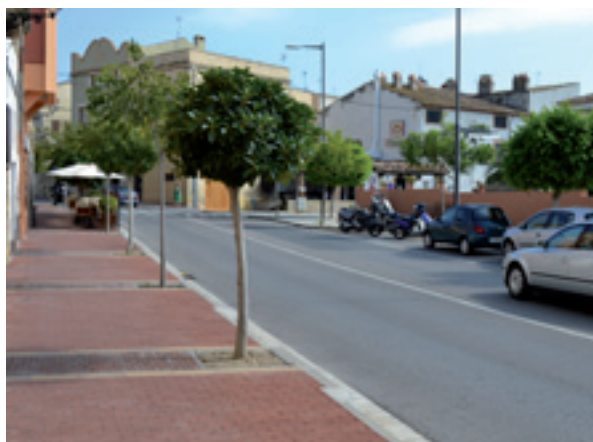
*Arbrat al llarg de tota la travessera*

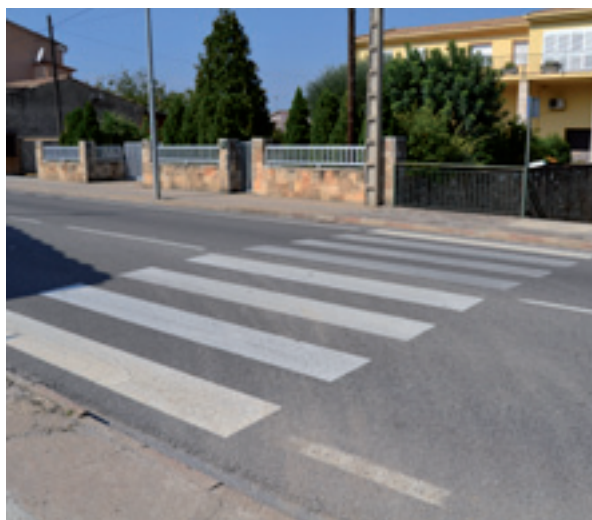
Els passos es troben a distàncies que poden arribar als 200m, però no suposa cap afectació a la xarxa d'itineraris entre els marges de la travessera.

*Els passos de vianants a nivell són constants a la travessera de Celrà.*

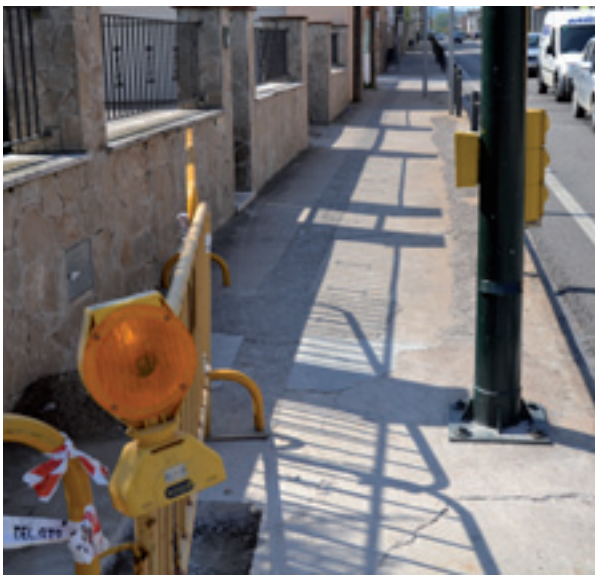
Les voreres disposen d'una amplada d'entre 2 i 3 metres en la pràctica totalitat. Tot i això, l'amplada disponible per als vianants es veu molt limitada a causa sobretot de vehicles estacionats a les voreres. Alhora, cal afegir-hi el mal estat general de la vorera.

*Amplada útil de vorera inferior a 1m i amb un estat irregular.*

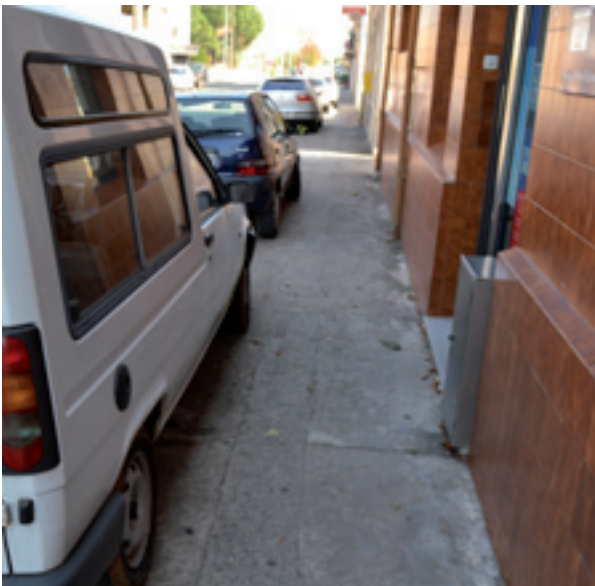
*Vehicles mal estacionats que impedeixen una còmoda mobilitat dels vianants.*

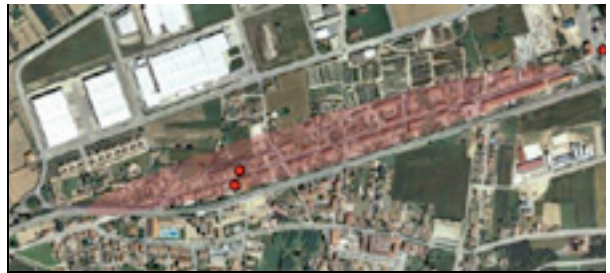
**Figura 7: UBICACIÓ DE LES PARADES I COBERTURA DEL TRANSPORT PÚBLIC**

A la travessera de Celrà s'hi ubiquen dues parades de bus interurbà, una a cada marge. Aquesta situació ja permet una gran cobertura del nucli urbà, però es millora amb la ubicació d'una parada més a la rotonda de l'entrada est, en el punt on la carretera C-66 entra al nucli urbà. Tot i la separació entre parades, cobreixen la pràctica totalitat del nucli urbà, el temps a peu des de qualsevol punt és inferior als 10 minuts.

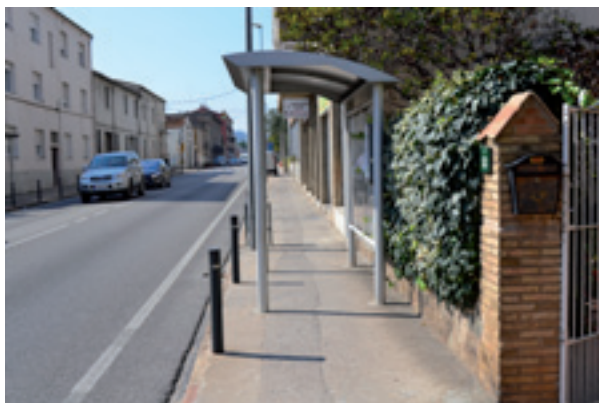
En el tram de la travessera on s'ubiquen les parades centrals les voreres tenen una amplada de 3m, i estan cobertes per marquesina. La parada de la vorera sud té banc per asseure's durant l'espera del bus mentre que a la parada de l'altre vorera no n'hi ha per evitar l'obstrucció dels vianants i no perjudicar l'accessibilitat.

Cal destacar la implantació de pilones en les parades dels dos marges per evitar que els vehicles aparquin a sobre les voreres i impedeixin la parada del bus. Per tant, en aquest apartat s'obté la màxima puntuació ja que l'accés per part de persones i pel propi vehicle és correcte.

Parada de transport públic amb accessibilitat total de vianants i bus.

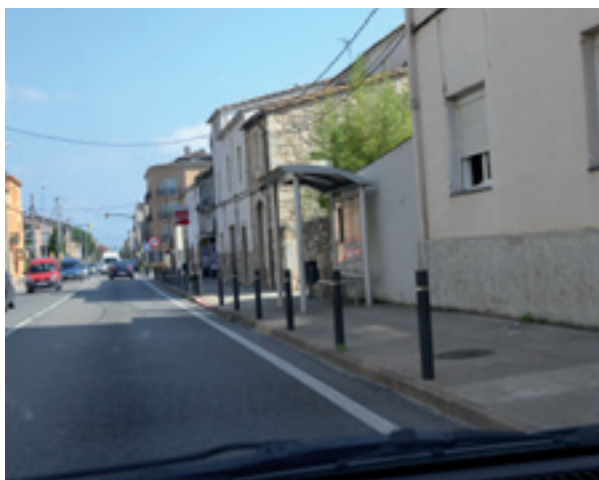
Cal destacar la implantació de pilones en les parades dels dos marges per evitar que els vehicles aparquin a sobre les voreres i impedeixin la parada del bus. Per tant, en aquest apartat s'obté la màxima puntuació ja que l'accés per part de persones i pel propi vehicle és correcte.

Marquesina d'una de les dues parades del marge nord de la travessera.

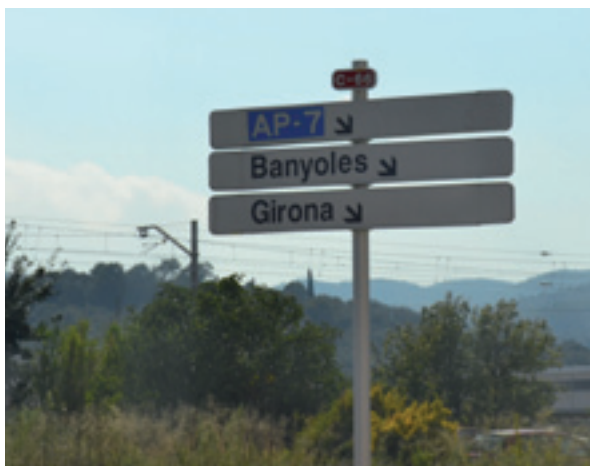
En l'entrada est al nucli urbà hi ha senyalització vertical d'orientació que indica l'autopista AP-7 i les poblacions de Girona i Banyoles. Es tracta de poblacions i eixos viaris importants als quals s'accedeix prèvia circulació per la travessera. Aquesta senyalització, però, no té continuïtat durant els més de 2km de travessera.

Senyals a l'entrada est de Celrà

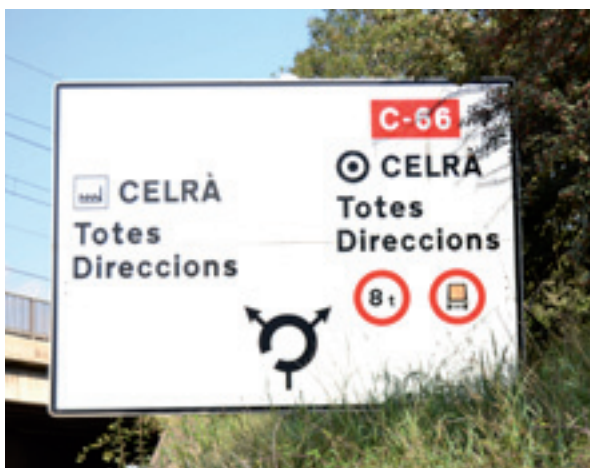
En el cas de l'entrada oest únicament es senyalitza el polígon industrial de la població i no s'informa als usuaris de les poblacions properes (La Bisbal d'Empordà o Palamós) o elements geogràfics (Costa Brava) per als quals s'accedeix per la C-66. La valoració d'aquest paràmetre és, per tant, nul·la.

Senyals a la entrada oest de Celrà

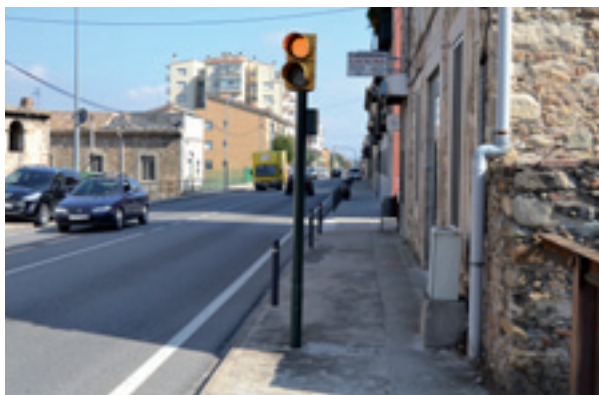
Els estretaments de calçada són mínims, però les rotondes d'accés al nucli urbà actuen com a reductors de velocitat i fan que el conductor percebi que cal adaptar la conducció a les condicions d'entorn pròpies d'una travessera.

*Semàfor d'àmbar intermitent*

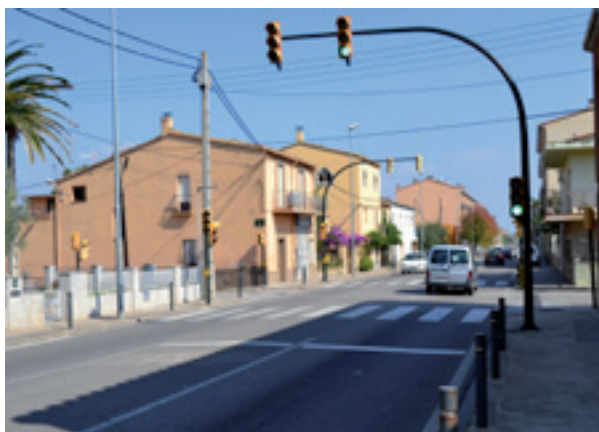
*Semàfor en una intersecció semaforitzada.*

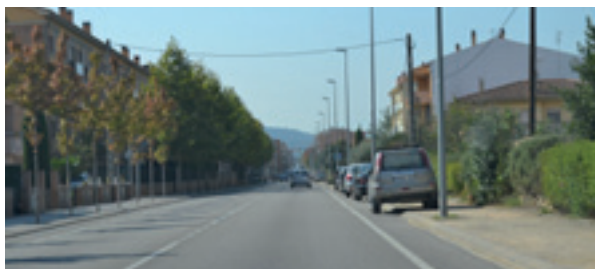
Al llarg de la travessera de Celrà es localitzen punts de llum únicament en una de les voreres. Per altra banda, no hi ha elements d'abalisament, com ara "ulls de gat", abans dels passos de vianants o punts de conflicte.

Tanmateix, la visibilitat nocturna és acceptable i no hi ha zones fosques que derivin en problemes de seguretat viària. S'atorguen 7 punts dels 10 màxims d'aquest paràmetre.

*Entrada a zona urbana provinent de la Bisbal d'Empordà, amb els punts de llum en un únic marge de la travessera.*

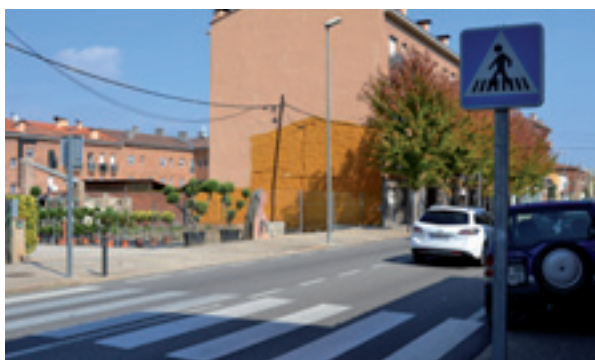
Al llarg de la travessera de Celrà es senyalitzen únicament els passos de vianants, una senyal de perill de vianants i la rotonda que actua com a porta d'entrada a la zona urbana. No s'ha implementat senyalització per advertir la presència de semàfors ni de parades de bus.

*Senyals verticals d'informació al conductor de la interacció amb vianants.*

Caldria senyalitzar les cruïlles semaforitzades per tal que el conductor redueixi la velocitat, donat el gran nombre de vehicles en aquesta travessera. També les parades de bus s'han de senyalitzar per les seves característiques, que requereixen al bus efectuar la parada al propi carril de circulació.

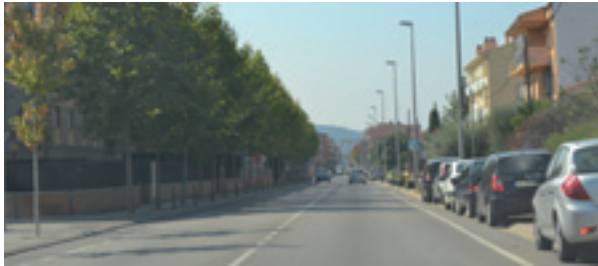
L'accés a la travessera urbana des de l'est compta amb una rotonda que fa les funcions d'entrada al poble, i des d'on es comencen a desenvolupar les voreres, zona d'arbrat, l'enllumenat i altres elements de mobiliari urbà.

*Entrada est després de la rotonda*

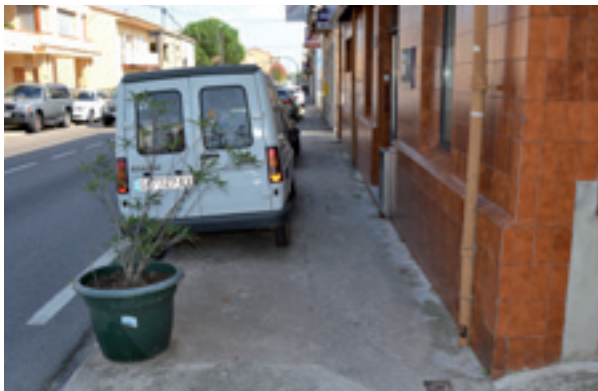
La travessera urbana de Celrà no disposa pràcticament d'aparcaments per a vehicles privats. Tot i això, en les observacions es van detectar llargs cordons de vehicles aparcats sobre les voreres a ambdós marges de la via.

Aquest fet suposa una afecció important a la seguretat viària. Es tracta de files irregulars de vehicles que ocupen part del carril o voral i dificulten la visibilitat en els passos de vianants. Alhora, també produeix afectació a la mobilitat, de vehicles, però sobretot de vianants.

*Punts de la travessera on s'observa la indisciplina d'estacionament.*

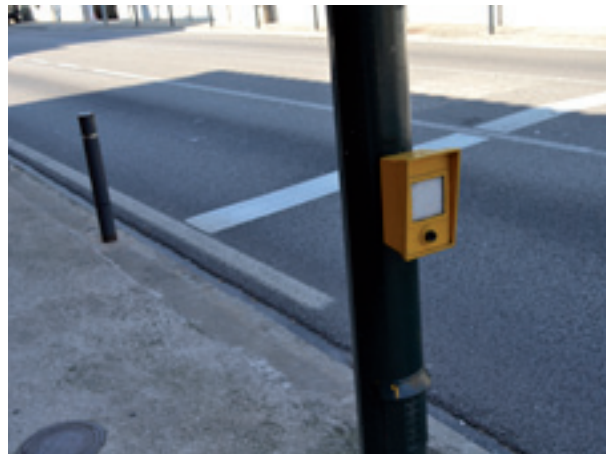
En la pràctica totalitat de semàfors s'ha disposat de sistema de pulsador en el que el vianant pot accionar el semàfor per poder creuar. S'atorguen cinc punts addicionals per la millora en la mobilitat de vehicles i persones que genera, però sobretot per la protecció i seguretat que ofereix als vianants a l'hora de creuar la via.

*Pulsador d'accionament per a vianants*

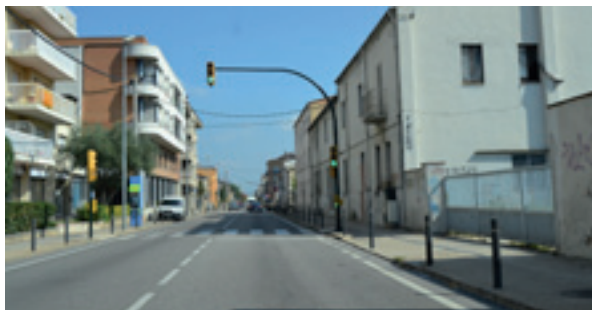
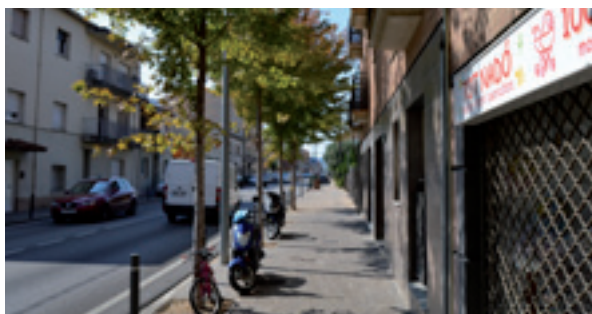
La travessera de Celrà és molt heterogènia en aquest paràmetre. La zona est de la travessera disposa d'arbres i mobiliari urbà, mentre que a la zona oest només s'hi troba algun element, com una paperera.

La inexistència de bancs i arbres influeix en una menor qualitat paisatgística, empitjorada per l'elevada indisciplina en l'estacionament. La travessera de Celrà, especialment la zona oest, no es pot considerar integrada en un àmbit urbà de qualitat.

*Diferències entre la zona de l'entrada est amb pocs elements d'adequació urbana i de l'entrada oest amb una integració contrastada.*

- Assegurar com a mínim una amplada de vorera mínima de 3m al llarg de la travessera per afavorir la mobilitat de vianants.
- Implementar indicacions d'orientació a la travessera a ciutats referents com Girona o La Bisbal d'Empordà i als accessos a l'AP-7 o N-II.
- Implementar mesures per evitar l'estacionament sobre la vorera: implantació de pilones i senyalització de zones d'aparcament properes.
- Semafortitzar tots els passos de vianants que no disposin d'aquest element de protecció. Algun d'aquest semàfors, en els punts especialment crítics es podrien activar quan els vehicles superin la màxima velocitat permesa.
- Millorar l'adequació urbana, especialment a la part est, alternant arbrat amb mobiliari urbà.

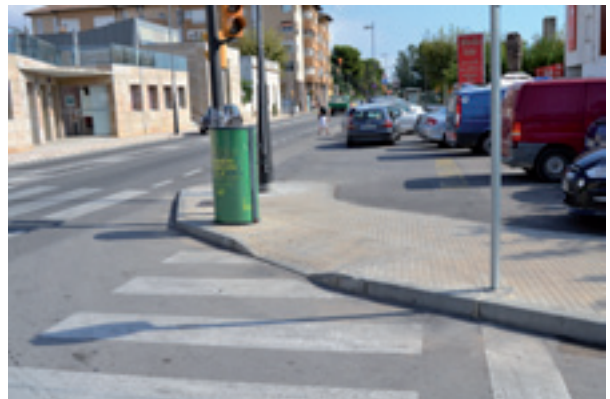
Aquest paràmetre obté únicament un 30% de la seva puntuació (10 punts sobre el total de l'auditoria). Pràcticament només es disposen dos passos de vianants al llarg de la travessera. Es disposa un pas subterrani, també molt proper als passos de vianants, en un punt cèntric de la població, per on recorren els itineraris a peu.

Unicament la zona compresa entre els carrers Narcís Bardají i de l'Estació pot creuar-se per pas de vianants. Els vianants que es trobin en altres punts de la travessera es veuen obligats a desplaçar-se fins als passos de vianants o bé creuar per un punt no regulat, i de forma no segura.

Passos de vianants i persona creuant fora del pas.

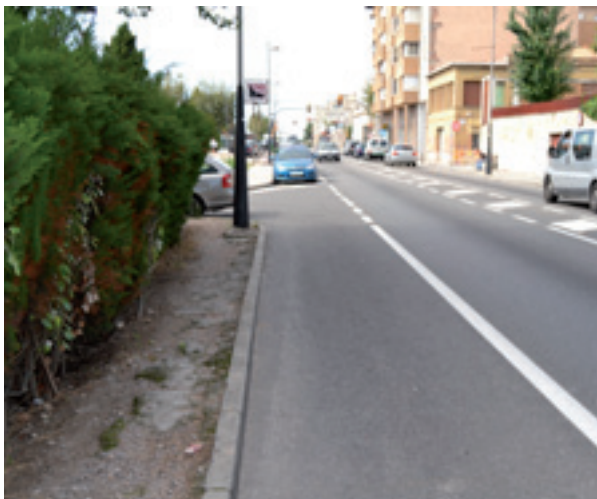
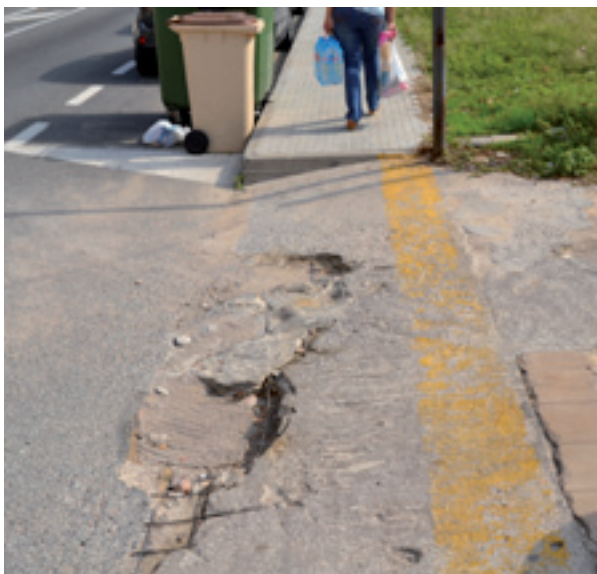
Aquest problema és generalitzat en els dos marges. Les distàncies fins als passos de vianants dificulta encara més la mobilitat dels vianants. Aquest paràmetre obté dos punts dels cinc màxims.

*Parts de la vorera estrets o en mal estat.*

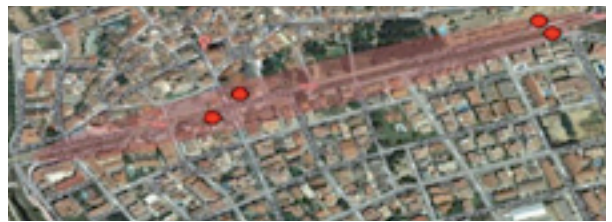
**Figura 6: UBICACIÓ DE LES PARADES I COBERTURA DEL TRANSPORT PÚBLIC**

La C-31 disposa d'una parada d'autobús en cada sentit de circulació, ubicades a la part central de la travessera, i dues més abans d'arribar a la zona urbana provinent de l'est. El trajecte a peu des de qualsevol punt de la travessera és inferior a 300m i, per tant, un vianant desplaçant-se a peu necessita menys de 5min per accedir a una parada. D'aquesta manera, la cobertura és adequada i s'atorga tota la puntuació d'aquest paràmetre.

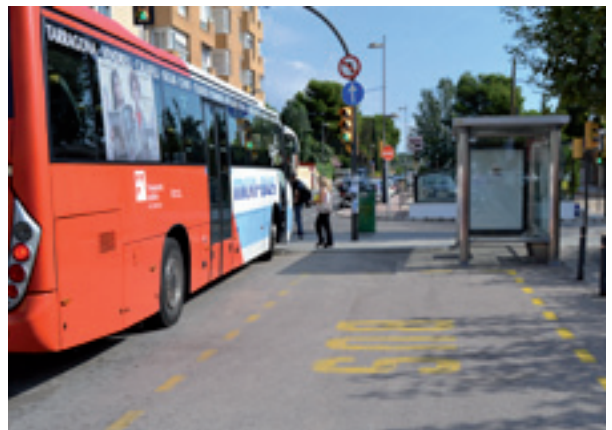
Per a l'accessibilitat de l'autobús s'ha habilitat un espai senyalitzat on no hi poden estacionar vehicles, contigu a un cordó d'aparcament. En l'altre marge, per manca d'espai l'autobús realitza la parada en el propi carril de circulació. Aquest fet perjudica a la mobilitat de pas durant uns segons però permet una correcta accessibilitat.

*Parada de bus interurbà.*

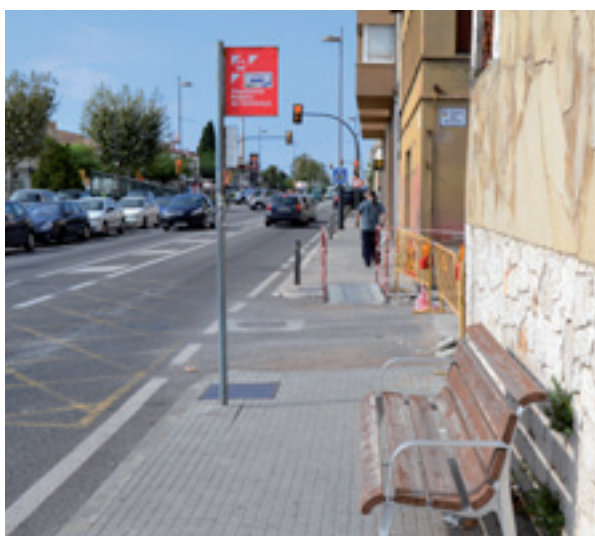
La parada del marge sud disposa d'una marquesina amb banc i panell d'horaris. La del marge nord disposa del pal informatiu i s'ha habilitat un banc al costat. Les parades als accessos al nucli urbà, ubicades en zones de voreres ampla, tenen marquesina.

Parada amb pal informatiu i banc

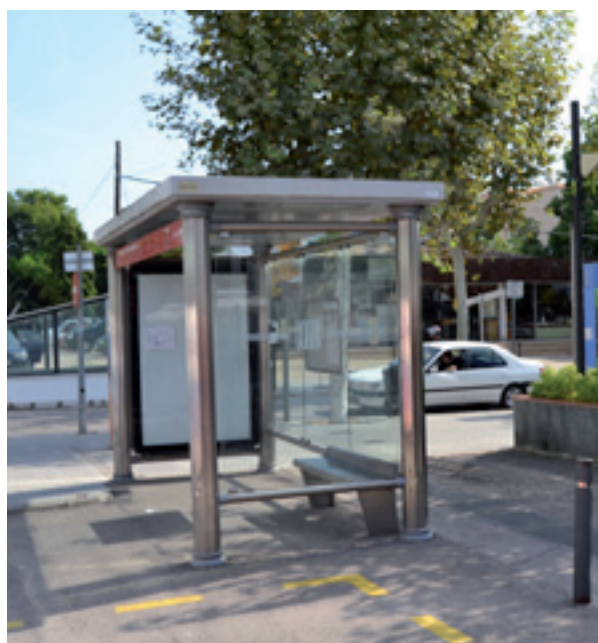
Parada amb marquesina i banc

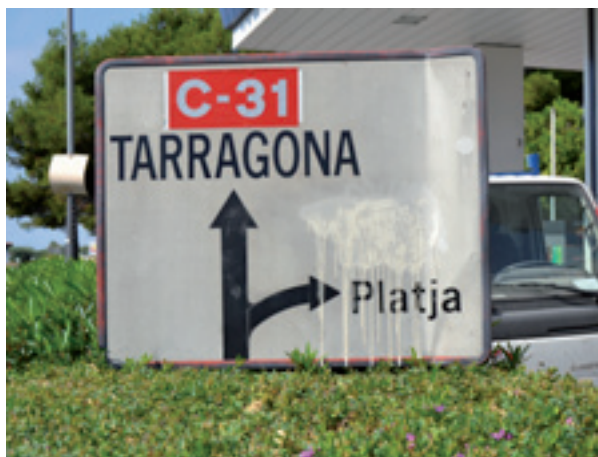
No es disposa massasenyalització vertical d'orientació. A l'entrada oest hi ha senyals, però que no es troben en un bon estat de manteniment i que no tenen continuïtat durant la travessera urbana. Seria convenient implementar senyalització a l'autopista C-32 i potenciar les indicacions a les platges.

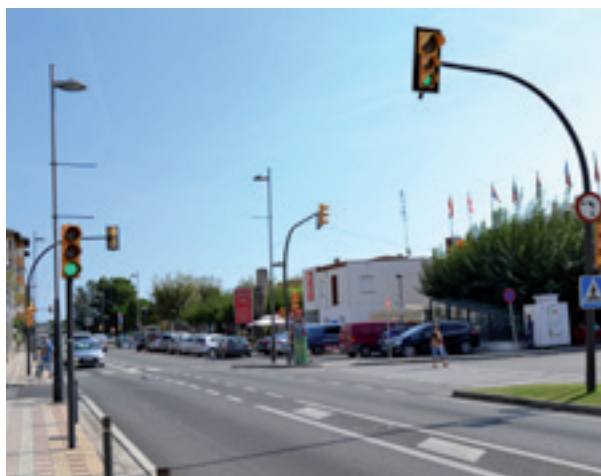
Per tant, en la travessera de Cubelles s'adequa l'espai mitjançant diverses mesures, i obté el 100% de la puntuació d'aquest paràmetre.

*Intersecció semaforitzada i la separació de marques vials.*

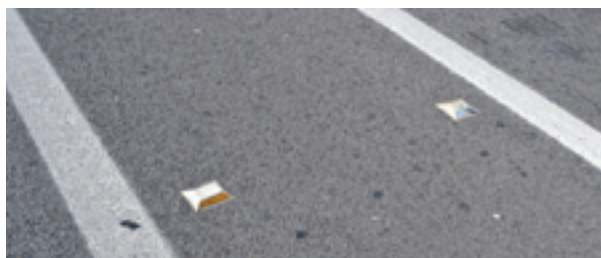
La travessera de Cubelles disposa d'enllumenat als dos marges de la via. Els punts de llum, ubicats alternativament, disposen d'una doble il·luminació per a la calçada i per a la zona de vianants.

Per altra banda, també es disposa de dispositius d'abalissament, "ulls de gat", que reforcen la senyalització horitzontal de separació dels sentits de circulació.

*"Ulls de gat" destacant els senyals de separació de carrils.*

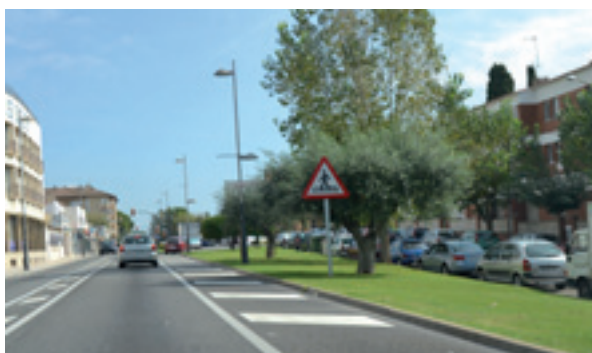
Els elements de pacificació del trànsit es troben parcialment senyalitzats al llarg de la travessera. Se senyalitzen els passos de vianants amb una doble senyal informativa d'alerta. No es senyalitzen, però, semàfors, parades de bus o la separació dels sentits de circulació.

*Senyal de perill anterior als dos passos de vianants.*

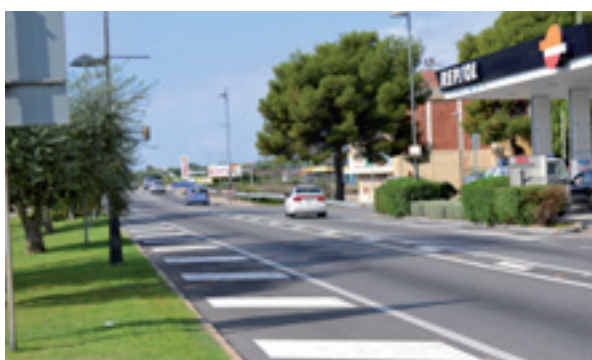
A l'entrada oest no hi ha cap element que faci les funcions de porta d'entrada a una zona urbana. Les vivendes conviuen amb establiments de tipus industrial amb interseccions de configuració interurbana i sense voreres per a vianants.

*Entrada difusa amb mesures de moderació de trànsit, però inexistència de voreres*

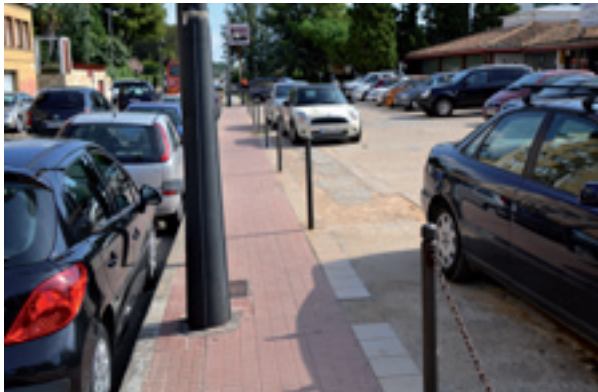
L'avinguda de Catalunya disposa de zones d'aparcament no regulat: en semi-bateria, en cordó i un solar. A la zona d'estacionament en semi-bateria, reservada per a clients d'un establiment privat, es succeeixen les parades de curta durada en doble fila, tot i que no produeixen afectació important al trànsit.

Zones d'aparcament en cordó i solar d'ús per a estacionament.

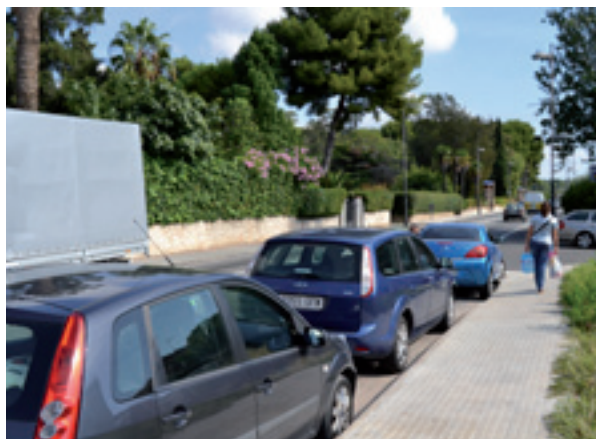
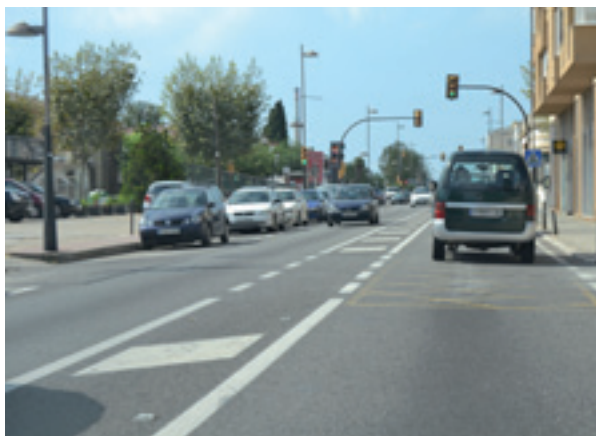
Els bancs, papereres i altres tipus de mobiliari urbà no són generalitzats. A més, les discontinuïtats en voreres i les seves característiques no ajuden a millorar la integració de la via a la zona urbana.

Àrees amb integració urbana limitada.

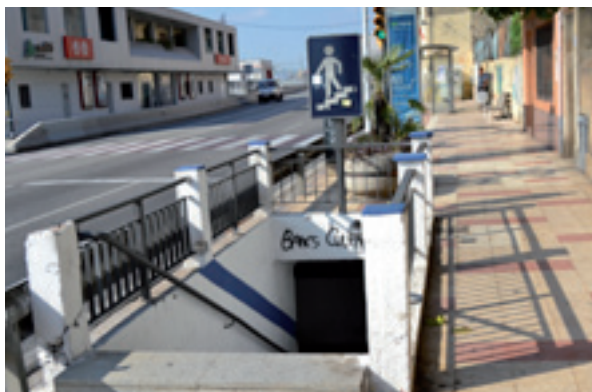
Cal remarcar que únicament s'han observat tres passos de vianants, que connecten amb les estacions de tren. El Masnou, com altres poblacions del Maresme, tenen en la carretera N-II i les vies de tren un mur que les allunya del mar.

Els passos subterranis no permeten una millora de la situació ja que són estrets, amb falta de manteniment i no aptes per a persones de mobilitat reduïda.

Pas de vianants a l'estació de tren.

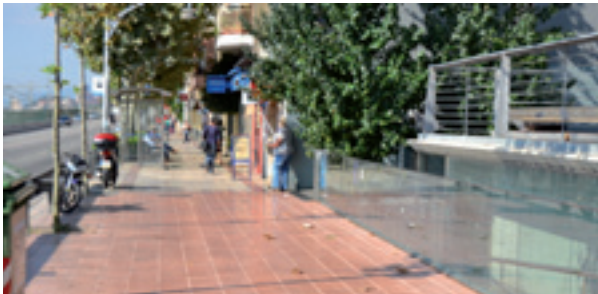
Només hi ha voreres al marge muntanya ja que a l'altre costat la via de tren i a la manca de permeabilitat de la N-II fa que les voreres siguin d'amplada insuficient per a la mobilitat d'un vianant. El marge habilitat per al pas de vianants té una amplada lliure d'entre els 5m, i els 3m en els punts més estrets i amb elements de mobiliari urbà o terrasses d'establiments.

*Vorera del marge muntanya*

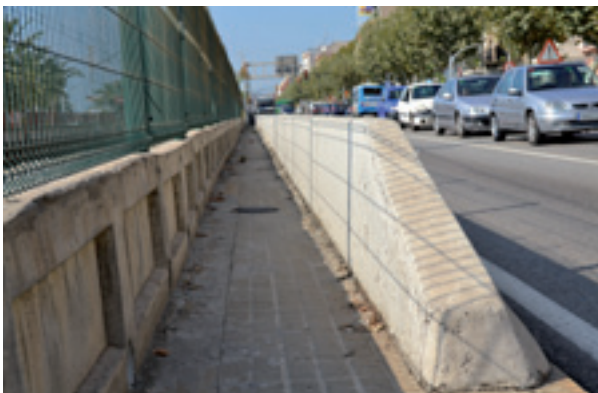
*Vorera del marge mar.*

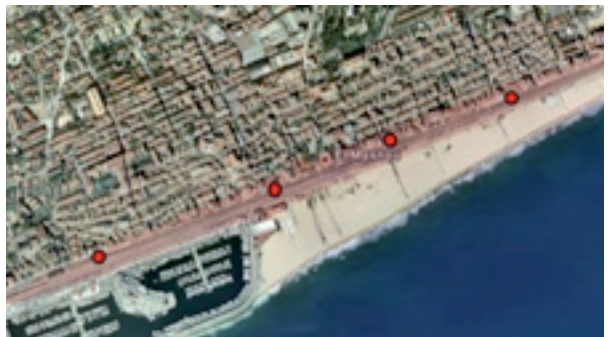
### Figura 6: UBICACIÓ DE LES PARADES I COBERTURA DEL TRANSPORT PÚBLIC

No tenir una cobertura suficient en sentit Mataró penalitza la puntuació d'aquest paràmetre i només s'atorga el 50% de la puntuació màxima.

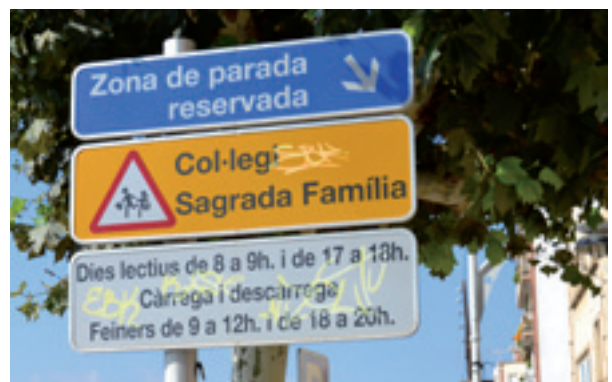
En l'accés sud al municipi, s'ha implementat un espai reservat per a la parada de transport escolar. La parada per recollir escolars és més lenta, pel que es requereix un espai específic per tal de no perjudicar la mobilitat de la resta de vehicle que circulen per la via.

*Zona habilitada i senyalitzada com a parada de transport escolar*

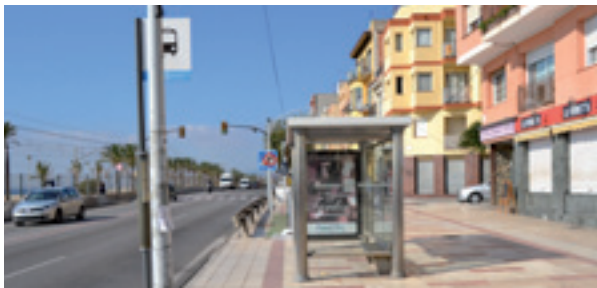
Les parades d'autobús compten amb marquesina i pal informatiu, excepte la mencionada parada de transport escolar. Només algunes d'elles també disposen de banc d'espera. La ubicació de totes les parades en el marge de vorera ampla permet disposar d'espai per implantar marquesines equipades.

Parada amb marquesina i pal informatiu.

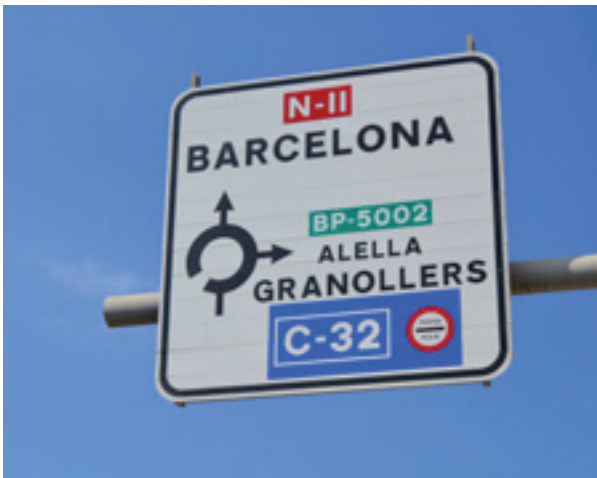
Al llarg de la travessera es troben indicacions de Barcelona, Girona i Mataró, tant per la pròpia N-II, com per la alternativa d'alta capacitat C-32, que té un accés proper al municipi. De la mateixa manera també s'indiquen altres poblacions de l'àmbit, com Alella o Granollers.

Indicacions de sortida de la travessera

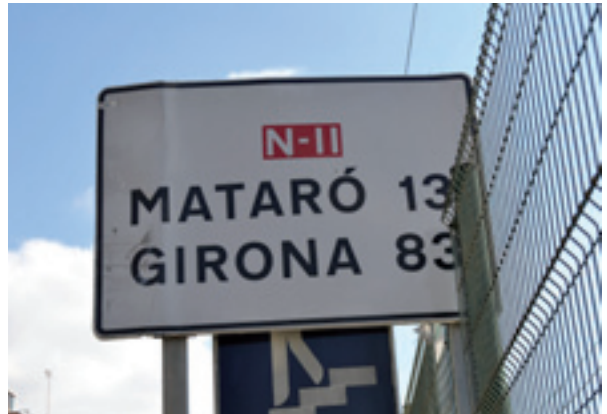
Manca de manteniment en senyalitzacions

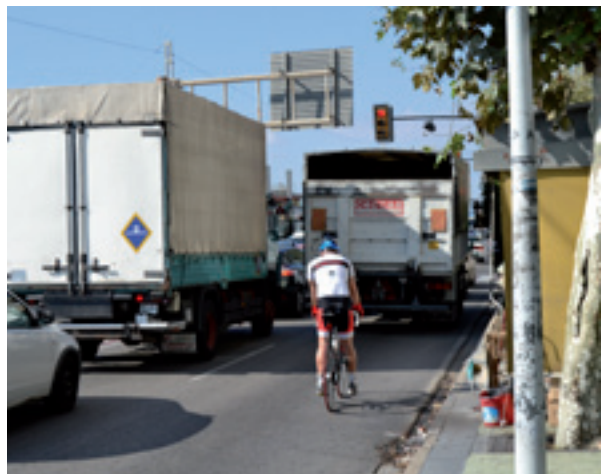
Prohibició de la circulació de ciclistes per la vorera.

En aquest tram de la N-II, amb alta intensitat de trànsit i a l'alt percentatge de vehicles pesats, és especialment incòmode i insegur per als ciclistes. S'hauria de senyalitzar la possibilitat d'utilitzar el passeig marítim com a via alternativa per a les bicicletes.

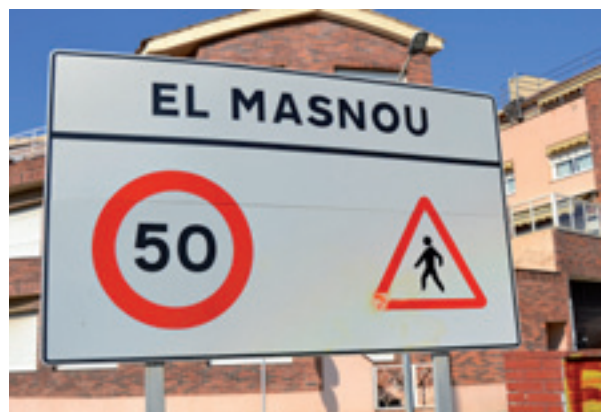
Aquesta travessera té característiques de carretera per la pràctica inexistència de voreres en un marge, l'escassa permeabilitat o la implantació de barreres protectores laterals, més pròpies de vies interurbanes.

Cartell d'entrada a la població, amb el límit de velocitat i el perill de presència de vianants.

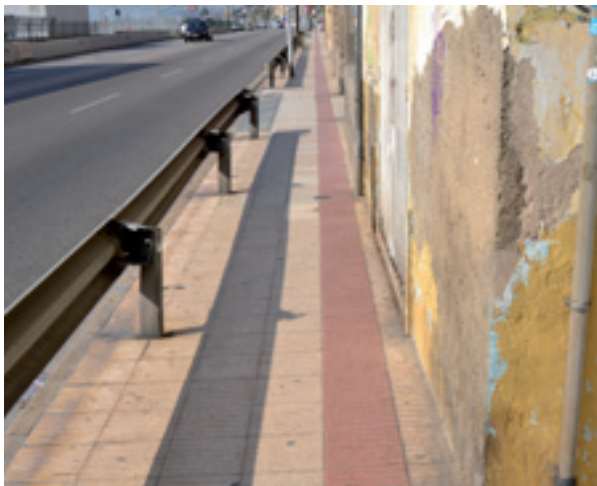
La travessera d' El Masnou es considera que no s'ha adaptat a la integració a la xarxa urbana. La no implantació de mesures de moderació del trànsit en una travessera llarga i amb característiques interurbanes, implica una puntuació nul·la en aquest paràmetre.

*Tanca protectora més pròpia de carreteres interurbanes.*

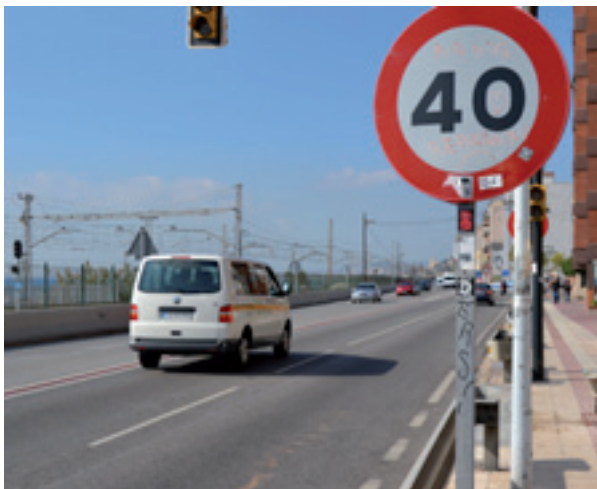
*Semàfor pròp a una intersecció a l'entrada sud de la travessera.*

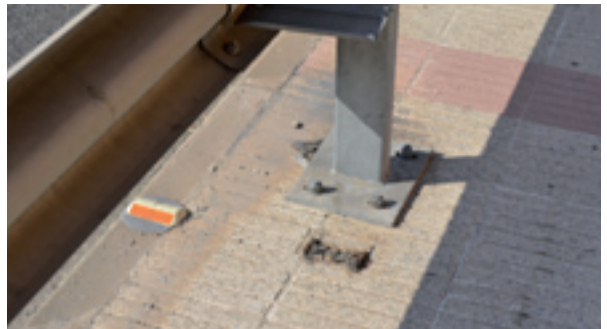
Aquest tram de la N-II té enllumenat al costat muntanya, on les voreres són amples, però amb els punts de llum dirigits únicament a la vorera. Per altra banda, s'observa la col·locació de dispositius d'abalisament, "ulls de gat", que delimiten la calçada i permetent a una correcte visibilitat nocturna dels carrils de circulació.

No hi ha, però, reforç en la il·luminació dels passos de vianants ni en els passos subterranis. La puntuació d'aquest paràmetre és de 7 punts sobre els 10 possibles.

*"Ulls de gat" que destaquen els límits del carril de circulació.*

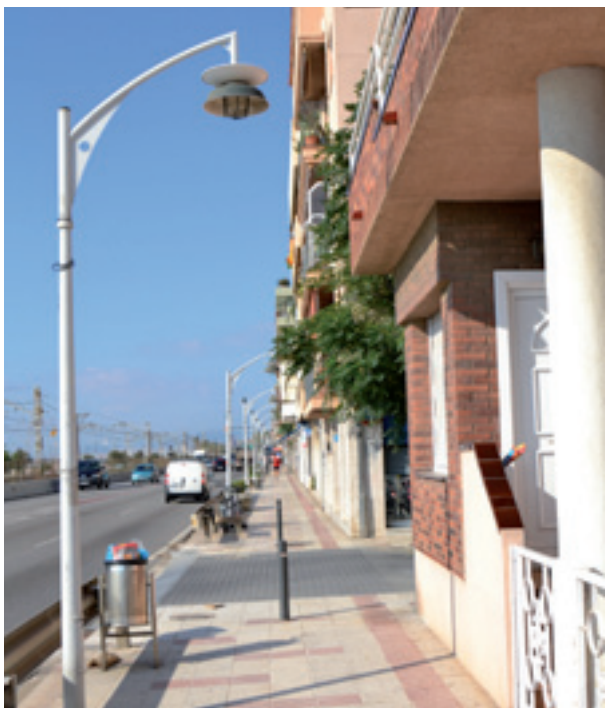
*Punt de llum il·luminant la vorera*
