## AUDITORIES DE MOBILITAT TRAVESSERES URBANES

Abril 2013

**RACC**

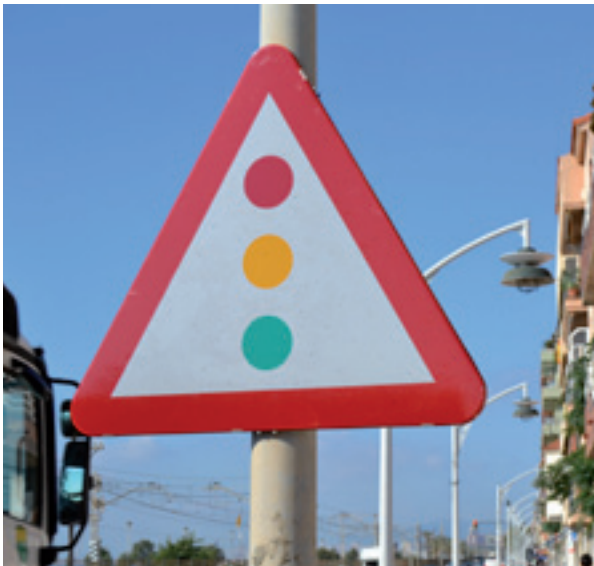
Del nombre limitat d'elements de moderació de trànsit implantats en aquesta travessera, s'han senyalitzat els passos de vianants i algun semàfor. Per contra, les parades de transport públic no es troben senyalitzades.

*Senyal d'alerta de semàfor*

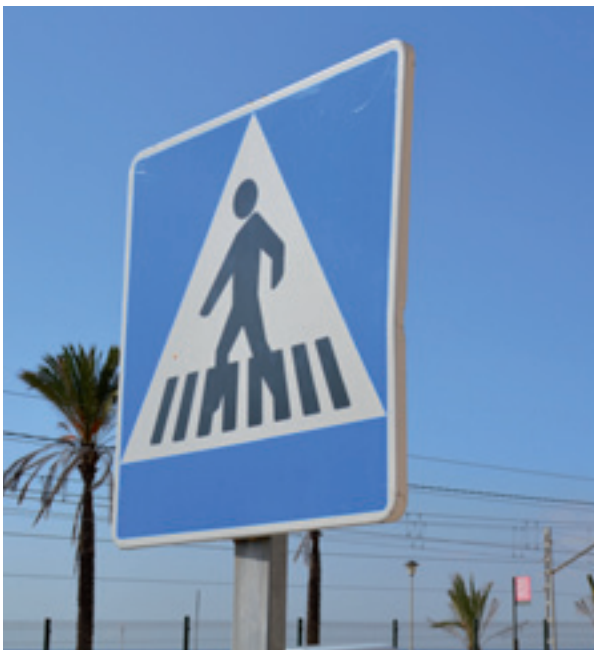
*Senyal d'alerta de pas de vianants.*

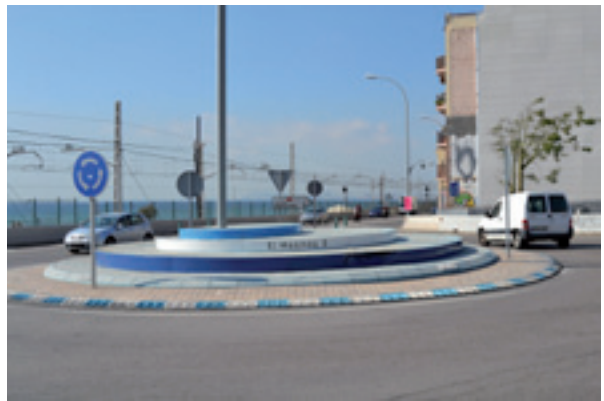
Els accessos d'entrada a El Masnou són diferents: a l'entrada sud, provenint de Barcelona, els vehicles es troben una rotonda que fa les funcions de porta d'entrada. Aquesta rotonda implica una limitació de velocitat a 40km/h en aquest punt. Pel que fa a l'entrada nord, provenint de Mataró, els conductors no troben cap element que faci les funcions porta d'entrada, i és el punt on els vehicles circulen a major velocitat

*Rotonda d'entrada a El Masnou provenint de Barcelona*

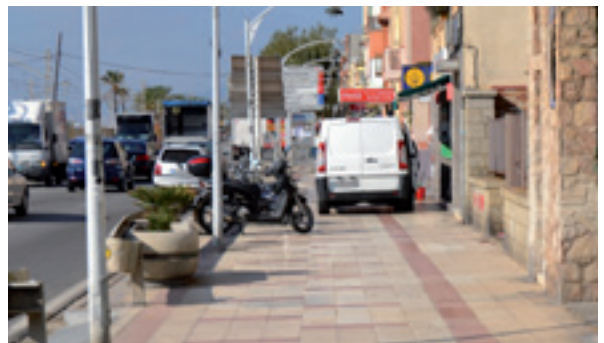
La calçada de la N-II en aquest tram es troba acotada per la via del tren en un marge i per les amples voreres en l'altre. És a les voreres on es pot produir l'estacionament il·legal. Durant la inspecció es van detectar dos vehicles mal estacionats, i ambdós es tractaven de vehicles industrials realitzant tasques de càrrega i descàrrega. A tal efecte, hi ha habilitades diverses zones per poder efectuar treballs de distribució urbana, fet que es considera una bona pràctica per evitar la indisciplina.

*Vehicle comercial mal estacionat.*

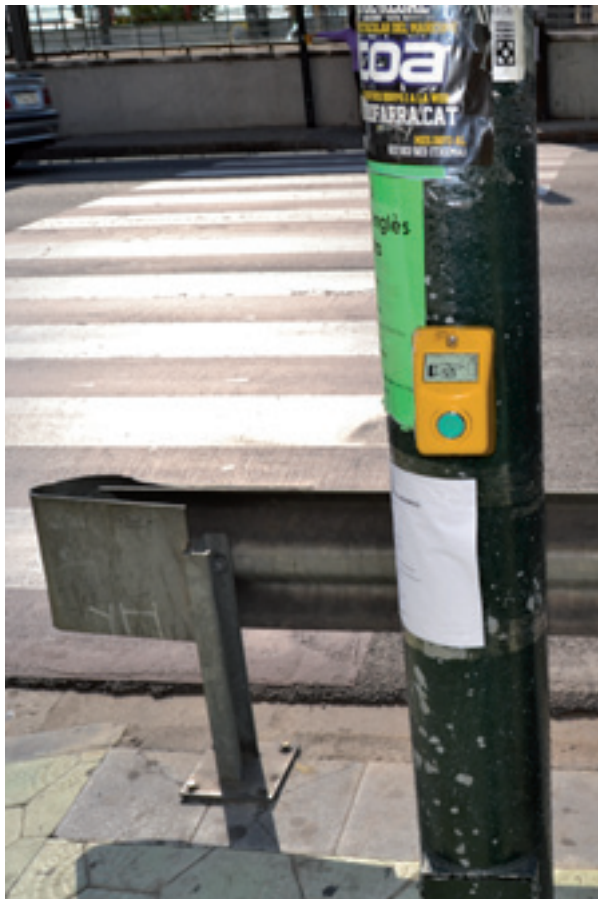
A la travessera d'El Masnou hi ha pocs semàfors que regulin els passos de vianants, però aquests estan equipats amb pulsadors. Aquests elements afavoreixen la seguretat dels vianants que pretenen creuar la via, i la fluïdesa de la via. S'atorguen una puntuació de cinc punts en aquest paràmetre de valor afegit.

Imatge d'un pulsador d'accionament en un pas de vianants de la N-II.

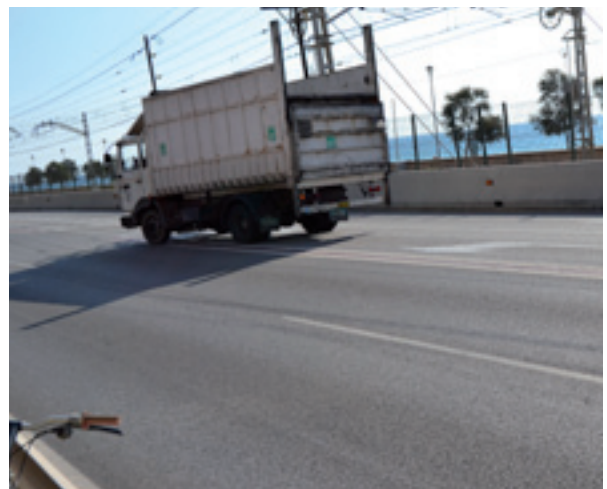
El gir a l'esquerra es considera un mal ús degut a l'augment del risc de xoc per encaçament a causa de la parada que efectua el vehicle per poder cedir el pas als vehicles que circulen en sentit contrari. En aquest tram de la N-II es disposen de carrils d'espera centrals amb STOP que permeten el gir a l'esquerra per accedir al centre del municipi.

Vehicles esperant en el carril central per efectuar la maniobra de gir.

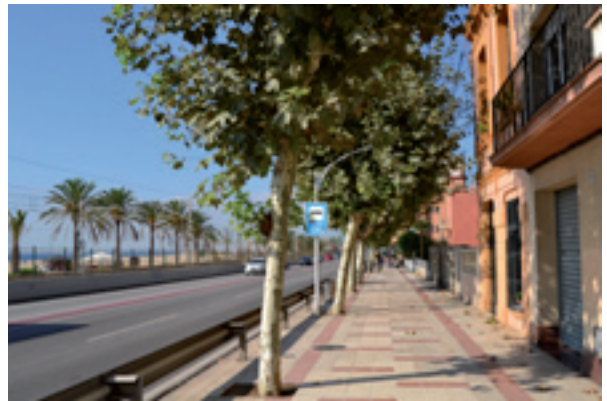
En el marge de la via de ferrocarril no hi ha el suficient espai per posar-hi vegetació. La vorera és inferior a 1m d'amplada i protegida per barreres de formigó.

*Marge muntanya amb arbres*

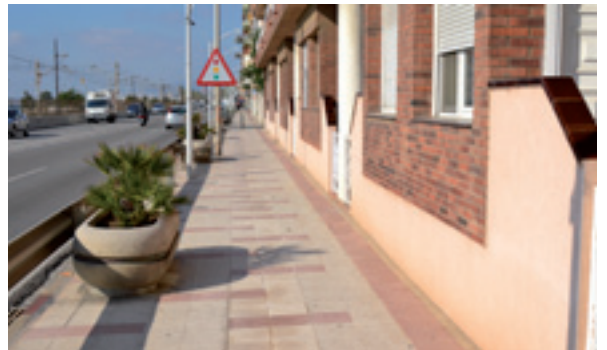
*Marge muntanya amb jardineres*

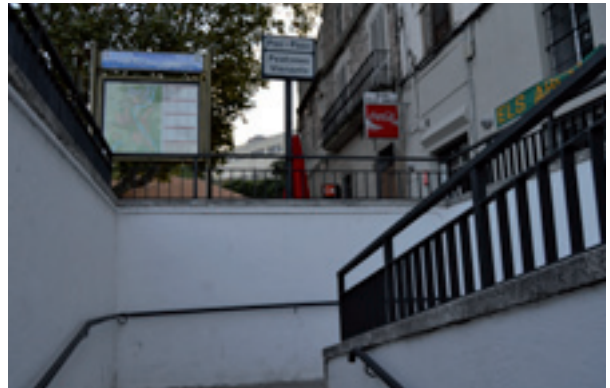
El tram de travessera passa per zones en les que únicament hi ha habitatges en un dels marges, fet que no fa estrictament necessària la implantació de passos de vianants. Hi ha, però, trams amb zona residencial a ambdós marges, i tampoc s'hi observa cap pas de vianants. Només es disposen dos passos subterranis en cada extrem de la travessera.

Aquesta situació dissuadeix als vianants de transitar per les voreres de la travessera i a creuar-la, el que limita la mobilitat dels vianants. Pels habitants o visitants de Monistrol la mobilitat a peu no és una opció ni òptima ni segura, i aquests moviments els realitzen en vehicle privat.

Passos subterranis per creuar la via

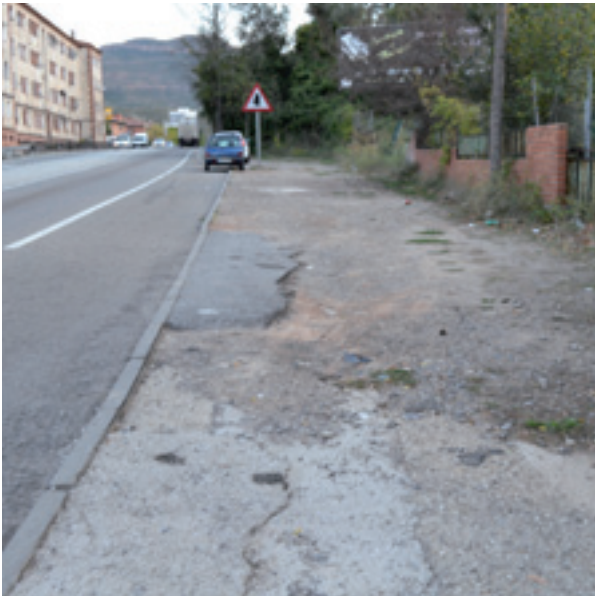
L'amplada lliure de les voreres és inferior a 5m, i fins i tot inferior a 1,5m en certs trams. Tampoc l'estat actual de les voreres es considera acceptable el que limita molt la continuïtat. Aquestes discontinuïtats i la manca de passos de vianants denota la deixadesa de la mobilitat a peu. La puntuació d'aquest paràmetre és nul·la.

*Discontinuitats de les voreres*

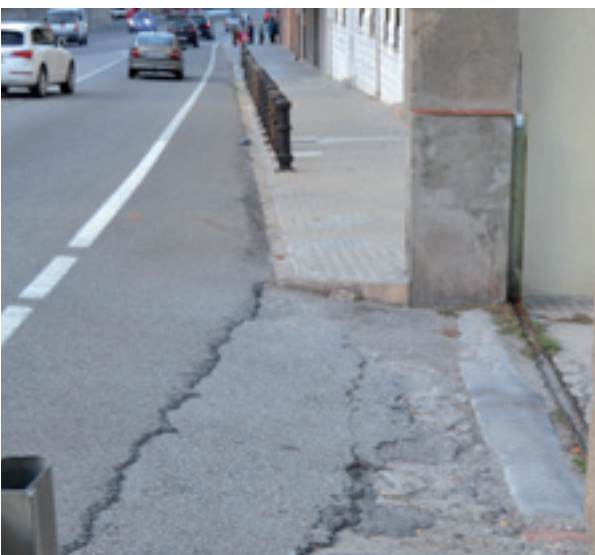
*Mal estat de les voreres*

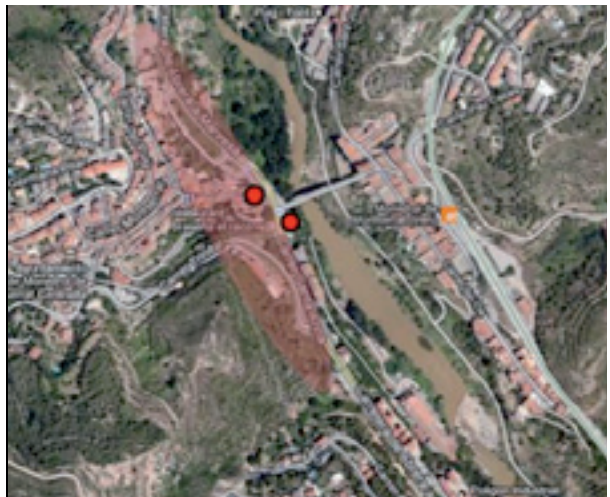
**Figura 9: UBICACIÓ DE LES PARADES I COBERTURA DEL TRANSPORT PÚBLIC**

Aquesta circumstància torna a redundar en un foment d'ús de modes de transport menys sostenibles. La puntuació d'aquest paràmetre no és completa, atorgant 2,5 punts dels cinc màxims.

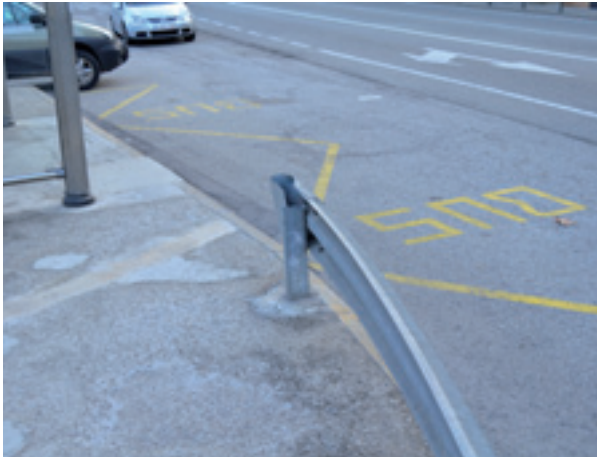
Parada de bus accessible en el sentit nord de circulació

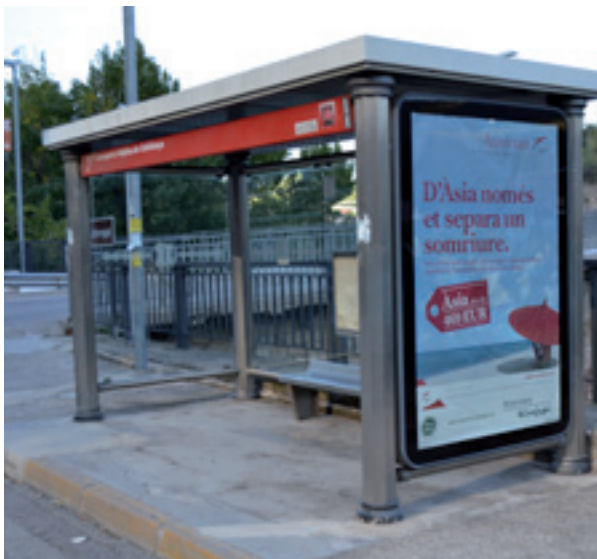
Parada de bus accessible en el sentit nord de circulació

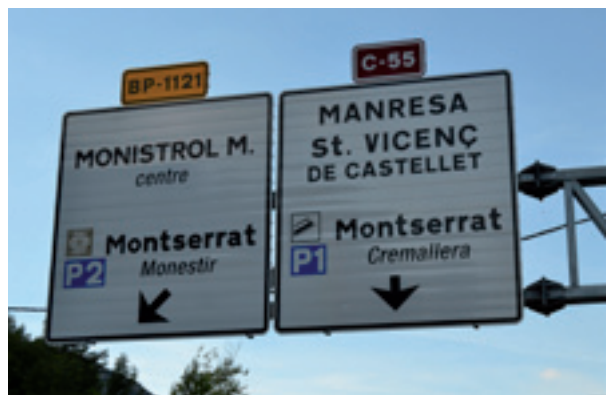
La travessera de Monistrol de Montserrat incorpora indicacions d'orientació aportant una continuïtat i seguiment a la senyalització interurbana de la C-55.

Manresa en sentit nord i l'accés a Montserrat, com a principals pols d'interès, estan ben senyalitzats. Per altra banda, cal destacar la senyalització dinàmica de l'ocupació dels aparcaments del cremallera com un valor afegit en mobilitat.

Senyalització d'orientació a la travessera

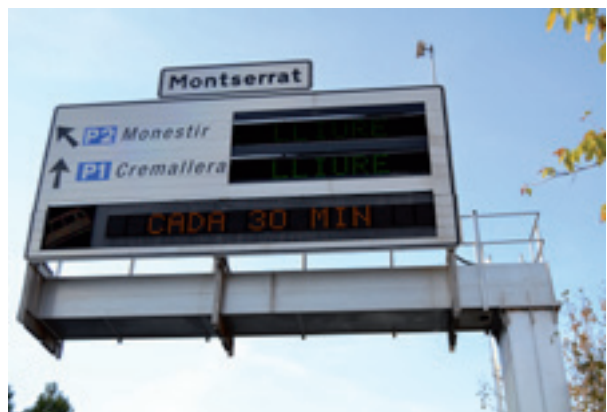
Senyalització variable d'aparcament del cremallera de Montserrat

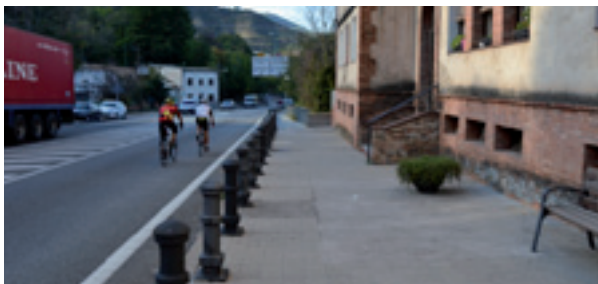
Tram de vorera sense il·luminació

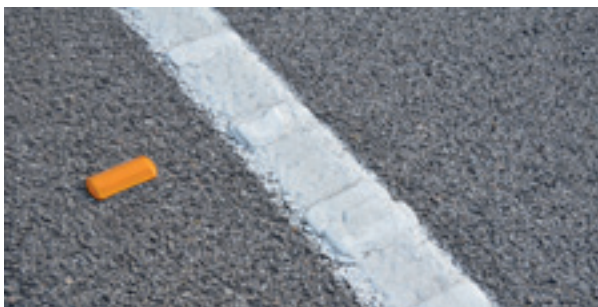
Per altra banda, també es valora positivament la presència d'"ulls de gat". Són peces reflectants situades a sobre el ferm que ressalten la senyalització horitzontal.

Elements d'abaliment (ulls de gat).

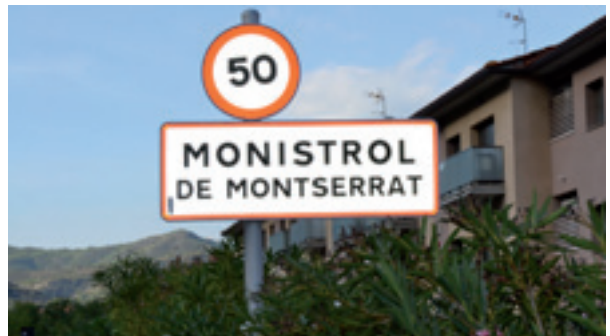
La travessera de la C-55 a Monistrol no disposa d'elements infraestructurals que permetin fer percebre al conductor que està accedint a un tram urbà i, per tant, que cal adequar la conducció a l'entorn.

No hi ha rotondes ni elements urbans als accessos al municipi, més enllà de la pròpia senyalització de Monistrol de Montserrat, que inclou una limitació de velocitat a 50km/h.

Senyal S-500 corresponent a l'entrada a població de Monistrol.

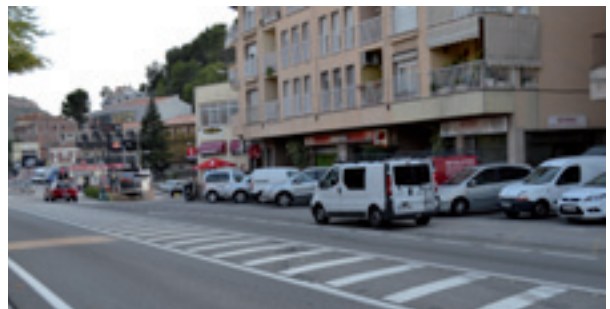
Zona d'aparcament en bateria on s'observen estacionaments inadequats.

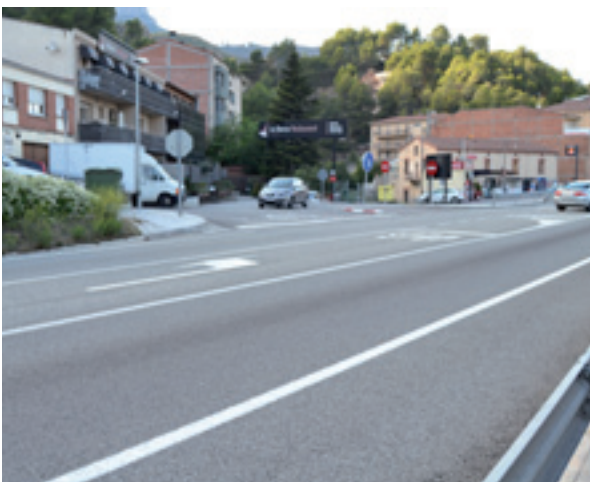
Carril central de gir per accedir al centre de la població.

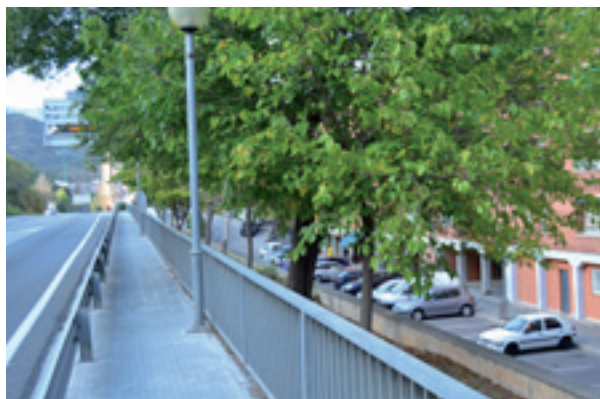
L'existència de barreres de protecció de carretera aporten major configuració de carretera a la via, influint en la percepció del conductor que pot córrer de forma segura.

*Barreres de protecció de via interurbana*

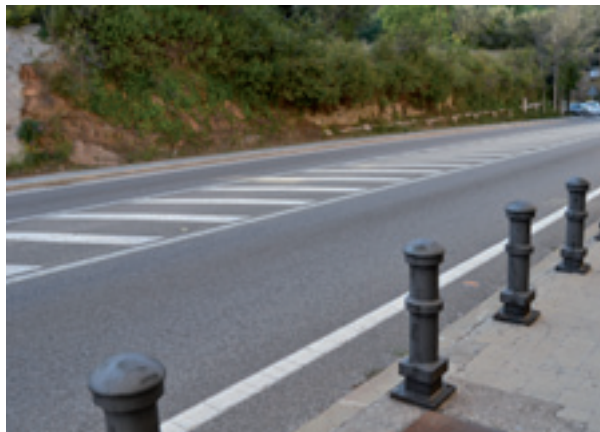
*Pilones protectores de la vorera*
