**AUDITORÍAS DE MOVILIDAD
EVALUACIÓN DE GLORIETAS**

Gijón

Junio 2011

RACC

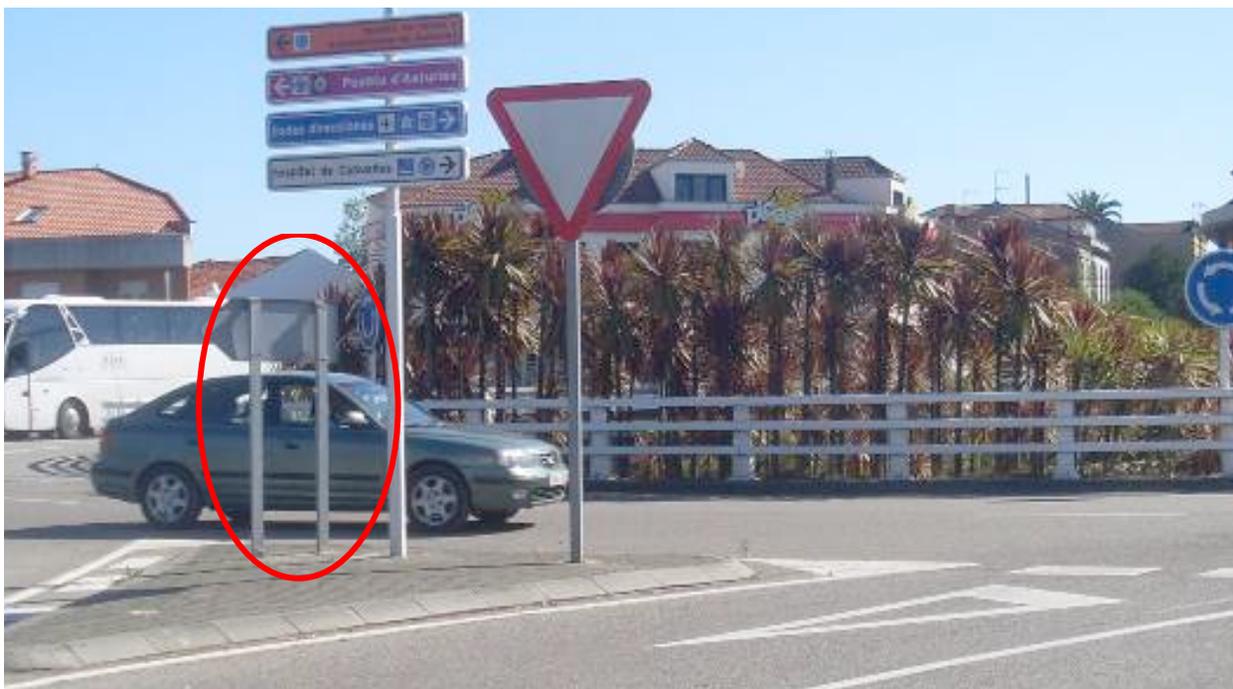
Señalización de más de un metro de altura dificulta la visibilidad (Glorieta 3)

La incorrecta visibilidad también es un problema recurrente. Existen señales o vegetación de altura superior a un metro en las isletas de los ramales. También existe el problema de la diferencia de cotas en la glorieta 1, y la ausencia de elementos visuales en la isleta central en la glorieta 3, que dificulta la visión a través de la glorieta de vehículos en el otro lado de la misma.

En la colocación de las señales se recomienda que las señales de información colocadas en las isletas junto a la salida de los ramales no superen el metro de altura para no afectar a la visibilidad, y que las señales verticales preceptivas del interior de la glorieta estén colocadas en el exterior de la isleta central (en la glorieta 2 están situadas en el centro de la isleta, dificultando su visión).

- Las señales de información en las salidas de los ramales son, en general, demasiado altas. Interfieren en la visibilidad del conductor.
- En algunas glorietas faltan elementos que proporcionen la visibilidad adecuada durante el periodo nocturno, especialmente de la isleta central.

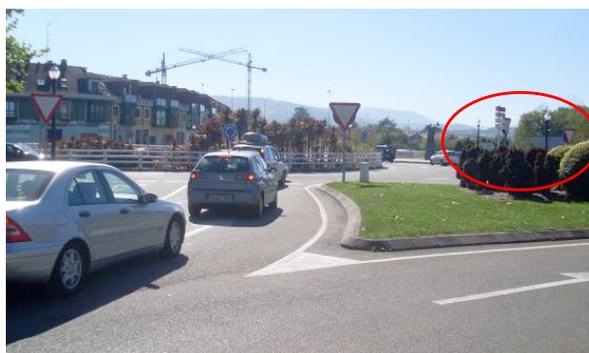
Vegetación en las isletas que dificultan la visibilidad (Glorieta 3)

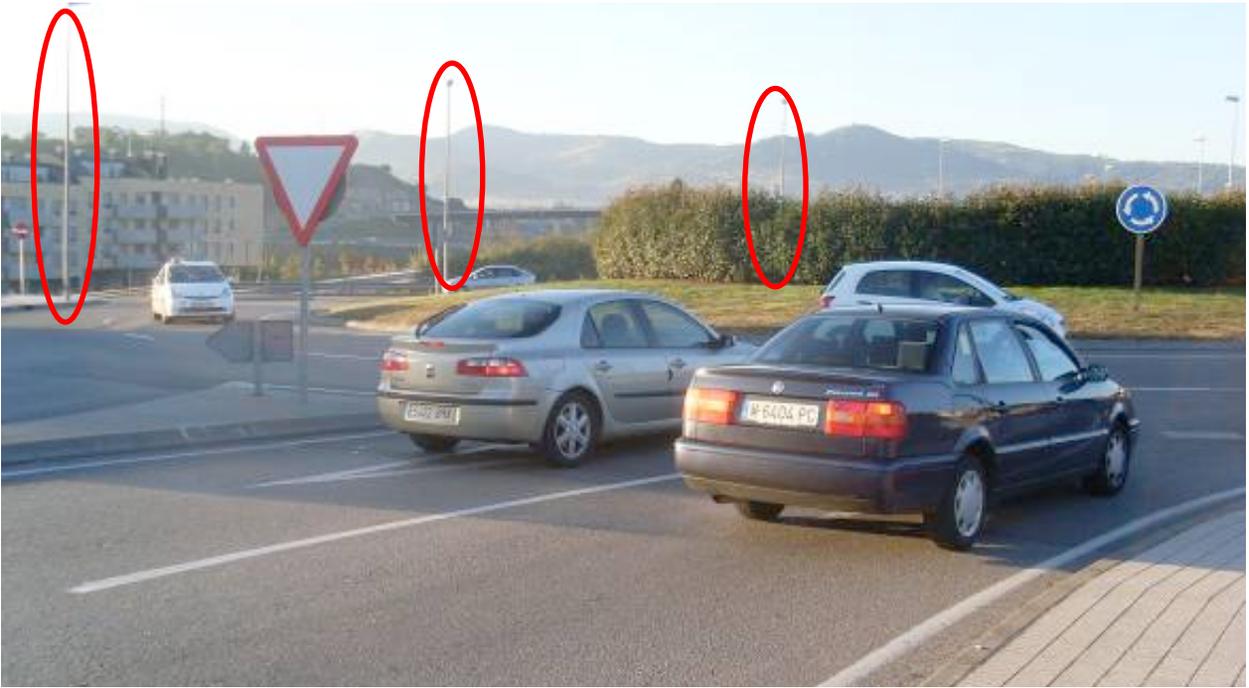
La visibilidad nocturna es otro punto que debería mejorarse con la instalación de elementos reflectantes (principalmente en la isleta central) y una mejor iluminación. En la glorieta 1 las farolas están colocadas en el anillo exterior y la isleta central no está iluminada. Esto puede provocar que los vehículos choquen contra ella si no se percatan de la señalización de entrada. En la glorieta 2 existe una farola en el centro de la isleta que asegura una buena visibilidad nocturna al aproximarse a la glorieta. La glorieta 3 es la

Farolas en el anillo exterior (Glorieta 1)

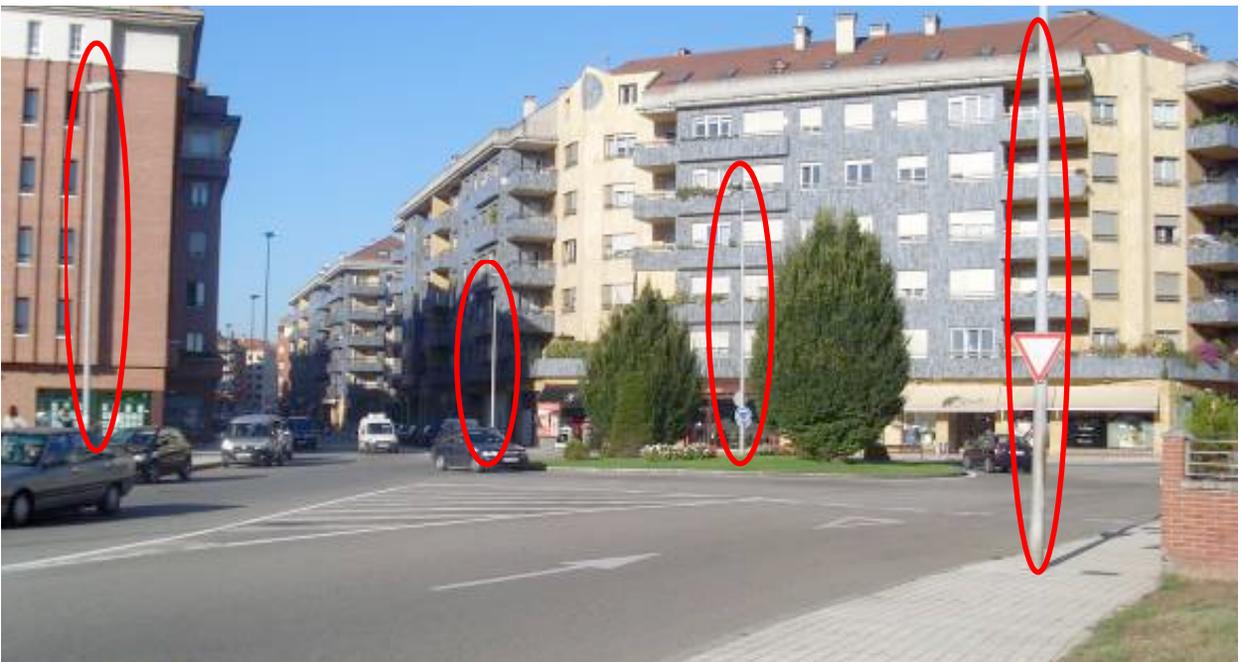
Farolas en el anillo exterior y en la isleta central (Glorieta 2)

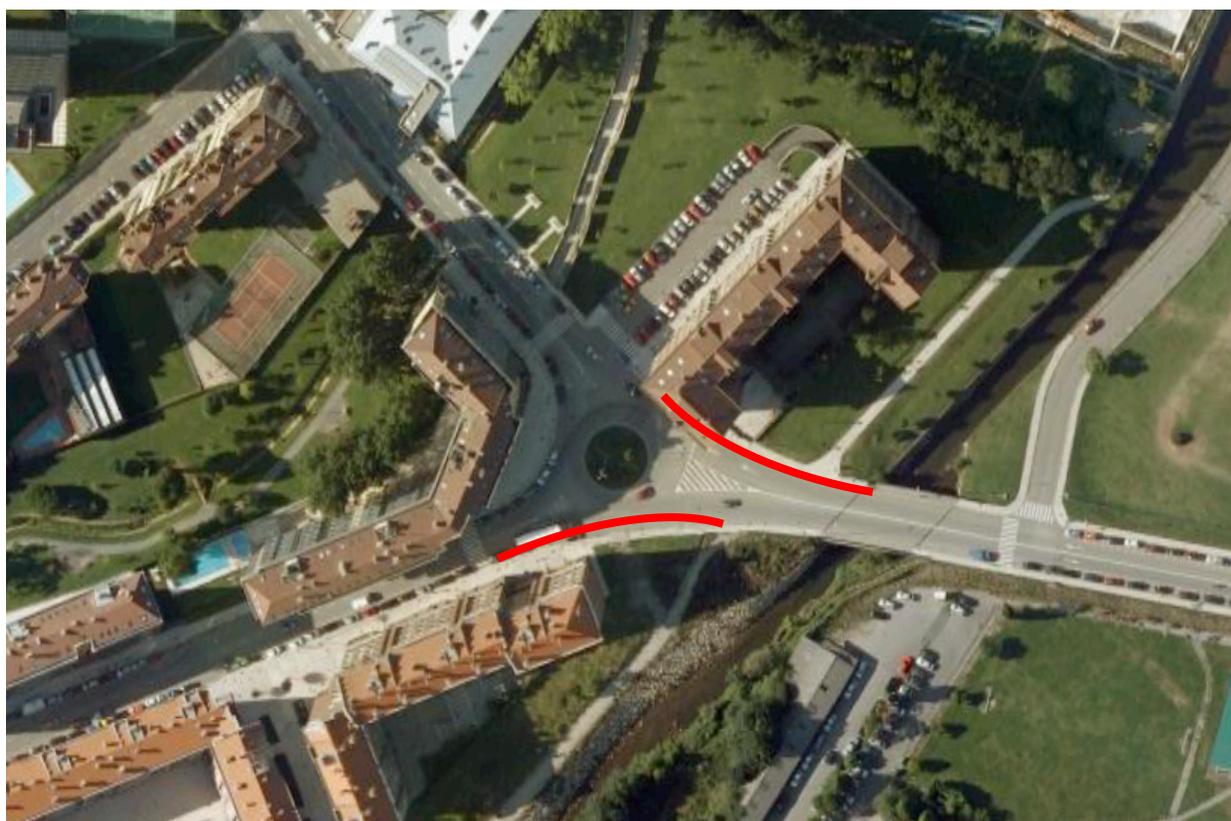
Movimientos tangenciales a la isleta central que permiten altas velocidades (Glorieta 2)

El trazado de los ramales en relación a la calzada circular permite a la glorieta actuar como elemento de pacificación del tráfico al obligar a los conductores a reducir la velocidad para ceder el paso a aquellos vehículos que ya circulan por el interior. Sin embargo un trazado excesivamente tangencial puede inducir a entrar en ella, sin respetar el ceda el paso debido. Se advierte antes la existencia de la isleta interior de la glorieta en el horizonte de la calle (y es vista como posible obstáculo frontal que obliga a tener prudencia y reducir la velocidad), antes incluso de haber visto la señalización correspondiente, favoreciéndose de este modo las situaciones de peligro de colisión.

Al respecto, las glorietas 1 y 3 funcionan correctamente. Sin embargo, la glorieta 2 permite realizar los movimientos E-N y O-E prácticamente sin modificar la trayectoria, favoreciendo altas velocidades y elevando el riesgo de sufrir accidentes.

- Las glorietas con trazados tangenciales respecto a la corona circular central constituyen un peligro potencialmente alto. Requieren un refuerzo en la señalización que advierta al conductor de la proximidad a la glorieta. o el rediseño de la trazada a realizar.

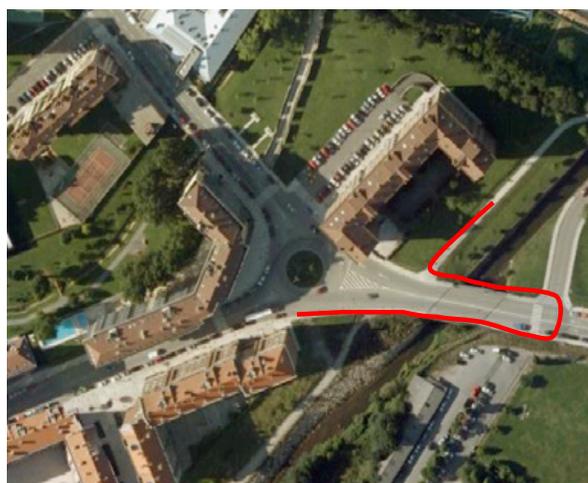
Itinerario peatonal excesivamente retranqueado (Glorieta 2)

La *continuidad de los itinerarios peatonales y ciclistas* es el parámetro que requiere prestar mayor atención y grado de mejora en todas las glorietas. Las distancias que requieren los itinerarios peatonales para atravesar las glorietas son a menudo excesivas, alejadas de la continuidad lógica del trayecto que deberían realizar. La ubicación de los pasos de peatones se acostumbra a retranquear entre 25 y 35 metros respecto a la glorieta. Pero en algunos casos se ubican a mucha mayor distancia, lo que obliga a recorrer distancias inaceptables por el peatón.

Son especialmente negativos los casos del ramal Este de la glorieta 2 (80 m) y el ramal Este de la glorieta 3 (70 m). En la glorieta 1 no existen ni siquiera los pasos de peatones o aceras en los ramales Oeste, Sur y Este.

- Los itinerarios peatonales son excesivamente largos. En muchos de los ramales o no existe paso peatonal o se localiza a más de 50 metros de la intersección. No se ha detectado ninguna red de bicicletas que permita también un trazado de la glorieta en condiciones de seguridad, entendiendo que los ciclistas se ven obligados a utilizar mismos itinerarios que los peatones.

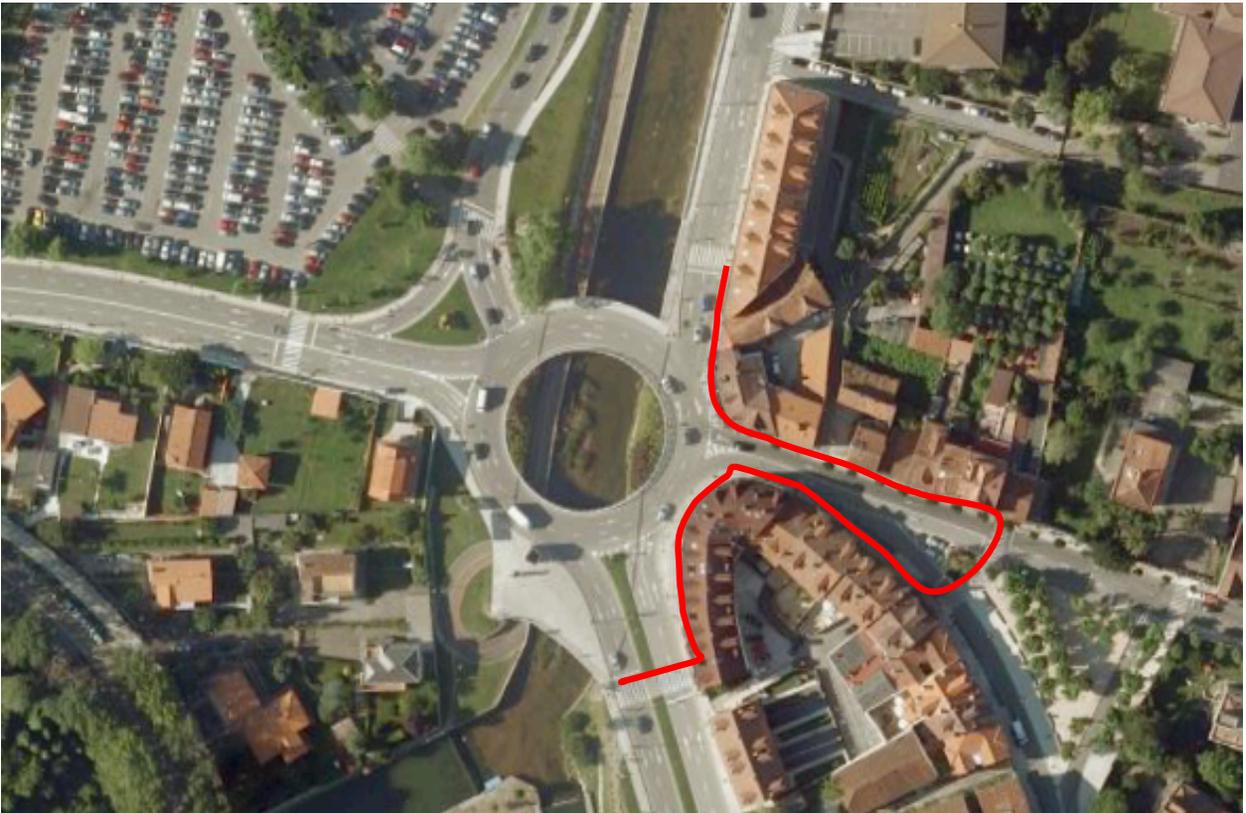
Itinerario peatonal excesivamente retranqueado (Glorieta 3)

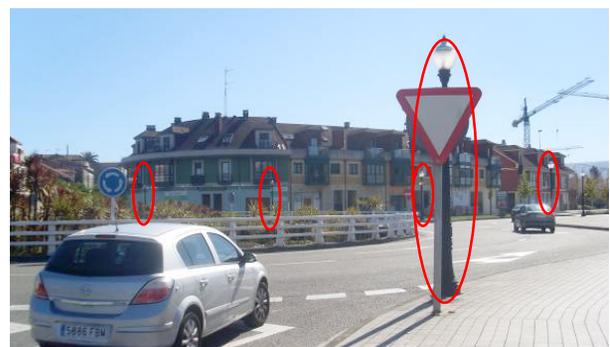
que necesita un cambio más inmediato en la iluminación ya que es inexistente en la isleta central y las farolas existentes en el anillo exterior no son las adecuadas para la circulación de vehículos; además, el hecho de que la isleta central se encuentre en una cota inferior, provoca que las consecuencias de una posible invasión del anillo central sean superiores al poder caer los vehículos al cauce fluvial.

Farolas inadecuadas en el anillo exterior (Glorieta 3)

- Actuaciones de mejora de la visibilidad (diurna y nocturna) en la glorieta: implantación de farolas en el anillo central, elementos reflectantes en el perímetro, modificación de las señales y obstáculos que reducen la visibilidad.
- Implantación de elementos complementarios de reducción de la velocidad en aquellas glorietas que permitan los movimientos tangenciales, como pueden ser bandas transversales o pasos de peatones elevados.
- Semaforización de la glorieta 1 (Ctra. Pola de Siero (AS-248) / Ctra. Coria) para gestionar las colas de la glorieta próxima y evitar su colapso. La semaforización puede funcionar únicamente en los períodos de tráfico intenso o autorregulándose mediante tecnología de detección de velocidades.
- Campañas de información para procurar un comportamiento adecuado de los conductores en cuanto al uso de intermitentes circulando por una glorieta.

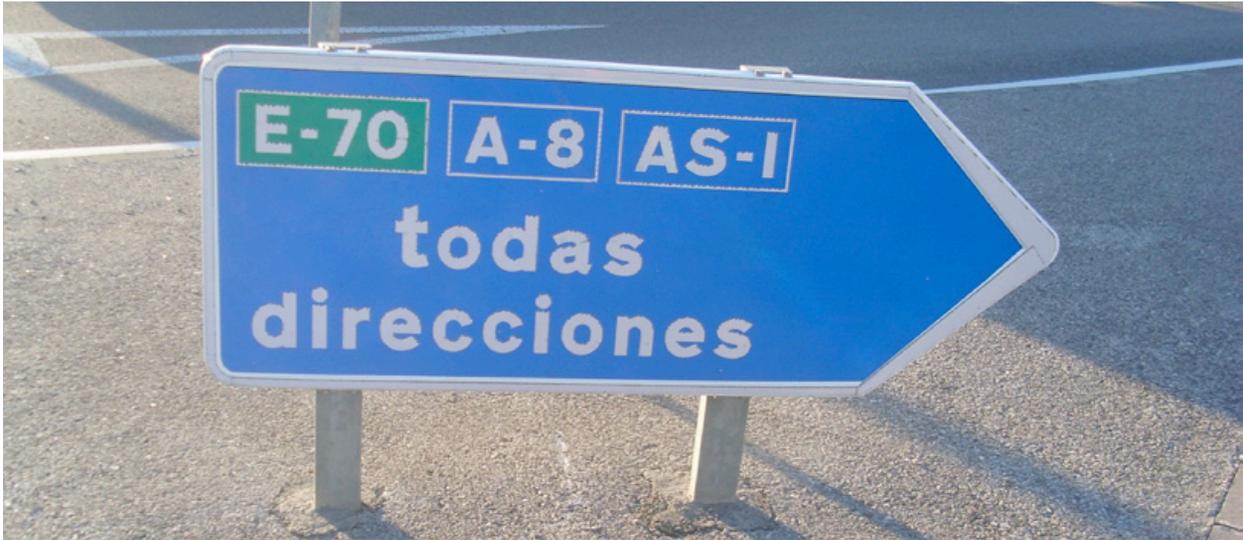
Ejemplo de señalización informativa (Glorieta 1)

La *señalización vertical informativa* es en cambio el tipo de señalización con un resultado más heterogéneo, ya que incluso dentro de una misma glorieta, algunos ramales disponen de señalización mientras otros no. Esta señalización resulta además necesaria para facilitar la salida adecuada al conductor, en especial cuando existen varias salidas cercanas entre sí y resulta fácil confundirse.

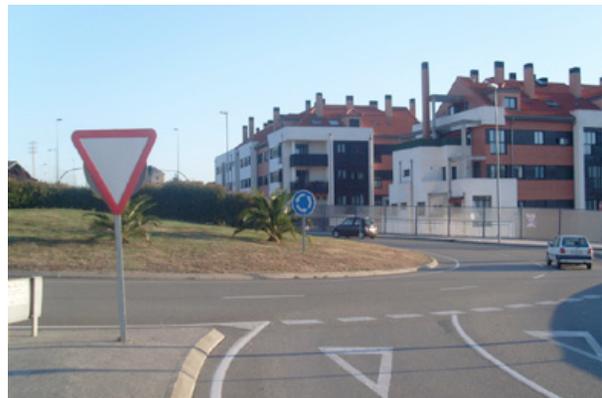
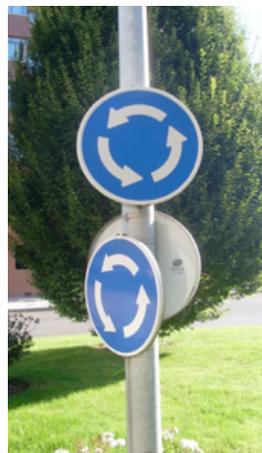
Señalización vertical preceptiva

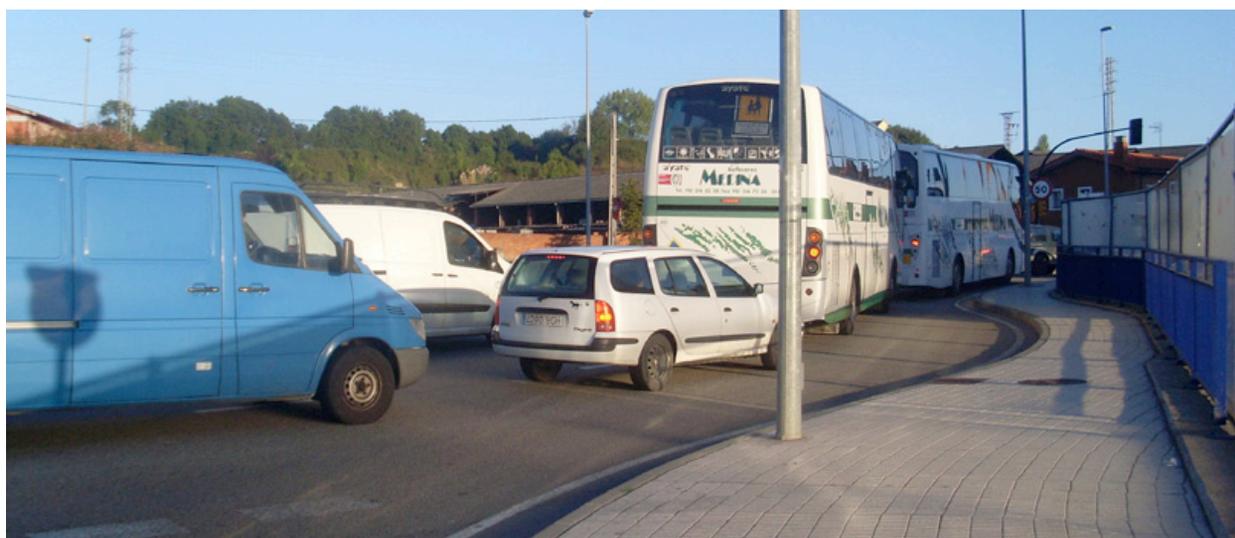
Colapso de la glorieta 1 en hora punta.

Los índices de saturación en hora punta, calculados según el método francés de capacidad en glorietas, muestra unos niveles de servicio aceptables, entre nivel A y C dependiendo del ramal y la glorieta (ver explicación detallada en el Anejo 4). La única incidencia detectada ha sido un problema de congestión en la glorieta 1, llegando incluso a colapsar la entrada de vehículos del resto de ramales al interior de la glorieta. Hay que tratar de evitar ese problema pues supone la pérdida de la función básica de una glorieta.

Este problema no es debido al propio tráfico de esta intersección, sino a la acumulación de vehículos en el ramal Sur proveniente por colapso de la intersección adyacente siguiente, demasiado próxima (distan 200 metros entre ellas). Esta otra glorieta permite la entrada a la AS-1, la congestión que genera llega a saturar la glorieta analizada. Al no tratarse de una saturación como consecuencia directa de su diseño, se otorga la mitad de la puntuación referente a este parámetro.

En este caso, el conjunto de glorietas no permite gestionar la demanda de tráfico de la red y se requiere una visión más amplia para solucionarlo. Hoy en día existen soluciones automatizadas, ligadas a una regulación semafórica para conseguir una autoregulación del flujo de tráfico, de modo que éste disponga de tiempo para distribuirse sin llegar a generar colapso.

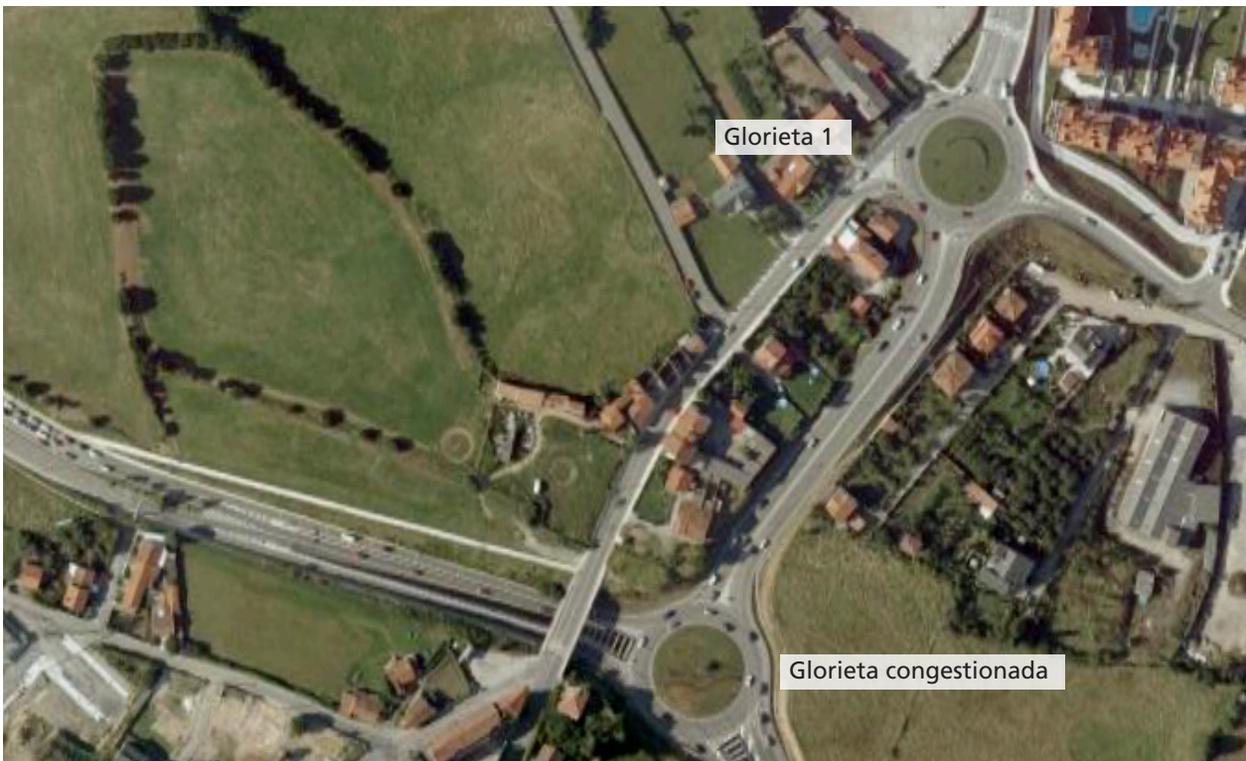
Transferencia de congestión entre la glorieta 1 y la glorieta de acceso a la AS-1.

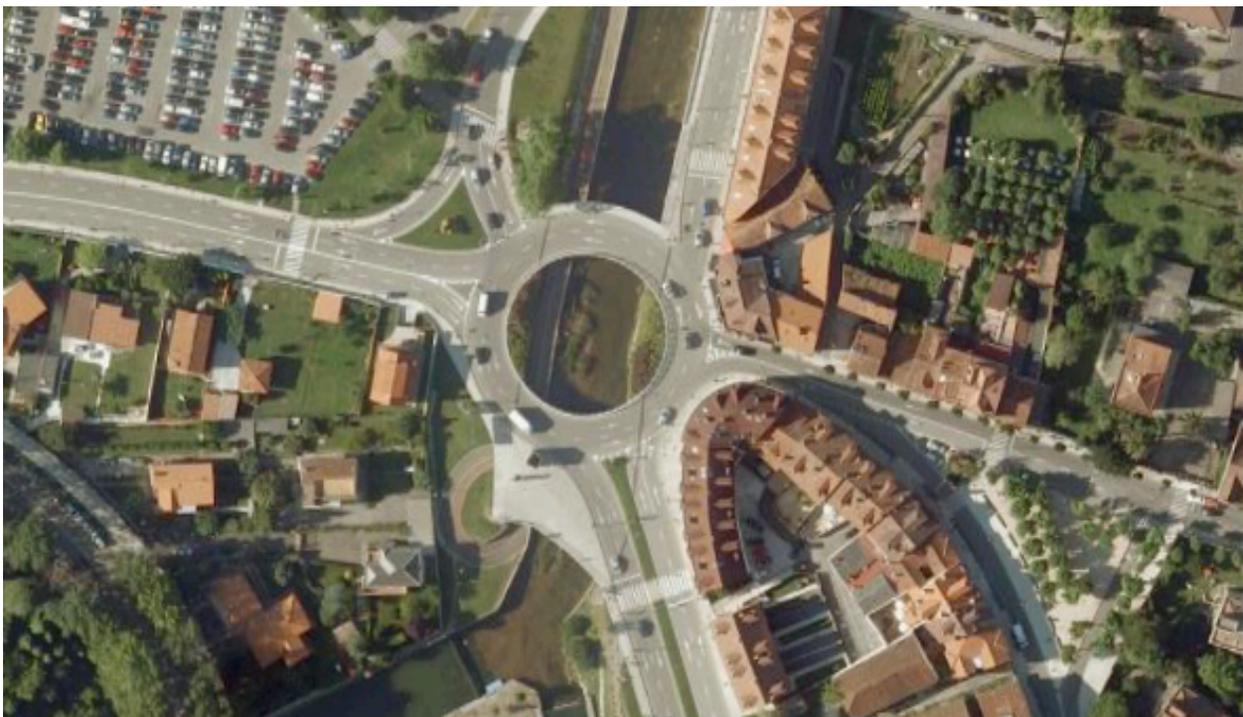
Ilustración 21: Imagen en planta de la glorieta 3

FACTORES	Puntuac.	Nota máxim.	%
F1	Diseño y visibilidad	10	35	27%
F2	Señalización	31	35	89%
F3	Saturación	30	30	100%
F4	Comportamiento	75	100	75%

ASPECTOS	Punt.	Nota RACC
A1	Diseño	71	★★★★
A2	Comportamiento	75	★★★★
