AUDITORÍAS DE MOVILIDAD URBANA SEÑALIZACIÓN URBANA DE ORIENTACIÓN

A Coruña

Julio 2010

RACC

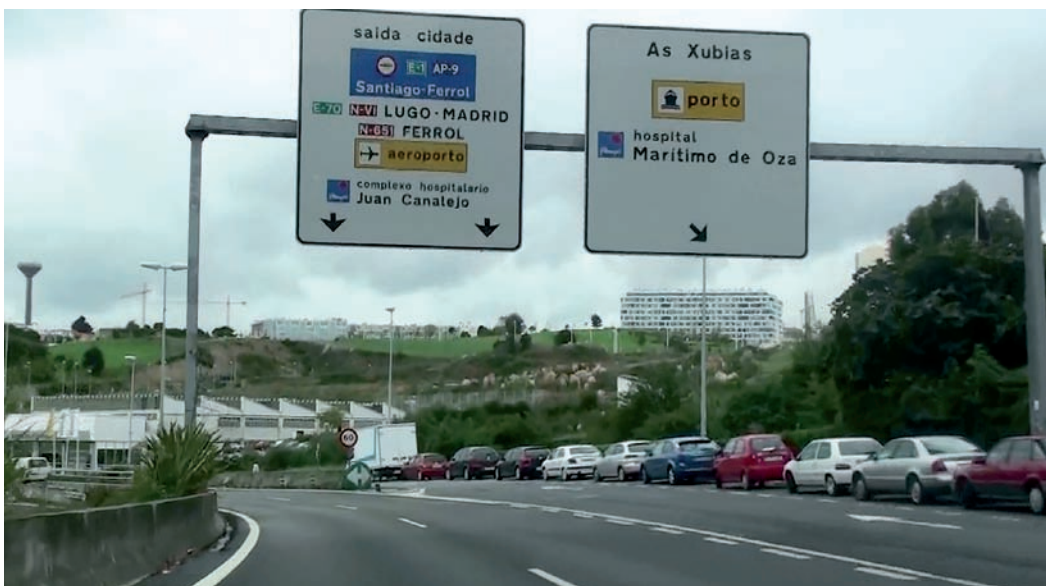
Cabe destacar la importancia de la señalización de tipo vía rápida predominante en los accesos a la ciudad, y que llega prácticamente hasta el centro de la ciudad, siguiendo la normativa de carreteras. Ello contribuye a los buenos resultados en todos los aspectos evaluados, en especial en el de **Comprensión**. El único parámetro negativo es la gran cantidad de menciones que se encuentran en casi todas las señales de este tipo, superior a las 6 recomendadas por las normativas de señalización, que reduce la puntuación final.

Ilustración 1: Señal HO-2 en la avenida del Pasaje, con 11 menciones.

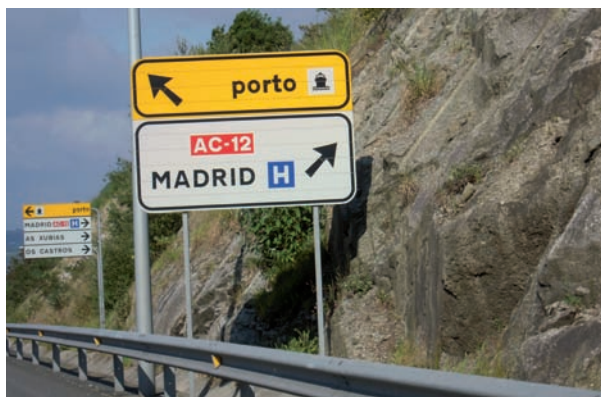
Por lo que se refiere a la existencia de pictogramas, estos se utilizan en todos los destinos analizados, y únicamente es necesario destacar el mal uso del pictograma del Complejo Hospitalario Juan Canalejo (CHUAC), existiendo dos pictogramas diferentes, uno el oficial con una cama y una cruz roja, y otro con una H blanca sobre fondo azul. Este segundo caso produce problemas debido a la gran confusión que genera con algunos logotipos utilizados para los hoteles, máxime cuando en varias de las señales aparece el pictograma únicamente sin ser acompañado de la mención del hospital (ver itinerario de Arteixo al hospital).

Ilustración 2: Señal AG-14 en la avenida de San Cristóbal, señalizando el hospital.

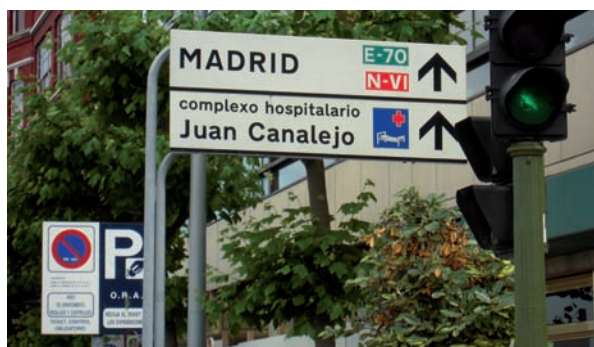
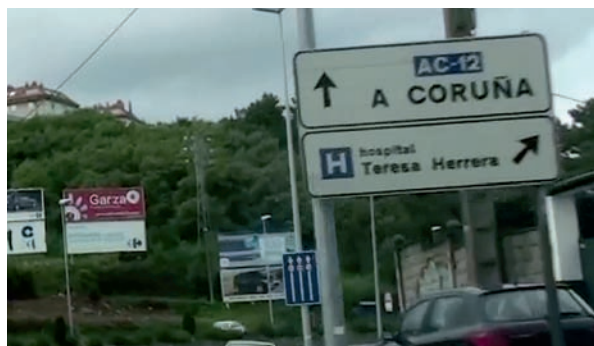
Otro aspecto menos común pero presente en la señalización encontrada en A Coruña son las diferencias en lo que a tamaño y forma de las señales se refiere.

Ilustración 3: Falta de homogeneidad entre las señales del hospital.

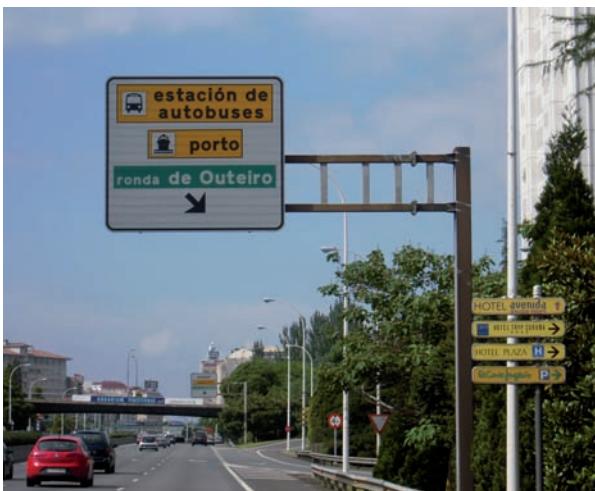
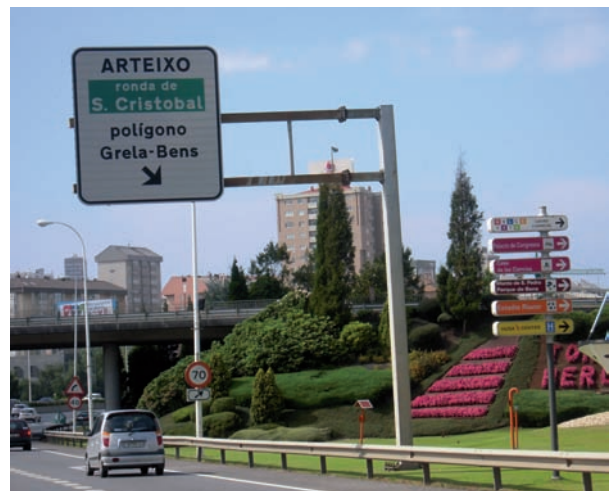
Si bien la **Visibilidad** resulta ser en conjunto el aspecto mejor valorado de los cuatro, debe señalarse la escasa visibilidad registrada en aquellas señales de carácter más urbano ubicadas en los laterales de las vías rápidas, ya que debieran disponer de un mayor tamaño para el tipo de vías rápidas donde se ubican. Afortunadamente son pocas respecto al volumen total de señales analizadas.

Ilustración 4: Ejemplos de señales generales y locales.

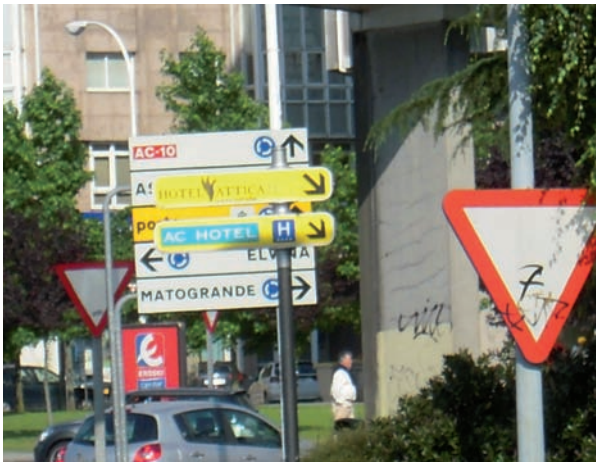
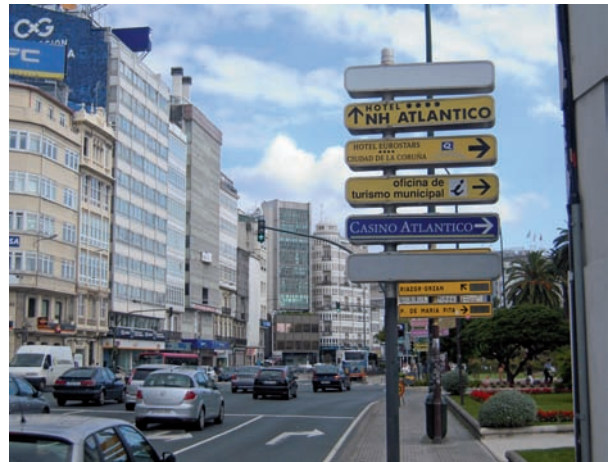
Son también numerosos los casos de señales ubicadas demasiado cerca entre ellas impidiendo una lectura adecuada.

Ilustración 5: Ejemplos de exceso de información.

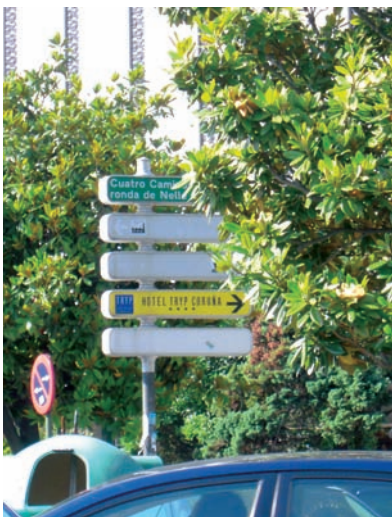
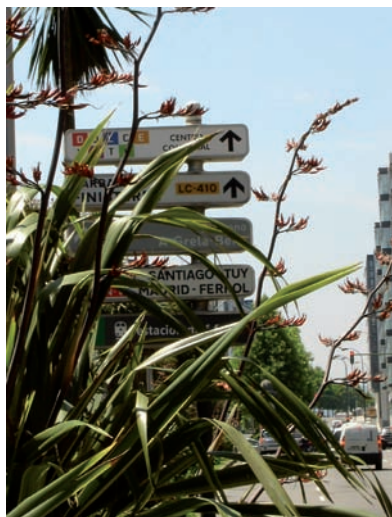
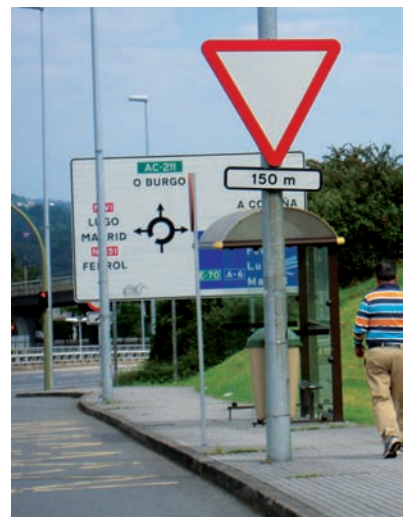
No deben olvidarse además los casos de señales cuya visibilidad se ve obstaculizada por mobiliario urbano: farolas, semáforos, árboles, que fácilmente pueden ser subsanadas. Ello indica también una ausencia de determinados criterios de implantación.

Ilustración 6: Ejemplos de señales sin visibilidad.

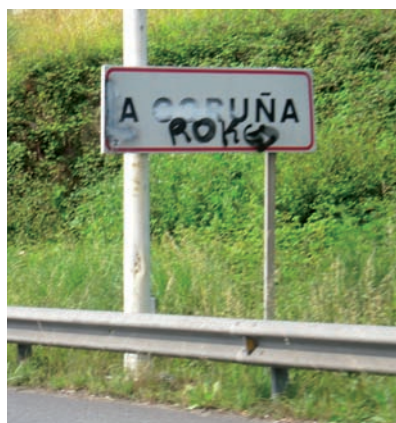
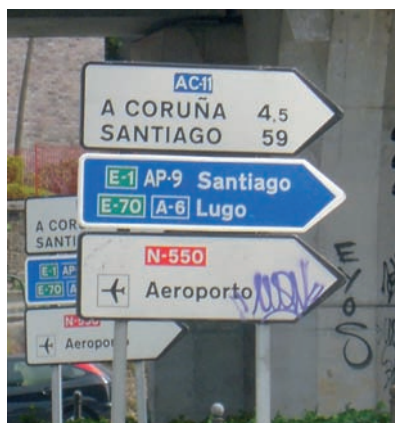
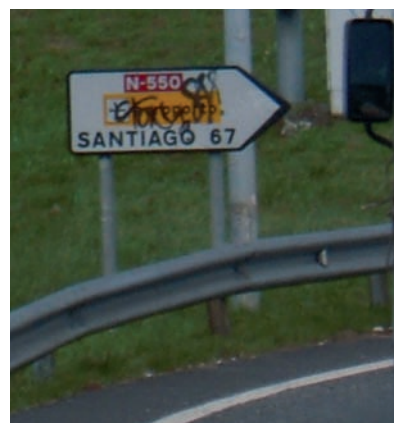
Teniendo en cuenta los itinerarios analizados se puede apreciar que el estado generalizado de la señalización es bajo. En varios casos encontramos señales con pintadas o torcidas, ya sea por vandalismo o por accidentes. También ocurre en algunos casos que las señales han ido perdiendo

la intensidad de sus colores debido a la incidencia del sol, dificultando enormemente la lectura del mensaje.

En este sentido cabe destacar que los problemas de mantenimiento detectados en el interior de la trama urbana se centran en el desgaste de la calidad cromática o la oxidación de las señales, mientras que en los accesos, las señales situadas en zonas de menor densidad y relativamente alejadas de zonas habitadas, es donde se encuentran más casos de vandalismo o de señales estropeadas por accidentes. En este último caso se debe en ocasiones a una mala colocación de las señales, que sobresalen e invaden la calzada a una altura inadecuada.

Ilustración 7: Ejemplos de señalización en mal estado.

- Elaboración de un programa de supervisión de la señalización que permita mejorar el estado y la visibilidad de las señales actuales. En este sentido, sería de gran ayuda que las señales se integraran en un Sistema de Información Geográfica para de este modo conocer su localización, características, fecha de implantación, fecha de revisión, etc., permitiendo de este modo un fácil seguimiento.

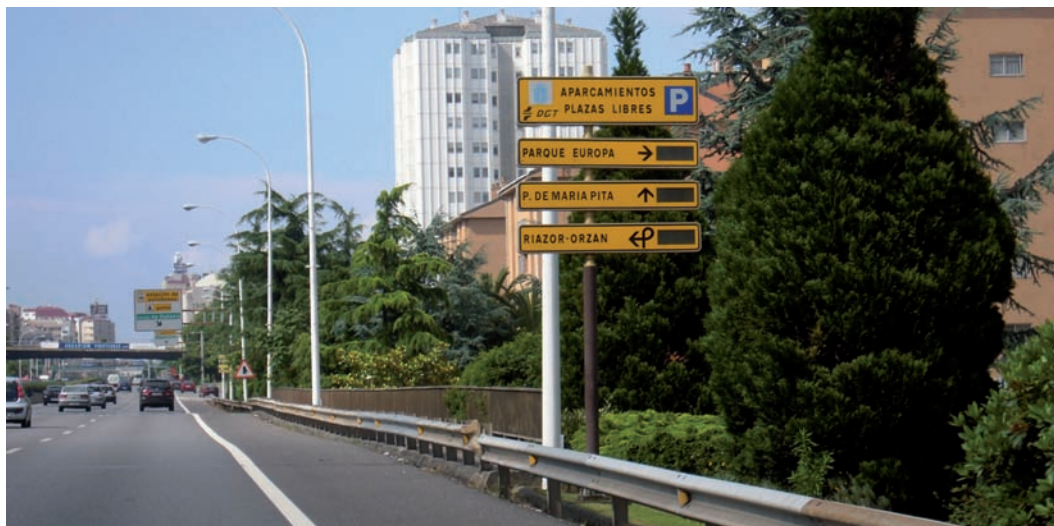
- Existe señalización específica para proporcionar información del grado de ocupación y a la vez dirigir hacia aparcamientos de disuasión para motorización privada.
- No existe una señalización variable homogéneamente dirigida a informar del estado del tráfico y a mejorar tiempos de viaje, aun cuando se ha detectado alguna aislada.
- Existe diferenciación entre información de interés público y de interés privado (hoteles, restaurantes, centros comerciales...), pero a menudo estas se mezclan y se utilizan soportes y gamas cromáticas diferentes que confunden al usuario.
- No existe una señalización específica con el nombre de la calle destinada a los vehículos.
- Se han localizado puntos de información de localización para peatones.

Señalización para aparcamientos de disuasión.

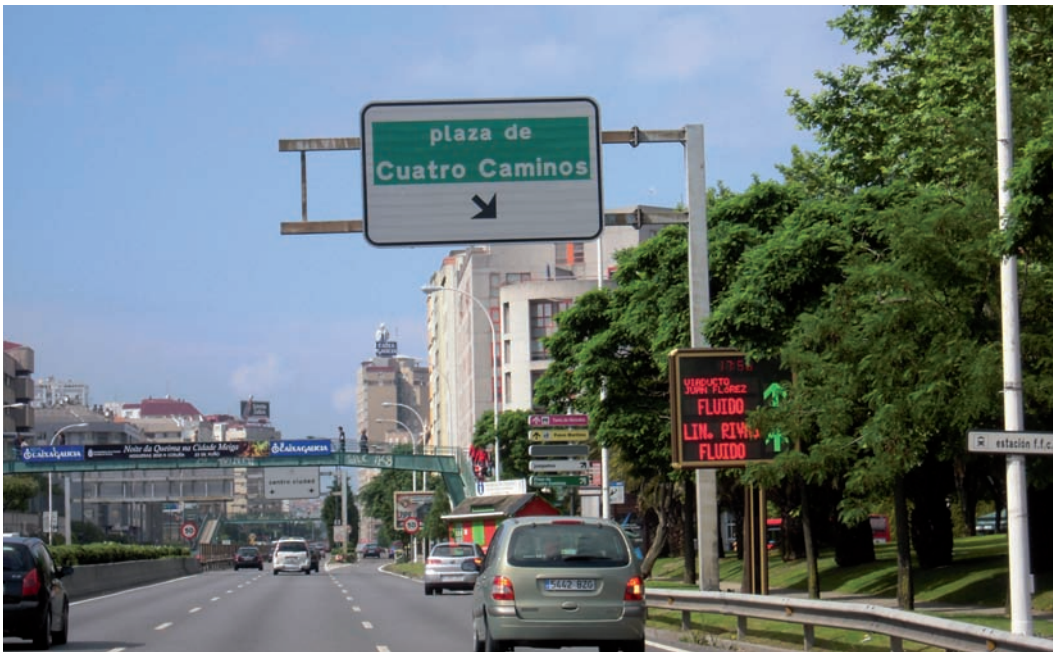
Ejemplo de señalización variable.

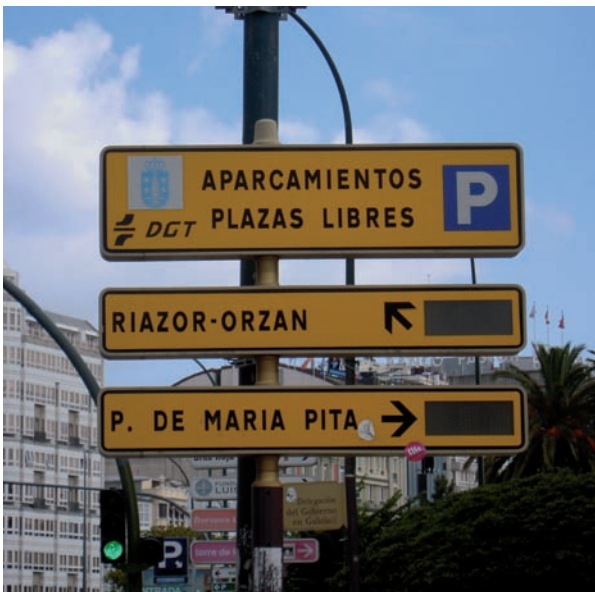
Señalización de orientación a aparcamientos.

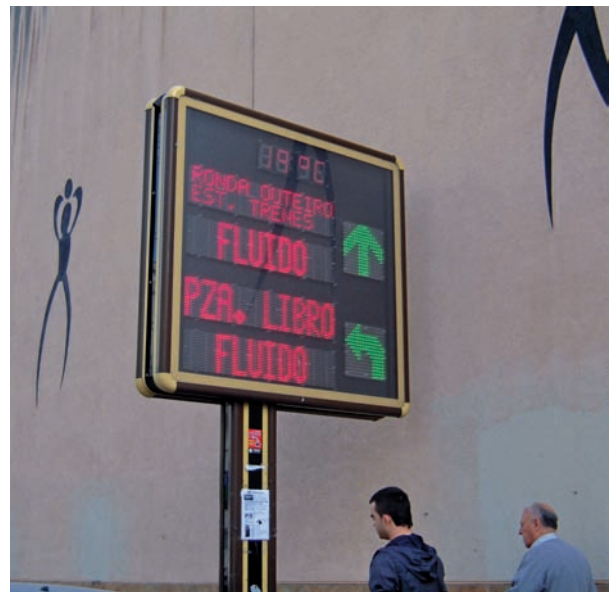
Ejemplo de señalización variable.

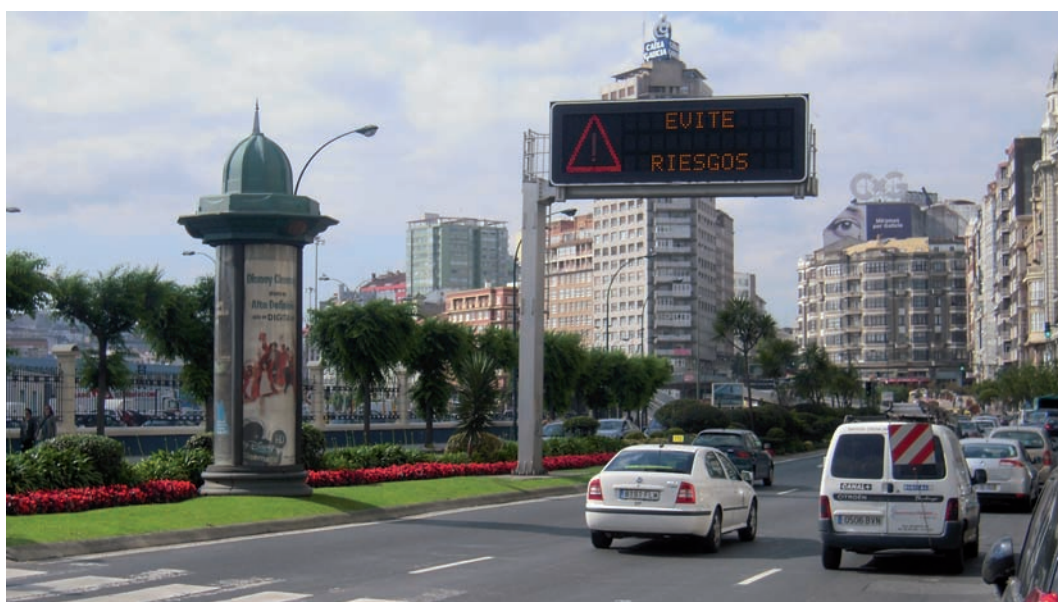
Ejemplo de señalización variable.

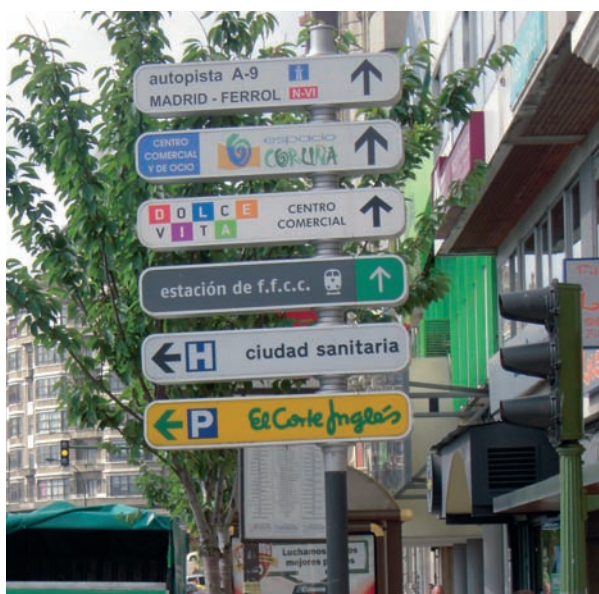
Por lo que respecta a aspectos más genéricos, cabe destacar el hecho de que la señalización pública y privada no está diferenciada, coexistiendo en múltiples ocasiones en el mismo soporte, además de incluir en ocasiones espacio para la publicidad.

Mezcla de señalización de orientación y comercial.

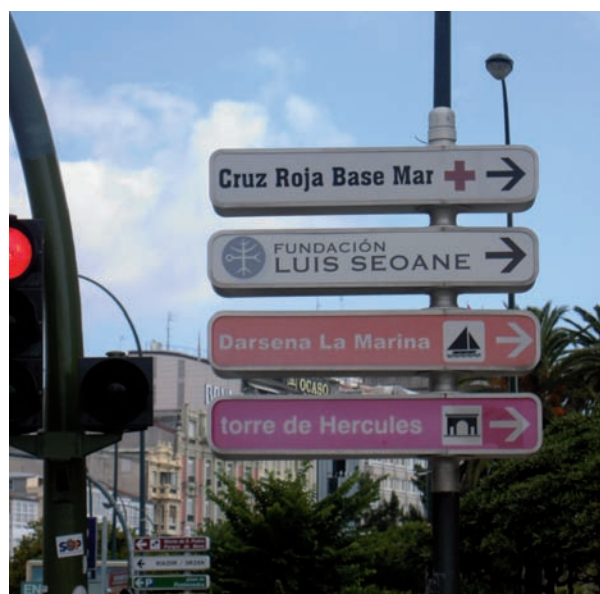
Mezcla de señalización de orientación y comercial.

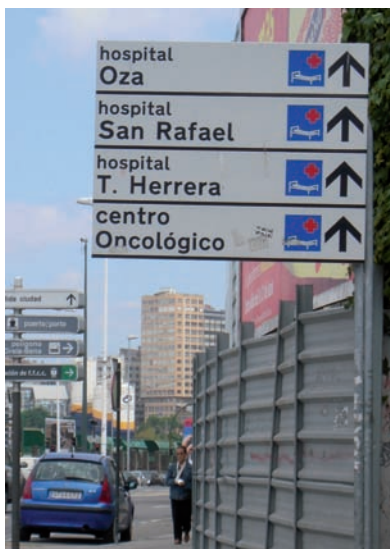
- El procedimiento del mantenimiento de la señalización más urbana (en soportes) a lo largo del tiempo no parece haber mantenido unos criterios sostenidos, dificultando la identificación de los destinos dentro de un mismo soporte. También por lo que se refiere a la creación de formatos específicos para los hospitales, por ejemplo.

Señalización específica de hospitales.

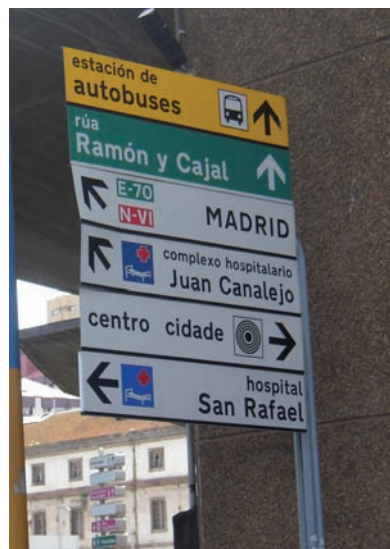
- El cambio de denominación del Hospital Juan Canalejo a Complejo Hospitalario Juan Canalejo (CHUAC) se ha realizado parcialmente, de manera que se mantienen todavía diferentes denominaciones.

Variabilidad de denominaciones de Hospital Juan Canalejo.
