AUDITORIES DE MOBILITAT TRAVESSERES URBANES DE CATALUNYA

Març 2014

RACC

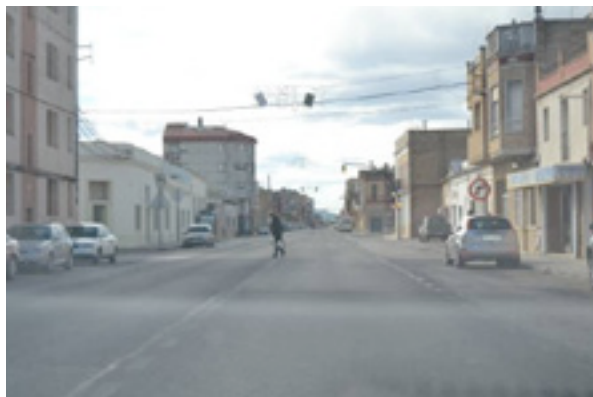
Els passos de vianants existents es troben allunyats de punts importants com les parades de bus. Aquest fet provoca una manca de permeabilitat de la via i una predisposició dels residents a creuar la travessera per qualsevol punt.

Els passos de vianants existents es troben a distàncies de pràcticament mig quilòmetre al barri de l'Hostal, quan es considera una distància màxima de separació de 150m de separació per a que la via sigui permeable als vianants.

Vianants creuant per la calçada

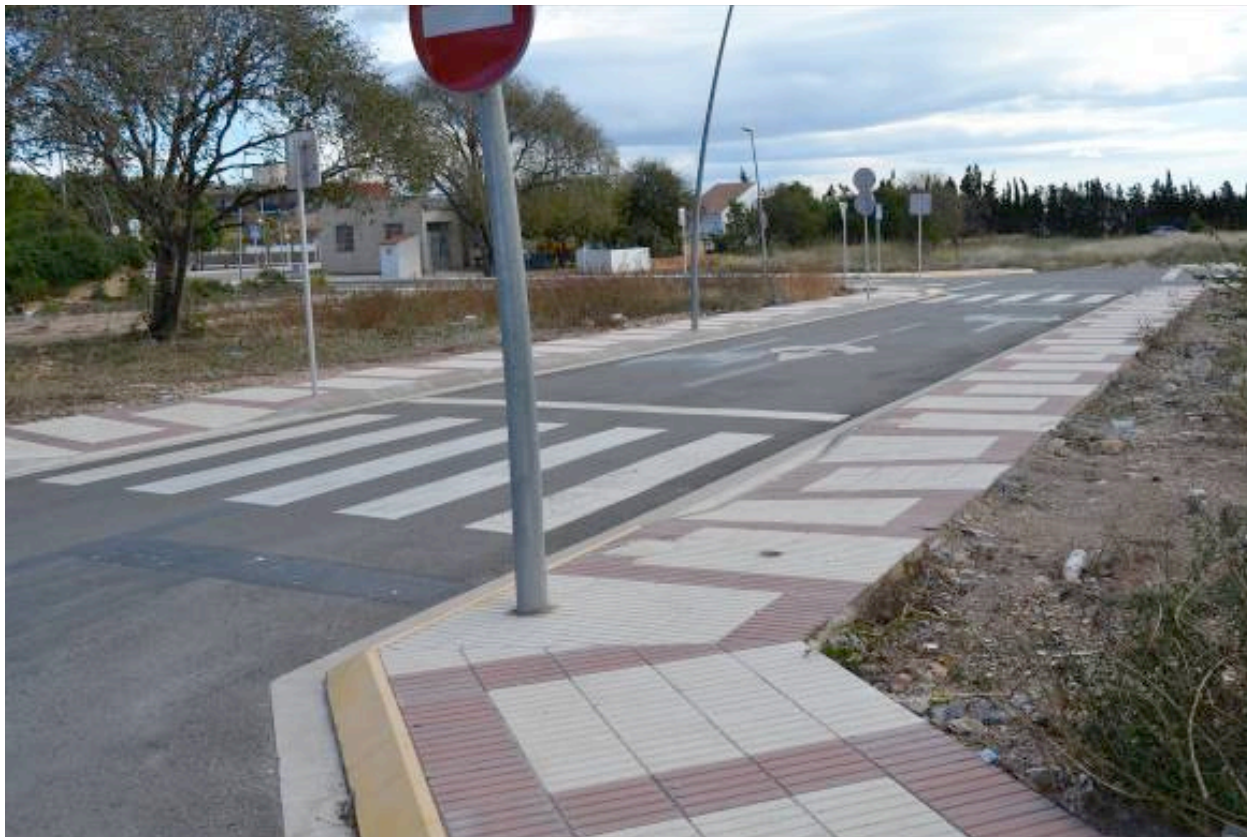
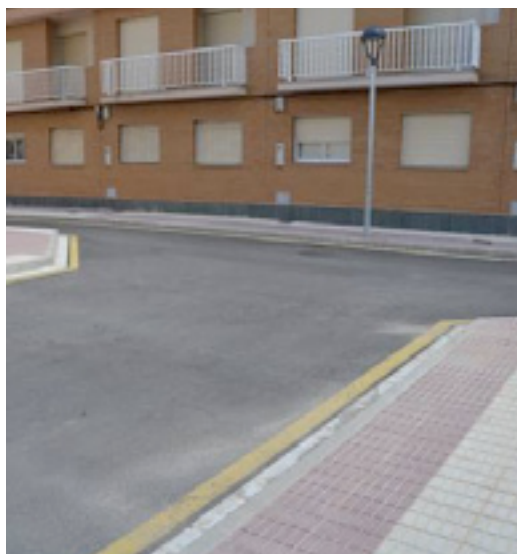
Carrers locals de l'Aldea amb voreres aptes per a una correcta mobilitat a peu.

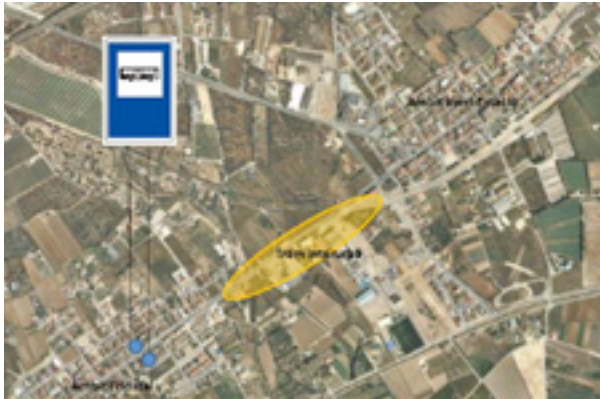
La travessera urbana de l'Aldea disposa només de dues parades de bus disposades una enfront de l'altra a la zona propera a l'Ajuntament (tram Hostal), aportant servei de transport públic interurbà en els dos sentits.

Aquest fet provoca una limitació important de la cobertura en els extrems de la zona residencial i, especialment al barri de l'Estació. La manca de passos de vianants i les discontinuïtats en la vorera fan que els trajectes a peu fins a les parades de transport públic siguin poc accessibles per gran part de la població i, per tant, els restin cobertura. Aquesta circumstància redunda en una dissuasió de l'ús del transport públic en favor del vehicle privat.

Croquis on es localitzen les parades de bus.

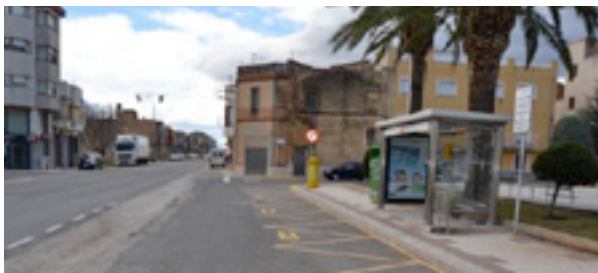
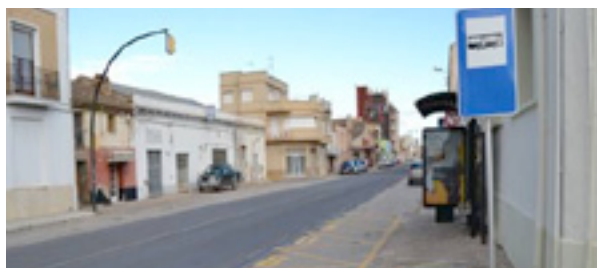
Pel que fa a la facilitat d'accés al vehicle, cal remarcar que una de les parades no disposa de vorera i l'altra d'una vorera menor d'1m, fet que dificulta que els vianants hi arribin còmodament. Tot i això, no s'observa cap tipus de mobiliari urbà que pugui obstaculitzar l'accés.

Per altra banda, les parades de bus es troben senyalitzades mitjançant marques viàries grogues a l'asfalt. En el marge est, el cordó d'aparcament pot afectar a l'entrada i sortida del bus, però en ambdós casos no hauria de tractar-se d'una afectació important al trànsit circulatori de la travessera.

Accessibilitat de les parades de bus disposades una davant de l'altra.

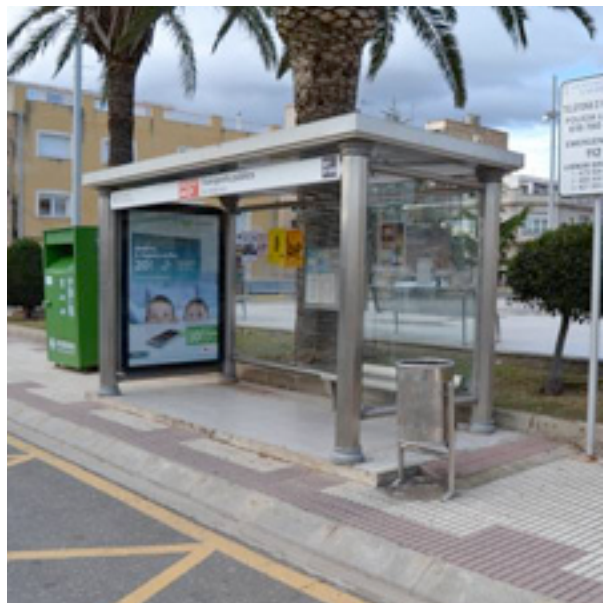
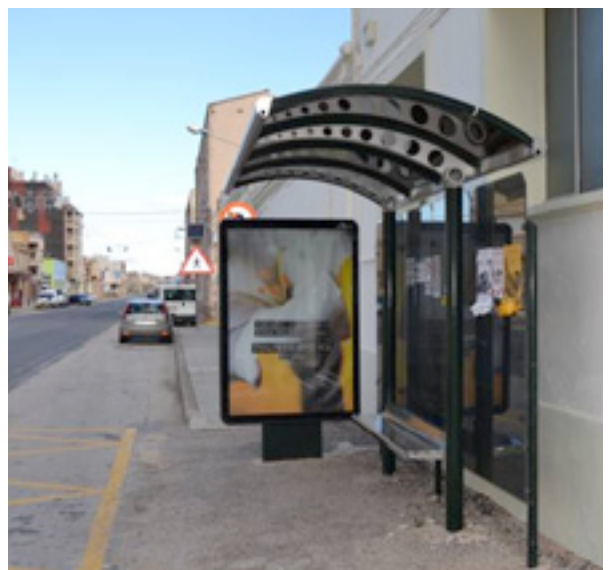
A les dues parades de l'Aldea es disposa de marquesina i banc per asseure's durant l'espera del transport públic. També s'aporta informació sobre les línies regulars interurbanes.

Marquesines de les parades de bus ubicades prop de la Pl. Josep Maimó.

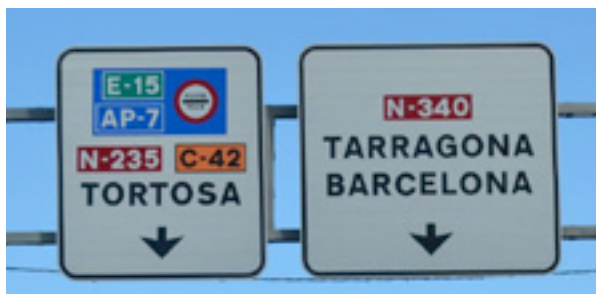
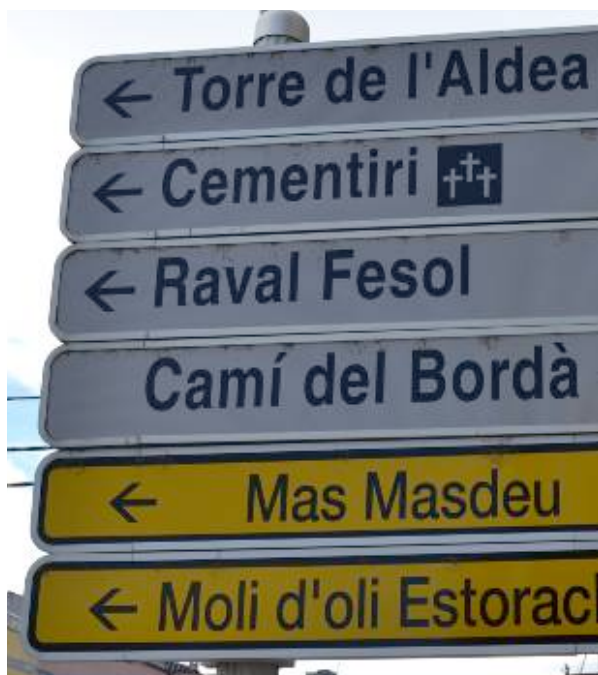
La senyalització d'orientació ha de permetre informar als usuaris dels diferents itineraris mantenint els indicadors existents en els trams interurbans, però també ha de servir per indicar els elements locals. En el cas de l'Aldea, durant la circulació per la travessera en ambdós sentits únicament s'observen indicadors de punts de la població o del seu entorn.

Als extrems del tram de travessera de l'Estació es senyalitza mitjançant banderoles i pòrtics destinacions com Tortosa, Barcelona, Tarragona o València però no disposen de continuïtat al llarg de la travessera.

Senyalització de trànsit de pas i senyalització d'accés a equipaments locals.

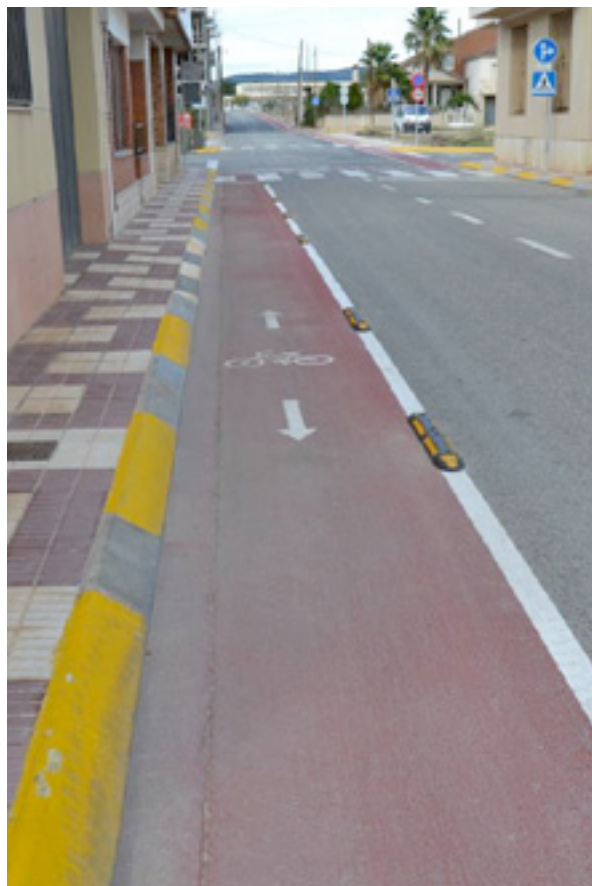
En l'anàlisi de la travessera s'observen ciclistes que comparteixen espai de circulació amb vehicles pesants a dins de l'entorn urbà, però no es detecta la implementació d'una infraestructura preparada per a aquest mode de transport. Tot i això, l'amplada de la calçada actual, que disposa de doble carril i doble cordó d'aparcament, permet la implantació futura de carrils bici que donin continuïtat a carrils ciclistes ja existents en la trama urbana de l'Aldea, tal com es mostra a la següent imatge:

Tram de carril bici en un carrer perpendicular a la travessera de l'Aldea.

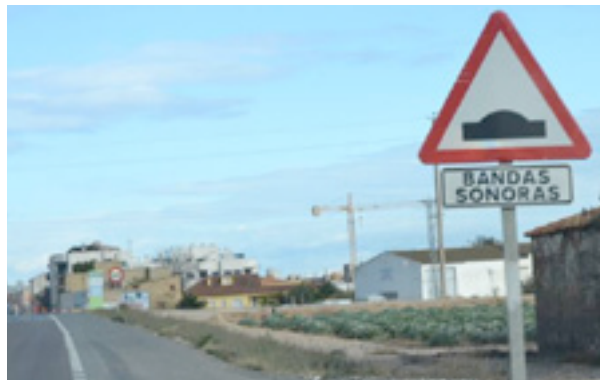
Al llarg dels dos trams de la travessera es detecten semàfors d'ambre intermitent de dissuasió d'altres velocitats circulatòries i passos de vianants protegits per semàfors. Per altra banda, a l'entrada de l'àmbit de l'Estació s'incorporen bandes sonores perquè el conductor percebi la necessitat d'adaptar la velocitat a zona urbana, on la interacció amb vianants és major.

Es detecta una implementació de diferents mesures mencionades i, tot i que caldria un esforç per distribuir-les per tota la longitud de travessera, la valoració és excel·lent.

Semàfors dissuasius de velocitat i bandes sonores a l'entrada a l'Aldea.

Cal destacar que la intensitat de trànsit anterior a l'entrada en servei de la variant de l'Aldea feia poc recomanable la introducció de passos de vianants elevats o bé d'estretaments degut a l'alt nombre de vehicles pesants. Amb el nou escenari, seria convenient realitzar un estudi de mobilitat actualitzat per tal d'implementar mesures adequades a la circulació actual de tots els modes de transport.

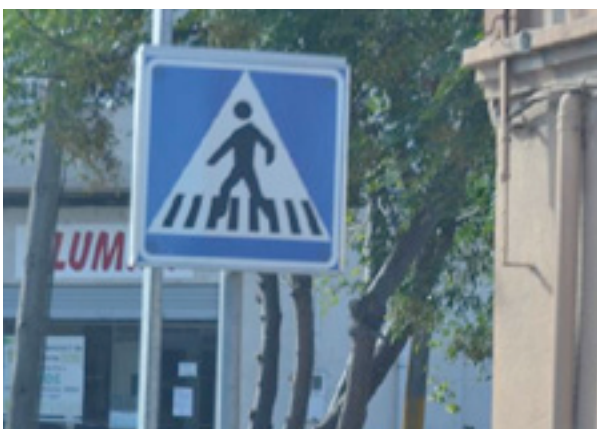
Les indicacions referents als elements de pacificació de la circulació: passos de vianants i semàfors es troben indicats en la seva totalitat. La senyalització dels semàfors es produeix a les entrades de la travessera, mentre que els passos de vianants es senyalitzen en ambdós sentits de circulació. També s'indiquen les parades de transport públic i s'alerta de la zona de bandes sonores uns metres abans de circular-hi.

Senyalització vertical d'alerta de semàfor i senyal de pas de vianants.

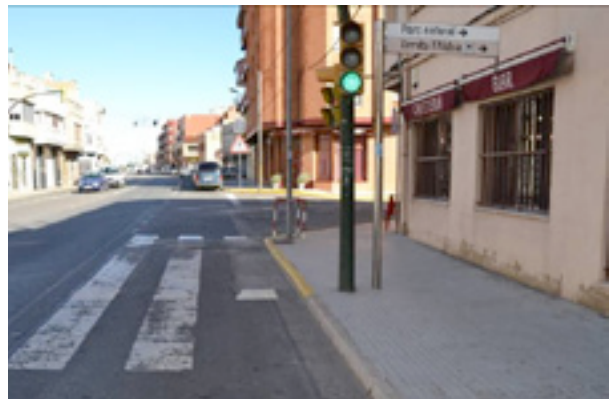
En els passos de vianants que disposen de semàfor no és imprescindible la seva senyalització vertical, ja que es troben regulats per la pròpia semaforització. Tot i això, en els paràmetres de moderació del trànsit la redundància en la informació es considera positiva. Per altra banda, les marques viàries dels passos de vianants no disposen d'una conservació adequada, no afectant a la seva funcionalitat en aquests moments.

Pas de vianants semaforitzat a la zona cèntrica del barri de l'Estació.

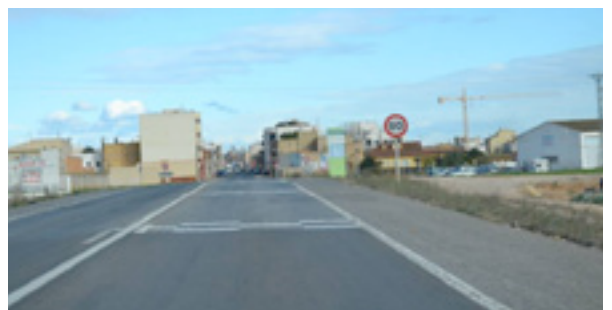
La travessera de la N-340 a l'Aldea no disposa d'elements infraestructurals que permetin que el conductor percebi que està accedint a l'interior d'un nucli urbà i adequi la velocitat a un entorn diferent del tram de carretera amb una major interacció amb vianants i elements urbans.

La manca de rotondes d'entrada a la població i la limitada adequació urbana de la travessera no col·laboren a que l'usuari de la via detecti aquests nous condicionants, sent només la senyalització de la població l'únic element informatiu de circulació per travessera. Es valora amb zero punts aquest paràmetre.

Entrada a la travessera sense cap element indicatiu.

La construcció d'una rotonda, per exemple a l'entrada sud del barri de l'Hostal, on actualment hi ha una intersecció semafòrica, permetria que l'accés al nucli urbà fos perfectament percebut per als conductors, a més d'augmentar l'adequació urbana de la travessera.

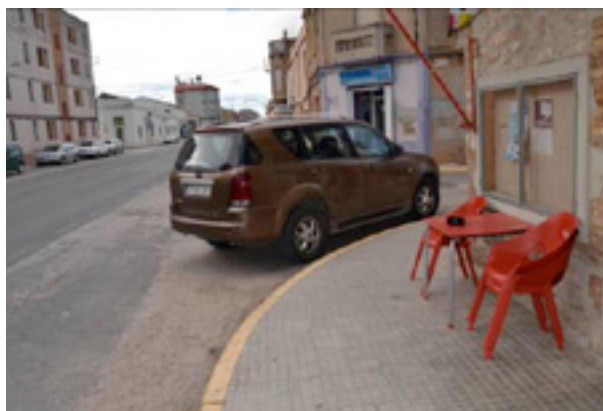
Tot i això, la irregularitat i discontinuïtat de les voreres provoca que un nombre important de vehicles estacionin de manera que bloquegen la mobilitat dels vianants per la vorera o bé en cruïlles on l'estacionament està prohibit, assolint una valoració nul·la d'aquest paràmetre.

Vehicles estacionats de forma il·legal als dos trams de travessera.

La disposició d'aparcament a la totalitat de la travessera suposa una facilitat per als desplaçaments interns en vehicle privat i, per tant, és una forma més de potenciació de modes de transport menys sostenibles. La manca de carril bici i la limitada d'amplada de les voreres combinat amb l'excés d'espai disponible per a l'estacionament de vehicles inviten a una reordenació de la travessera per afavorir als modes de transport més sostenibles i vulnerables.

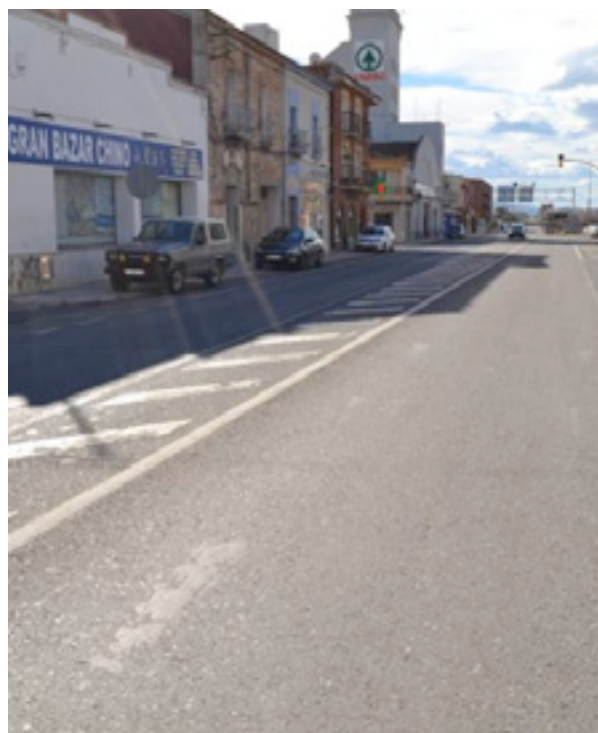
Es valora positivament la incorporació d'una zona zebrada de separació dels dos carrils en una zona propera a la intersecció entre la N-340 i la N-235 que disminueix la interacció entre els dos sentits de circulació en un punt conflictiu.

Marques viàries de separació central dels dos sentits de trànsit.

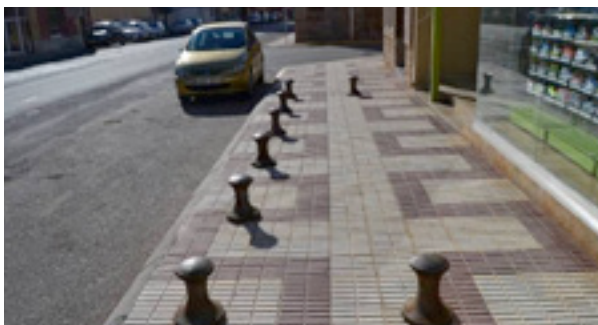
La travessera de l'Aldea no disposa d'arbrat i, per tant, la qualificació paisatgística de la zona és pobre, afectant als comerços i provocant que la zona no sigui agradable per a un passeig a peu. Caldria donar continuïtat a la vegetació integrada a la Plaça Josep Maimó, per citar un exemple vàlid.

Per altra banda, els elements de mobiliari urbà com bancs, papereres o pilones són pràcticament anecdòtics i no tenen una disposició generalitzada al llarg de la via travessera. La puntuació del paràmetre resulta nul·la.

Imatge d'arbrat i bancs a la Plaça J. Maimó i de pilones al barri de l'Estació.

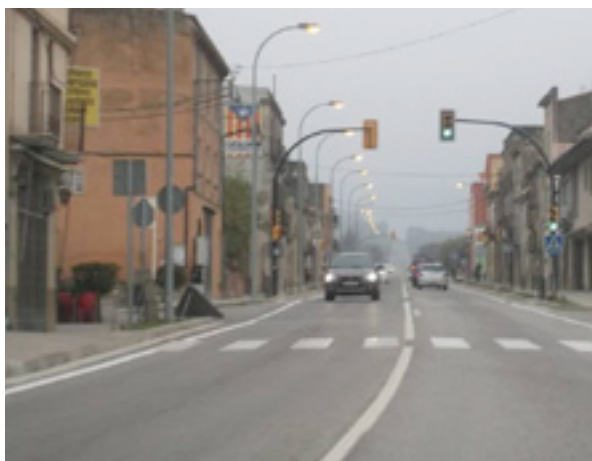
Al llarg del mig quilòmetre de travessera de Bàscara es detecten 3 passos de vianants que connecten els encreuaments més cèntrics de la població. La permeabilitat de la travessera és notable ja que la distància entre els passos de vianants no supera en cap moment els 150m. Tot i això, es consideraria positiva la implantació d'un pas de vianants a l'entrada sud de la població i a l'accés nord, per tal d'augmentar la xarxa d'itineraris a peu i afavorir encara més l'accessibilitat a la parada de bus del marge sentit nord. Tot i això, assoleix la totalitat de la valoració ja que la permeabilitat és l'adequada.

Dos passos de vianants pràcticament consecutius en un dels punts més cèntrics.

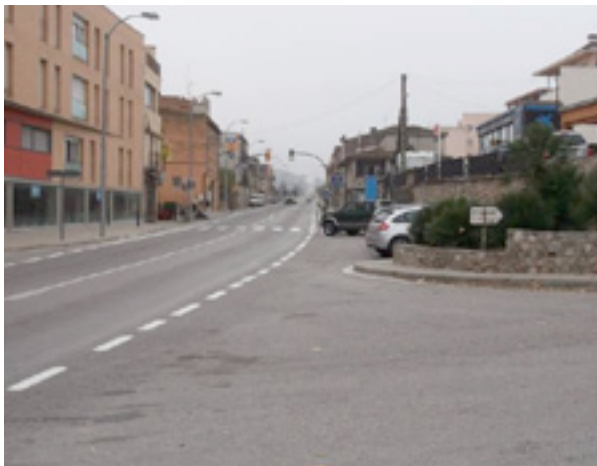
Les voreres dels dos marges disposen d'una amplada d'entre 2 i 3 metres útils en pràcticament a la totalitat de la travessera. La disposició d'elements de mobiliari urbà poden limitar en algun cas l'amplada total, tot i que la vorera es manté contínua i en bon estat de conservació especialment en el marge sentit nord. A l'altre costat, es produeix una discontinuïtat a la zona de l'accés rodat per la rampa que connecta amb al centre de la població i on també es disposen diverses places d'aparcament en bateria. En aquest petit tram la vorera desapareix. Aquest aspecte negatiu pot repercutir en dificultats a la mobilitat de les persones provoca que la valoració del paràmetre es quedi en un 40%.

Punt de la travessera amb vorera i pas de vianants inexistent.

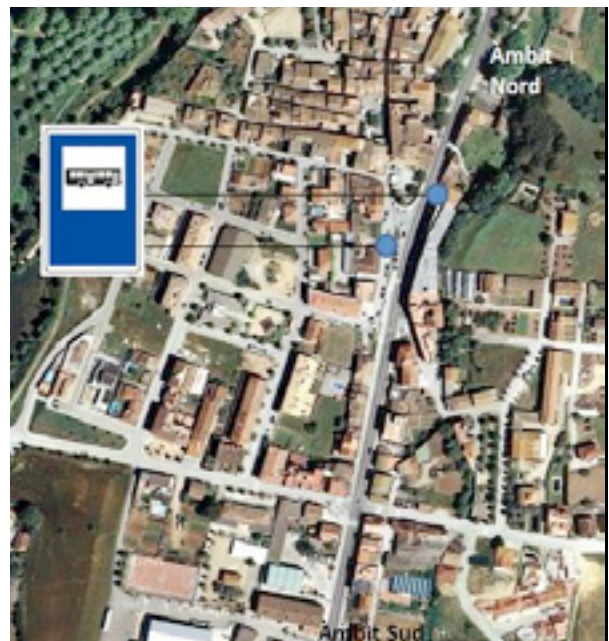
La línia interurbana de bus que transcorre per la N-II disposa d'una parada de bus en cada sentit de circulació ubicades en una zona intermèdia. El fet de que la travessera sigui d'uns 500m i que es desenvolupi per la zona central de la població permet que gairebé el conjunt del nucli urbà disposi de cobertura a menys de 650m, equivalent a 10min a peu. Les parades es troben properes a un pas de vianants, especialment la del marge sentit sud i a molt poca distància es disposen diverses places d'aparcament que poden afavorir el canvi modal de vehicle privat a bus.

Croquis on es representen les parades de bus de Bàscara.

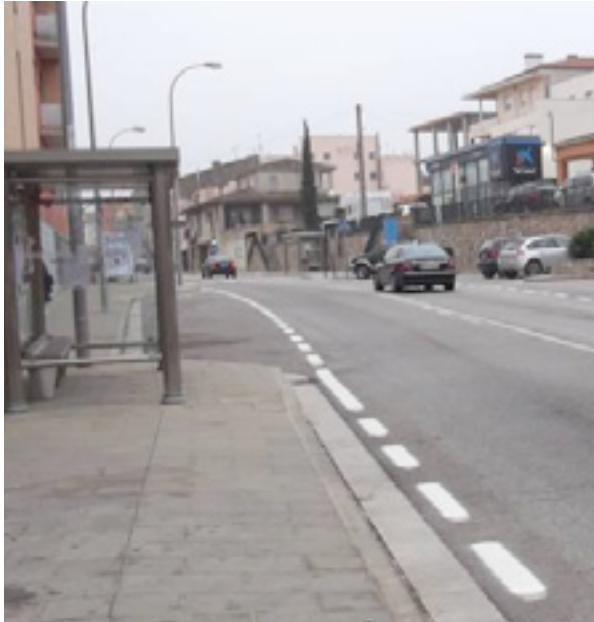
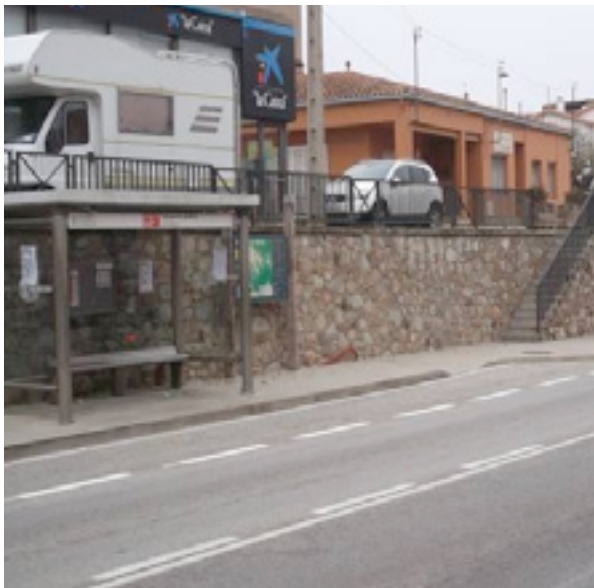
Les dues parades de bus disposen d'una adequada accessibilitat tant per vianants com per al propi autobús. Les persones que accedeixen al bus a peu ho fan a través de voreres amples i en punts on no s'ha disposat cap mobiliari urbà que obstrueixi als vianants i disminueixi l'accessibilitat a part de la mateixa marquesina de la parada.

A les dues parades s'ha habilitat una zona de calçada per a que el bus pugui efectuar la parada i recollir/ deixar als passatgers sense interferir al trànsit de pas de la via.

Parades de transport col·lectiu a ambdós marges de la N-II.

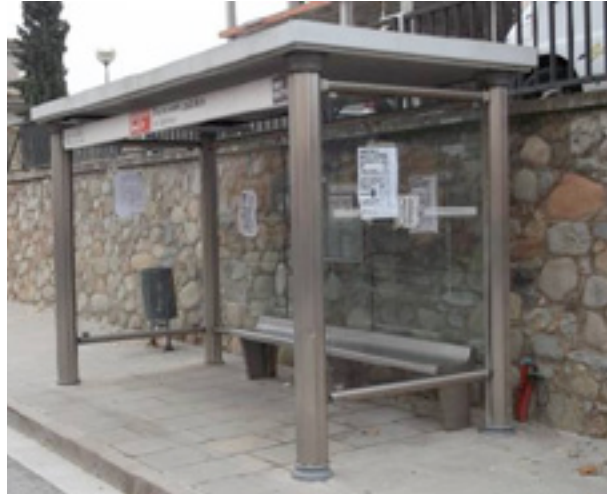
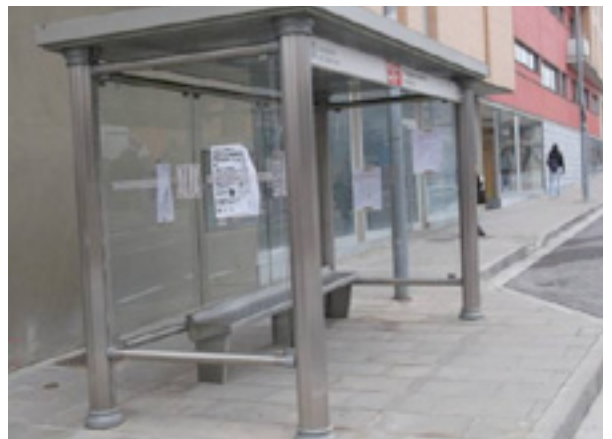
Les dues parades tenen les mateixes característiques pel que fa a equipament, incorporant una marquesina amb banc per asseure's i on es col·loca informació de les línies de transport col·lectiu.

Marquesines de les dues parades de la travessera.

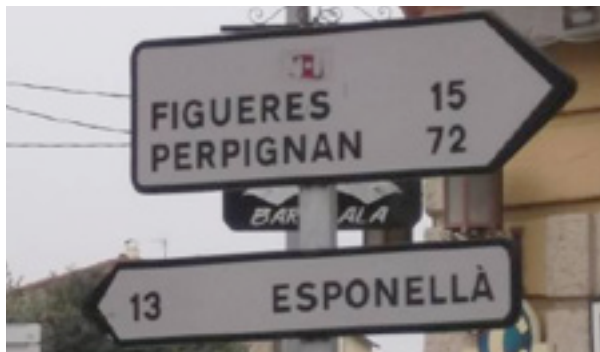
A la cruïlla entre la travessera de Bàscara i les carreteres GI-622 i GI-554, s'inclouen panells de senyalització de Figueres i Perpignan, així com de Girona i Barcelona. S'estima necessària la implementació de la senyalització referent a l'enllaç a l'AP-7 degut a la proximitat amb Bàscara i per dirigir als camions de gran tonatge a aquesta via, ja que des de inicis de 2013 és obligat el seu pas per aquesta autopista.

Senyalització vertical per a vehicles de pas per la N-II.

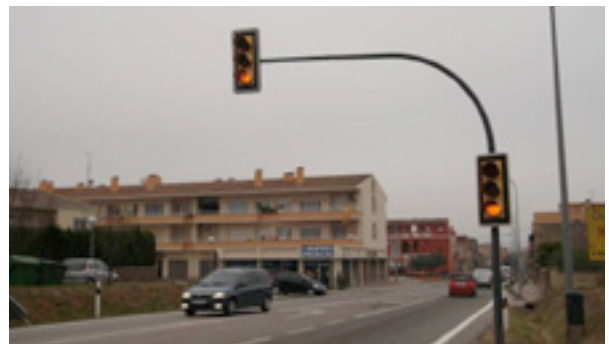
Per tant, la travessera de Bàscara, obté una puntuació intermèdia corresponent a 7 punts sobre els 10 de valoració del paràmetre. La incorporació d'una mesura que obligués

Semàfor regulador de velocitat a l'accés sud de la travessera.

a reduir la velocitat als vehicles de la zona nord de la travessera just en el seu punt d'entrada a la població permetria obtenir una valoració major en aquest aspecte.

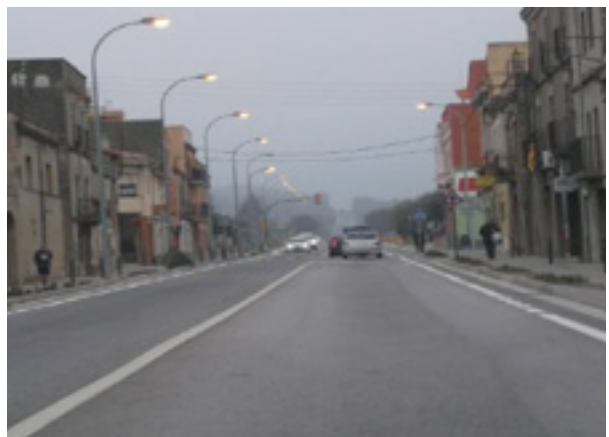
Al llarg de la longitud del tram analitzat es disposen de punts de llum bàsicament en un dels marges de la via i es troben en funcionament tots ells.

Semàfor regulador de velocitat a l'accés sud de la travessera.

Per altra banda, no s'introdueixen elements d'abaliment com ulls de gat abans de cada pas de vianants o punts de conflicte. En els trams interurbans de la N-II es disposen suports amb elements reflectants als quals se'ls podria donar continuïtat a l'interior de la travessera mitjançant ulls de gat en els passos de vianants i en els límits de la vorera de vianants.

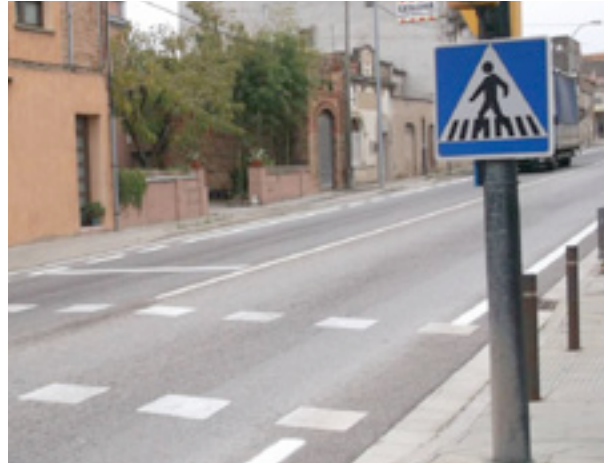
Els elements de pacificació del trànsit i altres components existents a la via es troben parcialment informats al llarg de la travessera: els passos de vianants i el semàfor regulador són els elements més importants a senyalitzar i es realitza en la seva major part, tot i que en alguns casos de forma massa propera a la seva ubicació, restant efectivitat a la indicació. També s'indiquen les cruïlles mitjançant el senyal vertical de creuament amb prioritat per als vehicles que circulen per la N-II.

Tot i que la seva importància és menor, no s'ha implementat cap senyalització vertical per indicar la presència de semàfors ni de parades de bus.

Senyals d'informació de pas de vianants sense antelació.

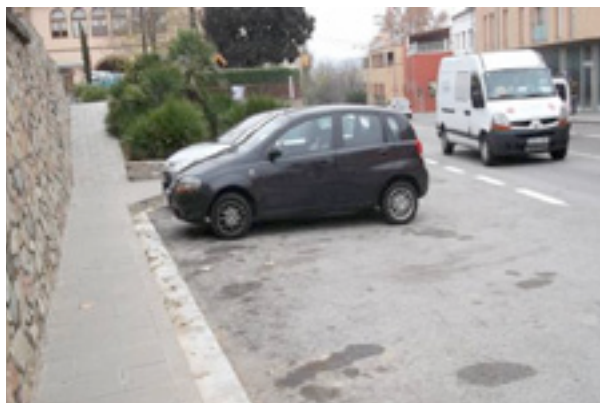
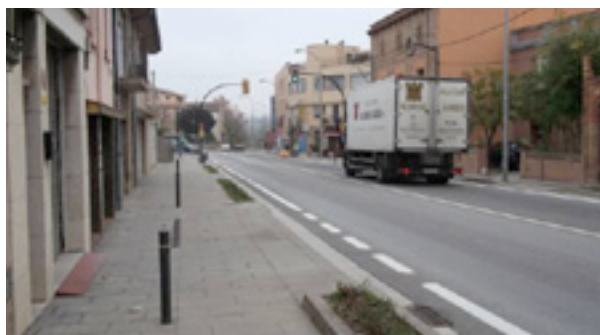
En els 500m de travessera urbana de Bàscara no es disposen de zones d'estacionament excepte unes poques places adjuntes a la parada de bus. La presència d'elements de mobiliari urbà i parterres amb vegetació eviten que els vehicles puguin efectuar estacionaments il·legals a la calçada principal.

Tot i això, en un dels carrers locals que connecten amb la travessera es detecta una habitual indisciplina de vehicles en un punt on hi ha un bar i diversos comerços. Tot i no poder estacionar sobre la vorera, s'observen vehicles que aparquen a la via obstaculitzant el pas de vehicles per la travessera.

Zona d'aparcament a la travessera i mobiliari urbà i vegetació que ho impedeix.

La indisciplina suposa una disminució en termes de seguretat viària ja que la presència de vehicles ocupant part del carril afecta a la mobilitat dels vehicles i impedeixen la visibilitat a les proximitats de passos de vianants, a més de l'alt risc de col·lisió amb el vehicles estacionats il·legalment.

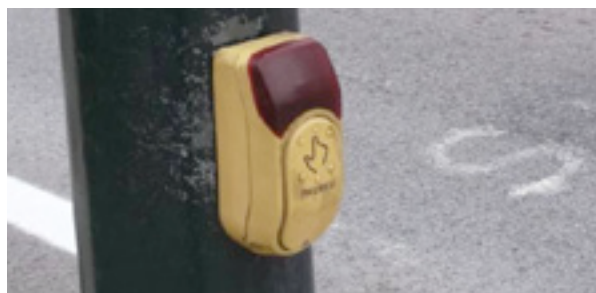
Els dos semàfors que regulen un dels passos de vianants de la travessera tenen sistema de pulsador per accionar el semàfor verd de vianants per poder creuar. Es tracta d'un dispositiu que aporta valor afegit a la mobilitat general i redueix de manera important el creuament de persones i cotxes en vermell que suposen un risc per a la seguretat viària.

Detall del pulsador i semàfor de vianants amb informació del dispositiu.

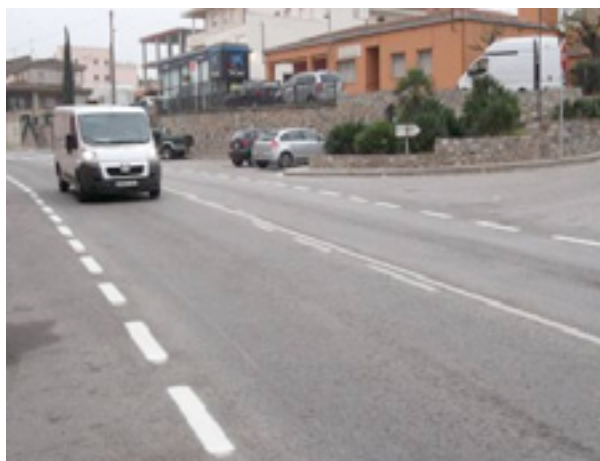
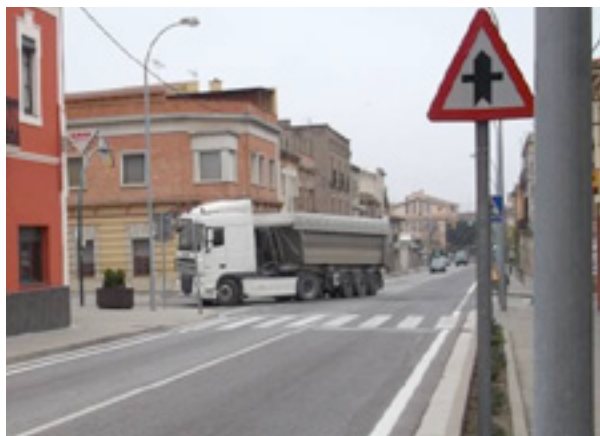
Aquesta maniobra de gir a l'esquerra per sortir de la travessera en la majoria de casos fa imprescindible la parada per cedir el pas al sentit contrari degut a l'alta intensitat de trànsit, augmentant el risc d'encaçament entre vehicles.

La manca d'espai disponible fa pràcticament inviable la implantació de carril de gir central per poder fer el gir sense perjudicar a la mobilitat de pas. S'aplica puntuació negativa en aquest cas, penalitzant aquesta situació de risc.

Carril central de gir a l'esquerra.

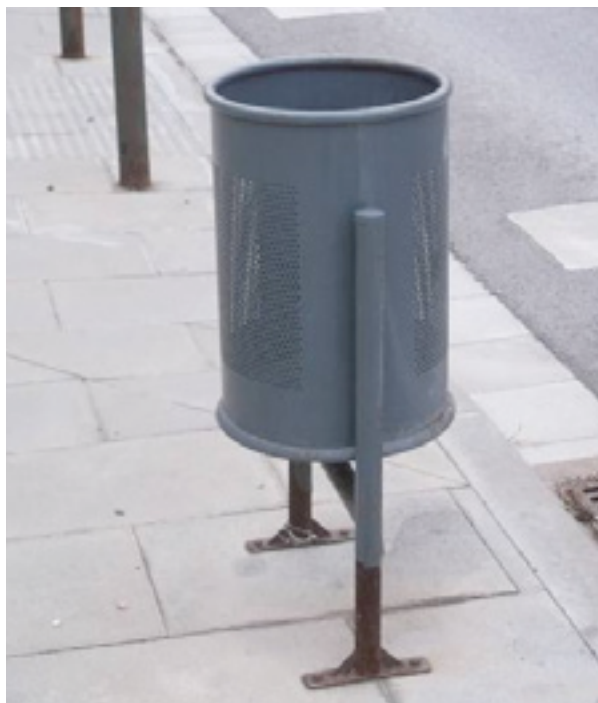
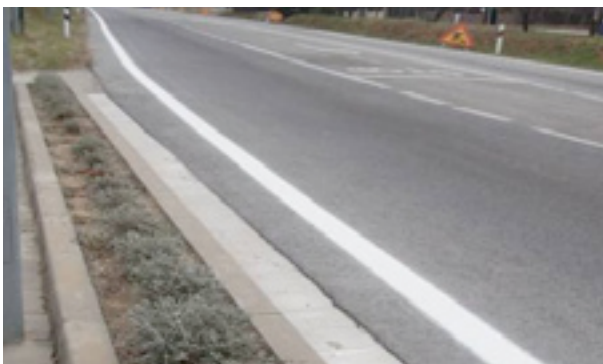
En tot el tram de travessera urbana no s'observa arbrat, un element fonamental per una correcta integració al casc urbà ja que actua com a barrera entre vehicles i vianants, també en la contaminació acústica.

Tot i això, es disposen de jardineres amb vegetació que també formalitzen una segregació entre vianants i trànsit circulatori i, a més, dificulten la indisciplina en l'aparcament. Per altra banda, s'observen diversos elements de mobiliari urbà.

Elements de mobiliari urbà i zona de parterres que separen vorera i calçada.

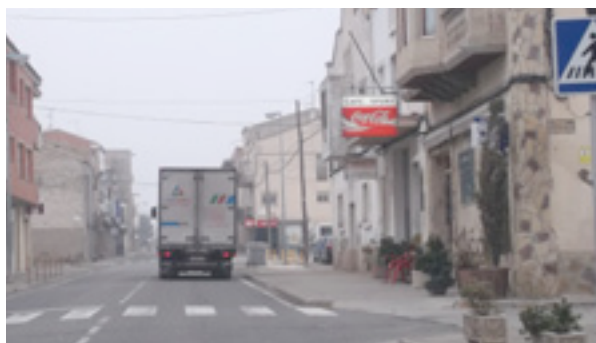
La travessera de Bellcaire és un tram de pràcticament 1km que disposa d'un total de cinc passos de vianants. A la part est, els passos es troben distribuïts de manera més propera, però a la zona de la sortida cap a Balaguer, les separacions són de més de 200m en alguns casos. En aquest tram, els vianants es veuen obligats a desplaçar-se fins als passos habilitats o bé creuar de forma il·legal, evitant la consecució de la valoració màxima.

Imatge de dos dels passos de vianants de la zona més cèntrica de Bellcaire.

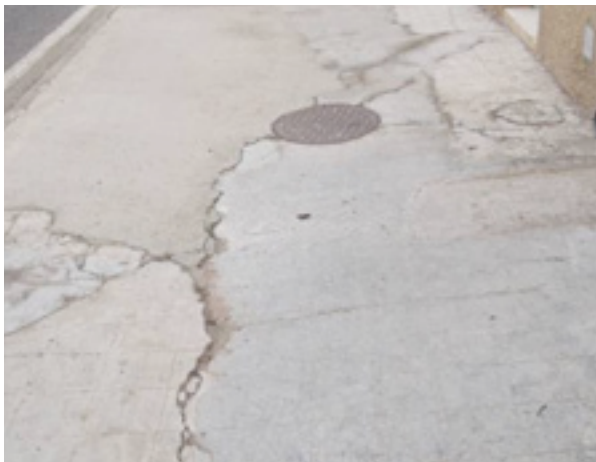
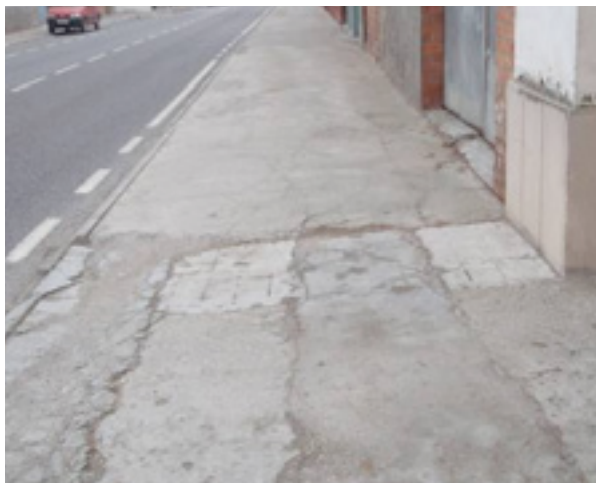
Per altra banda, l'estat de conservació de les voreres no és l'adient i es formen diverses irregularitats en la seva superfície, creant un problema que afecta pràcticament a la totalitat de les voreres. La distància fins als passos de vianants i l'esporàdica ocupació de les voreres per part dels vehicles no permet una òptima disposició dels itineraris per a vianants. Aquest paràmetre aconseguix dos punts dels cinc totals.

Trams de vorera estrets i en mal estat.

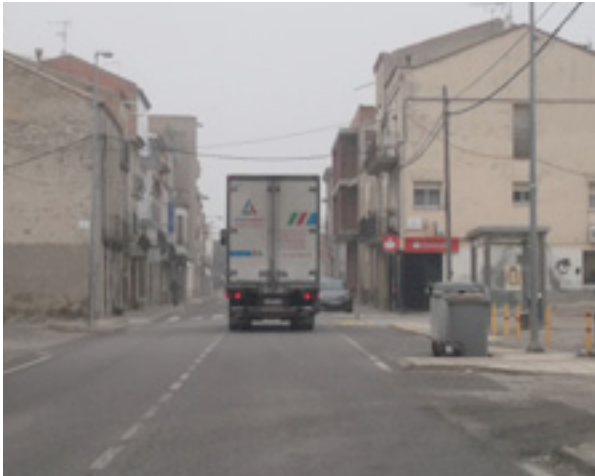
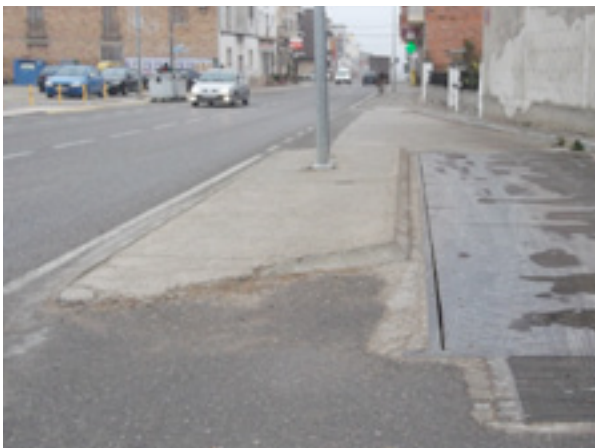
Les parades de Bellcaire estan ubicades davant per davant en un punt de la travessera, però tenen característiques d'accessibilitat diferents. La parada que es troba adjacent a l'aparcament no pavimentat disposa d'una zona d'estacionament reservat per al bus en el qual s'ha incorporat senyalització de prohibició d'aparcament per a la resta de vehicles. Per tant, en la maniobra de parada no es crea cap afectació al trànsit de la travessera i es manté un accés plenament adaptat als vianants en una zona de vorera ampla.

L'altra parada es troba en un punt de difícil accés per a les persones que es desplacen a peu ja que les voreres no tenen continuïtat i el pal de la parada s'ubica en una illeta. En aquest tram el bus ha de realitzar una parada en el propi carril de circulació de la travessera, perjudicant a la mobilitat de pas durant uns segons. A la part interior de la illeta hi ha una bàscula i zona d'aparcament.

Zones habilitades actualment per a la parada del bus que transcorre per Bellcaire.

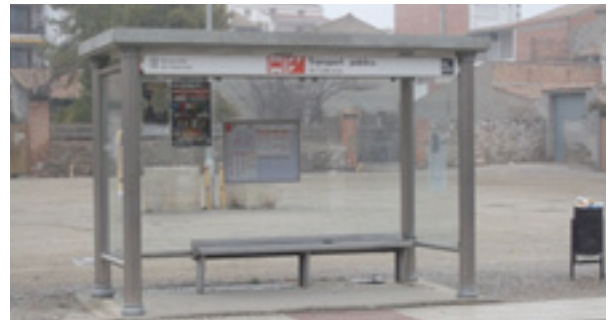
Imatge de la marquesina i suport informatiu fora de servei.

La parada de bus en sentit Tàrrrega únicament es detecta a causa d'un suport informatiu ja obsolet. Com s'ha indicat en l'anterior paràmetre, tampoc disposa d'una accessibilitat adequada que incideix en la valoració dels paràmetres relacionats amb la mobilitat del transport públic.

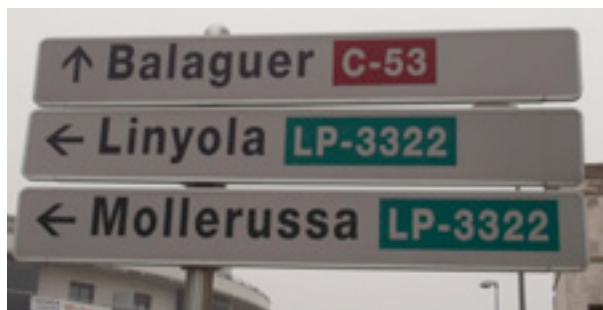
En sentit nord s'indica Balaguer, que és la següent població per la qual transita la C-53 i la capital de la comarca de la Noguera. En aquest cas, es troba a faltar la referència a la Vall d'Aran, ja indicada a l'A-2 però que no es torna a senyalitzar en cap tram de la C-53. Cal remarcar que tots els conjunts de senyals es troben en un adequat estat de conservació

Senyalització d'orientació a la travessera de Belcaire d'Urgell.

Aquest paràmetre obté la valoració màxima degut a la continuïtat en la totalitat de les indicacions. Tot i això, s'observen diferents senyals d'elements urbans i de cooperatives de la zona que no mantenen una tipologia normativa ni els mateixos criteris de senyalització. Tampoc es senyalitza l'eix viari més important de la zona, l'A-2.

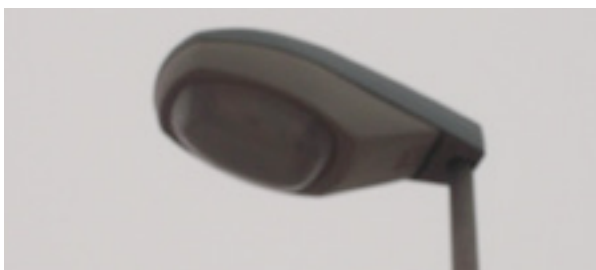
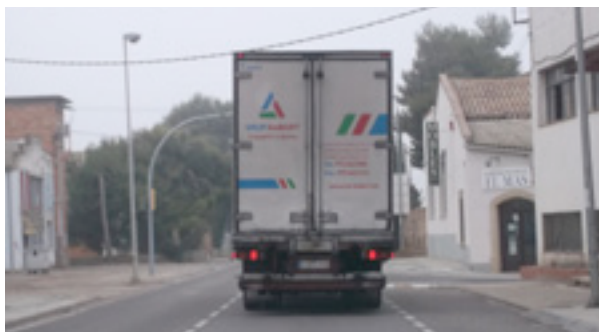
La travessera de Bellcaire compleix tots els requisits de valoració pel que fa a la disposició d'enllumenat als dos marges de la via. Els punts de llum, ubicats alternativament, es troben en fanals a les façanes de les vivendes o bé en bàculs d'il·luminació segons les característiques del tram.

Per altra banda, no s'observa la col·locació de dispositius d'abaliment com ulls de gats que destaquen les marques viàries de separació dels sentits de circulació o el límit de la vorera. S'implementen senyals lluminosos que informen de la limitació de velocitat a 50km/h.

Estructura del punt de llum i disposició alternativa dels bàculs al llarg de la travessera.

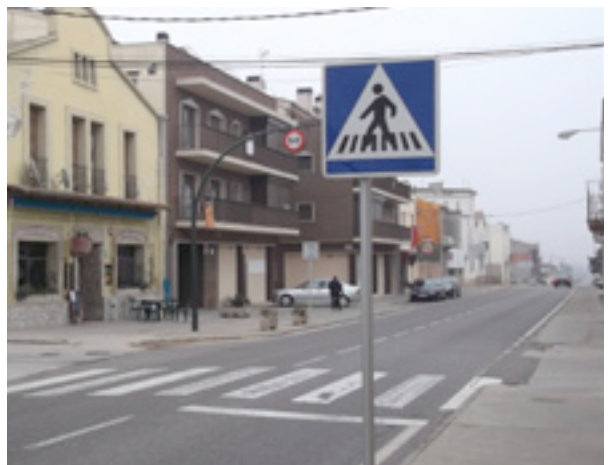
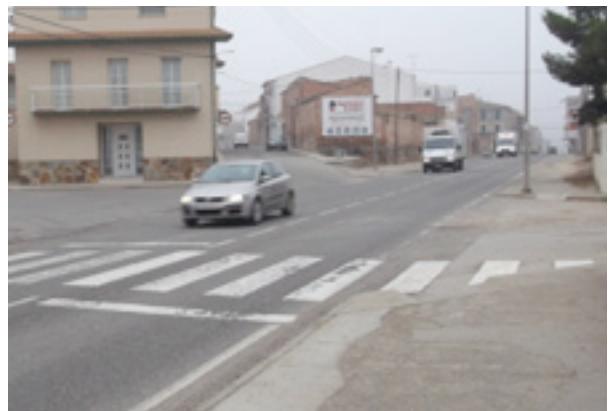
El paràmetre de senyalització d'orientació obté una valoració excel·lent, però en el cas dels senyals normatius i de regulació es detecta la manca d'alguns d'ells: per una banda, la senyalització dels passos de vianants no és completa (es senyalitza el 80%) i els semàfors ambre intermitents i les parades de bus tampoc s'indiquen, tot i que en alguns casos no són visibles.

Pas de vianants senyalitzat i pas de vianants sense informació.

La valoració és d'un 60% de la nota del paràmetre ja que cal un reforç per completar la senyalització d'alguns elements de la travessera.

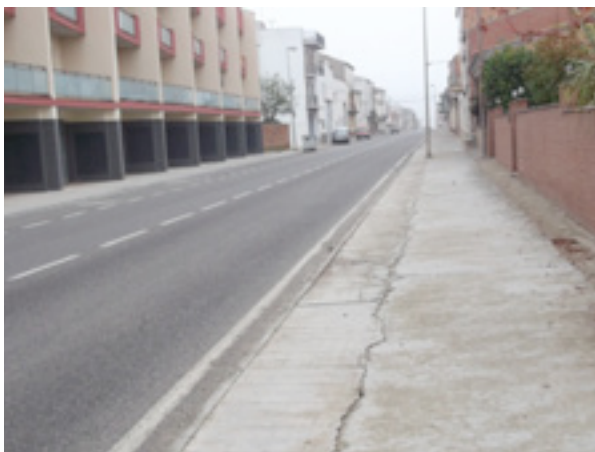
En l'anàlisi de la travessera de Bellcaire es fa palès que posseeix característiques que fomenten el pas del trànsit, ja que no hi ha cap semàfor i pocs elements que puguin alterar la seva conducció.

Entrada a Bellcaire de la circulació procedent de Balaguer.

La materialització d'alguna mesura funcional com una rotonda, estretament de la calçada o algun tipus de mitjana, ja sigui amb marques viàries o bé en algun element físic de separació de carrils permetria als conductors obtenir una percepció clara de que s'està accedint a un tram urbà. Aquest fet permet als usuaris realitzar l'adequació de la seva conducció, redundant amb un compliment més majoritari de la limitació de velocitat.

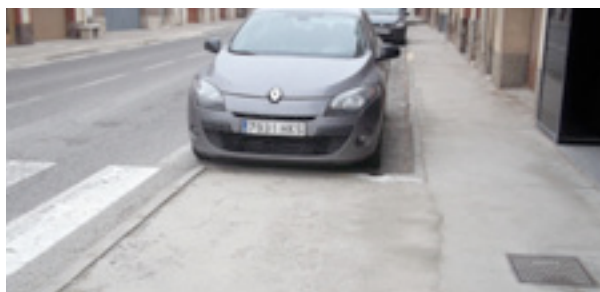
Cordó d'aparcament estret en alguns trams.

Els pocs vehicles que s'observen aparcats en aquesta zona fa que la valoració sigui força positiva en aquest aspecte ja que assoleix 4 punts dels 7,5 possibles. Seria necessària l'adequació o supressió de les zones més estretes del cordó d'aparcament i dirigir als vehicles que vulguin estacionar a les zones de pàrking no pavimentades adjacents a la C-53.

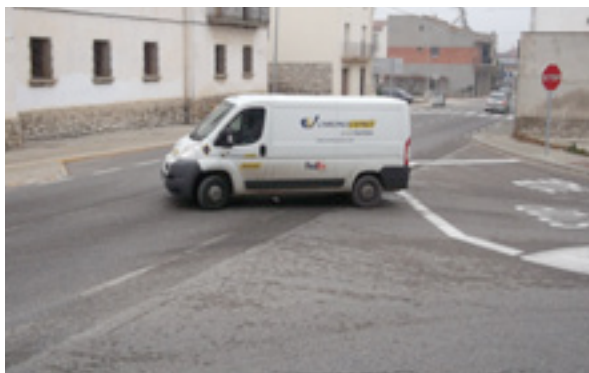
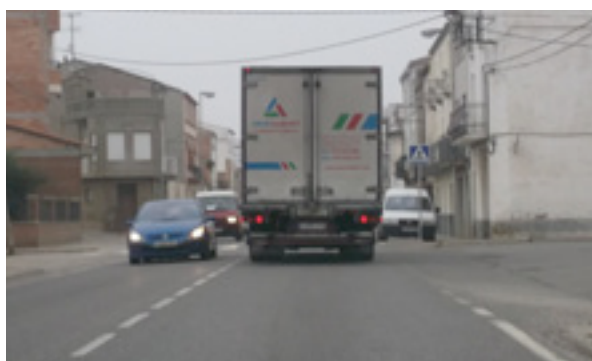
L'existència de girs a l'esquerra sense carril reservat per a realitzar aquesta maniobra augmenta el risc de col·lisió per encaçament i per xoc frontal, a més de perjudicar a la fluidesa del trànsit.

Al llarg del tram urbà de la C-53 no hi ha cap marca viària contínua, fet que permet realitzar els girs a l'esquerra tot i no disposar de cap carril central de gir a l'esquerra que faciliti aquest moviment. Estan permesos de la mateixa forma els girs per accedir a vies importants com la LP-3322 que connecta amb Linyola i Mollerussa com els girs per accedir a guals. Així es multiplica el risc en una via que si bé és recitínia, també té molts dies de boira que minven la visibilitat.

Gir a l'esquerra i línia discontinua al llarg del tram d'1km de travessera.

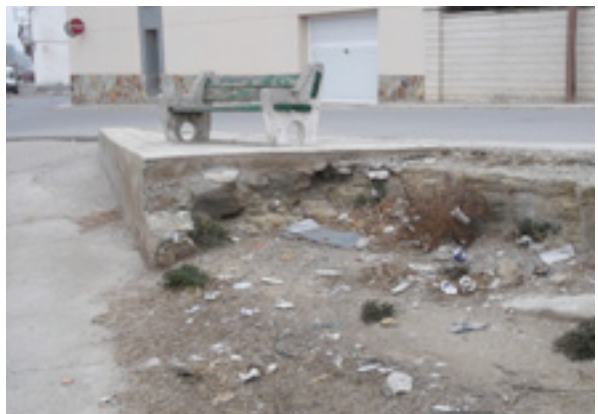
A la zona del pla de Lleida no és habitual la disposició d'arbrat, degut a una tradició de cultius de secà, però en la travessera urbana de Bellcaire, a més de no comptar amb cap arbre tampoc disposa de cap tipus de vegetació i s'observen escassos elements de mobiliari urbà.

Fotografia d'un banc a la C-53 en una zona amb diverses deixalles al voltant.

La manca d'arbrat es pot substituir amb parterres o jardineres que aporten qualitat paisatgística al tram de travessera i col·locades convenientment, permeten una segregació entre la circulació del trànsit motoritzat i els modes de transport més vulnerables.

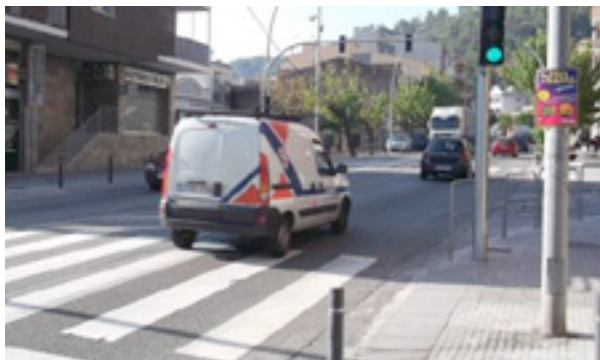
Cal remarcar que s'han observat vuit passos de vianants al llarg dels gairebé 2km de travessera, alguns d'ells implementats recentment. Aquest fet provoca que la zona més cèntrica, on existeixen més itineraris de mobilitat a peu, disposi de la facilitat adequada per poder creuar la via. En aquest aspecte, potser caldria una millora en alguns trams propers als extrems, amb distàncies entre passos de vianants d'uns 300m. Vallirana posseeix, a més, un pas subterrani que augmenta la permeabilitat. La valoració del paràmetre és de 7 punts sobre els 10 totals.

Estat i característiques dels passos subterranis i dels passos de vianants.

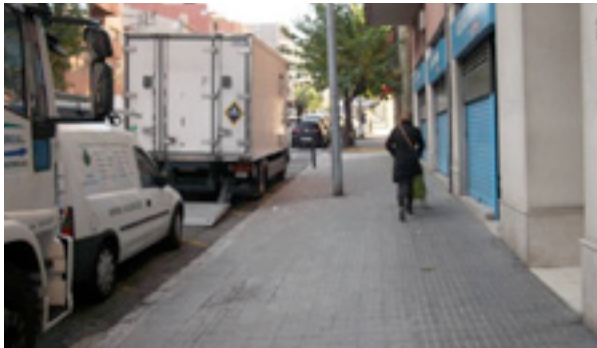
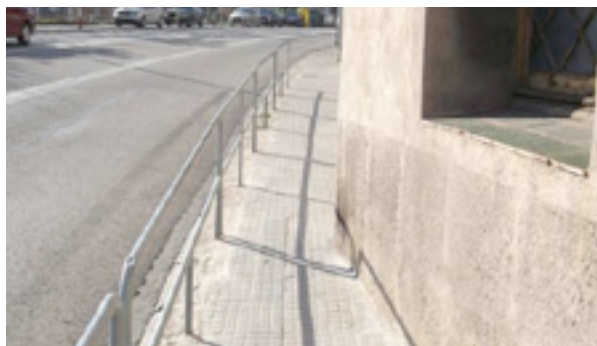
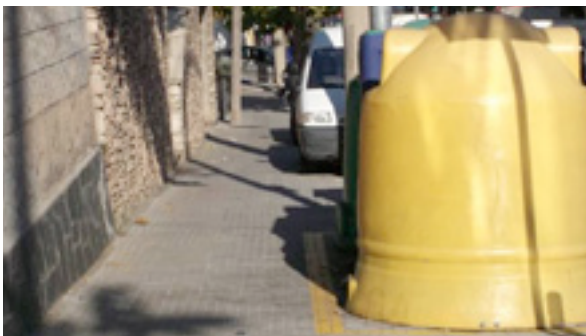
La travessera de Vallirana disposa de dues voreres als dos marges de la calçada que oscil·len entre els 2 metres d'amplada i, en algun cop superen els 5m. Al tractar-se del carrer Major de la població, la continuïtat està garantida des de l'entrada est fins a la finalització de la travessera, coincidint amb l'accés a l'estació de servei. Cal destacar que el propi mobiliari urbà o els vehicles estacionats, tant de forma legal com en zona il·legal, redueixen l'amplada lliure de la vorera sense penalitzar en excés a la mobilitat a peu.

En diversos punts el propi mobiliari urbà i les vivendes limiten la vorera.

La valoració d'aquest aspecte és positiva, assolint 3 punts dels 5 possibles degut al bon estat de la vorera i una notable amplada lliure en general. Els punts d'estretament no perjudiquen en excés als vianants i permet que la travessera de la N-340 també sigui un eix comercial important en l'àmbit municipal.
