AUDITORIES DE MOBILITAT TRAVESSERES URBANES DE CATALUNYA

Març 2014

RACC

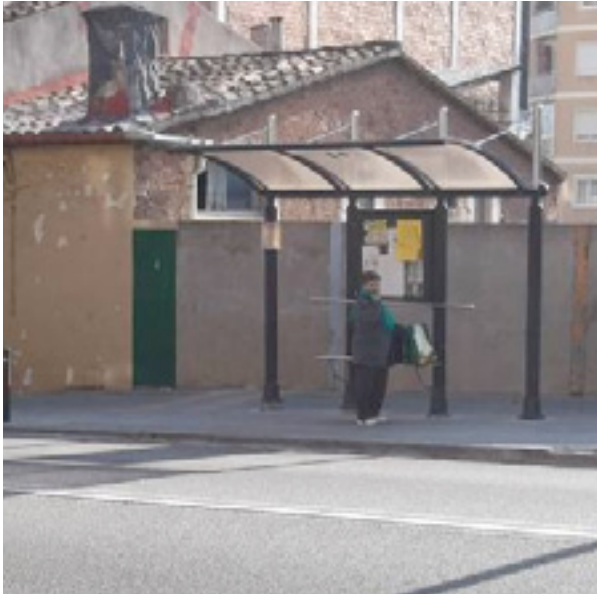
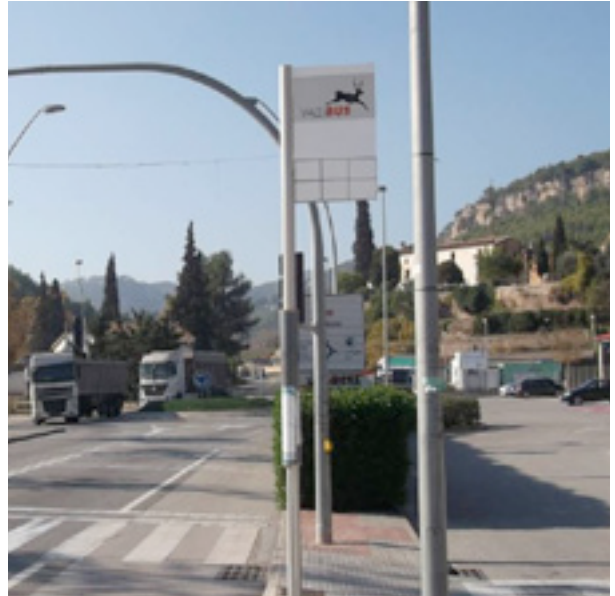
Espai delimitat i segregat pel bus i parada del Vallibus sense reserva pel bus.

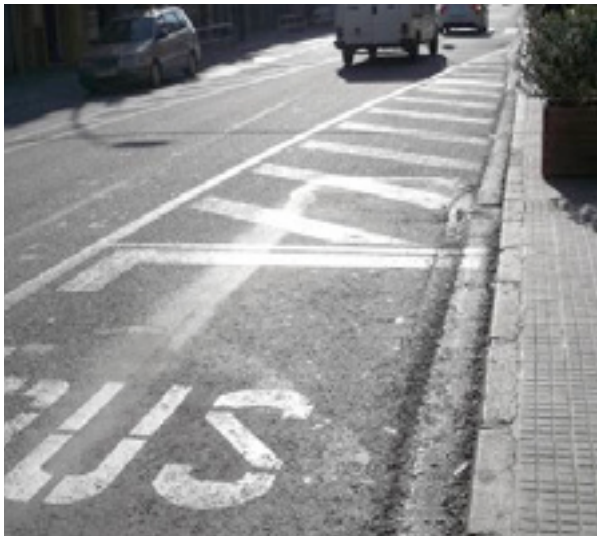
Imatges on s'observa la zona diàfana de vorera en el punt per accedir al bus.

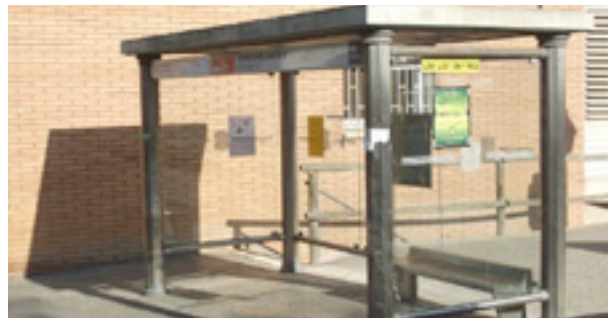
En aquest paràmetre es valora l'existència de marquesina per tal de que els usuaris del transport públic puguin esperar el bus amb comoditat. Es tracta d'una mesura més de promoció del transport públic, però a Vallirana només es detecten tres marquesines ja que la resta de parades s'indiquen amb un suport informatiu de les línies que efectuen parada.

Parada de bus amb marquesina en sentit Barcelona.

El paràmetre d'equipament de les parades de bus, a diferència dels altres aspectes valorats del transport públic obté una valoració nul·la.

- Equipar amb marquesina totes les parades de transport públic en els punts on sigui possible.
- La finalització de la variant de Vallirana és imprescindible per poder allunyar l'alta intensitat de trànsit del centre de la població que provoca contaminació acústica i mala qualitat de l'aire.

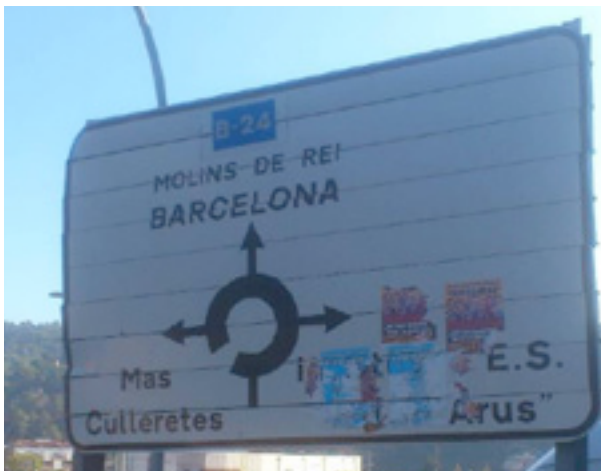
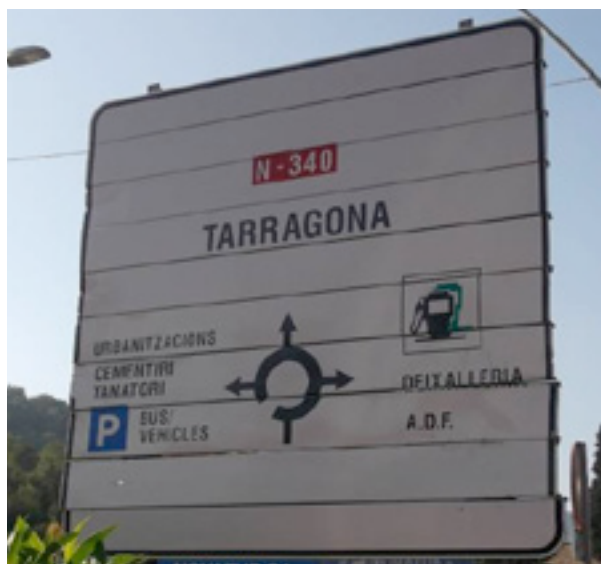
Cartells que senyalitzen les destinacions a la sortida de la travessera.

Per tant, la senyalització al llarg dels 2km de travessera de Vallirana no té continuïtat i únicament es disposen de senyals no normatius i sense criteris tècnics que informen de negocis particulars. Tal com s'observa en les imatges, la majoria de senyals de l'interior de la travessera es troben en mal estat de conservació i manteniment. La puntuació d'aquest factor és nul·la.

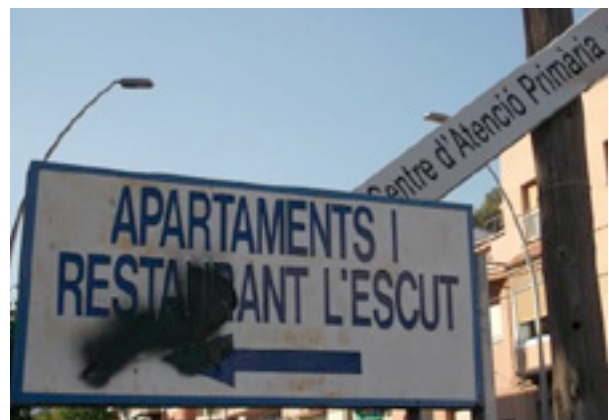
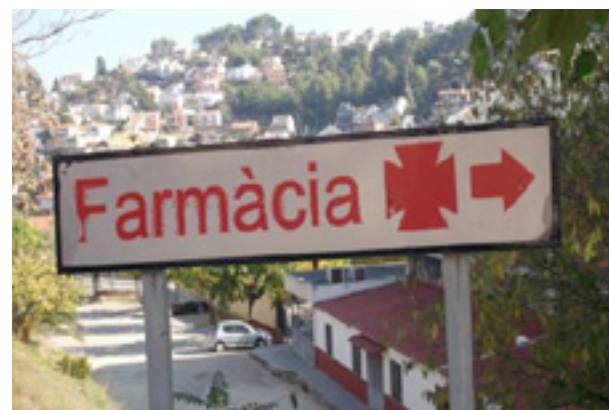
Indicacions de sortida de la travessera amb escàs manteniment.

- Modificar la senyalització d'orientació deteriorada i homogeneïtzar els indicadors segons criteris tècnics.
- Ampliar el nombre de semàfors amb polsador.
- Protegir les voreres i evitar l'indisciplina d'estacionament.

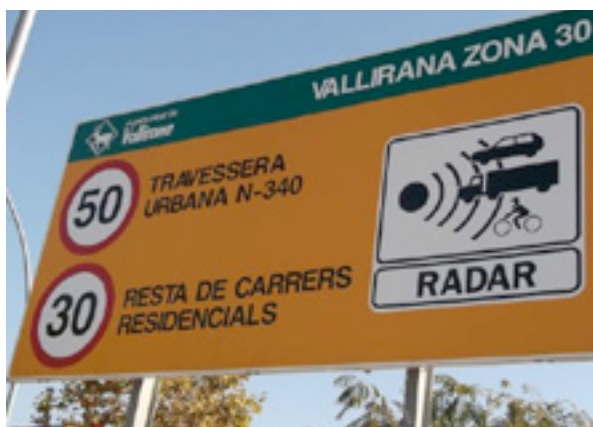
Tot i que a l'inici del tram es senyalitza la limitació a 50km/h a la travessera urbana i l'existència de radars de velocitat, la congestió a l'interior de Vallirana produïda pels semàfors i els vehicles pesants en zones de pendent és l'element reductor més efectiu de velocitat.

Senyalització dels límits de velocitat segons la via de la població de Vallirana.

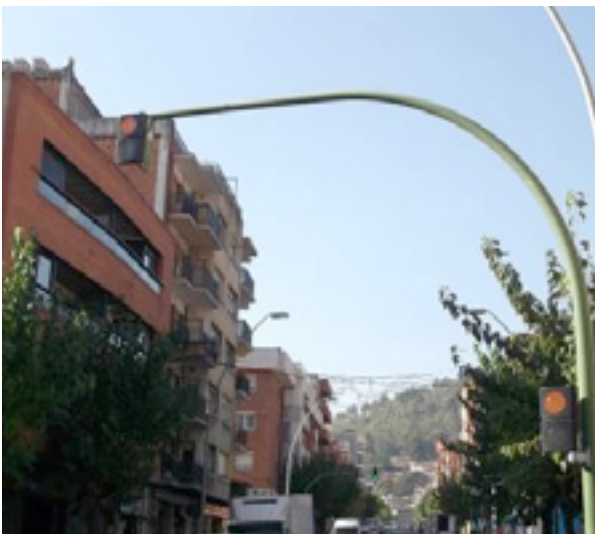
Semàfors en ambre intermitent en sentit Tarragona.

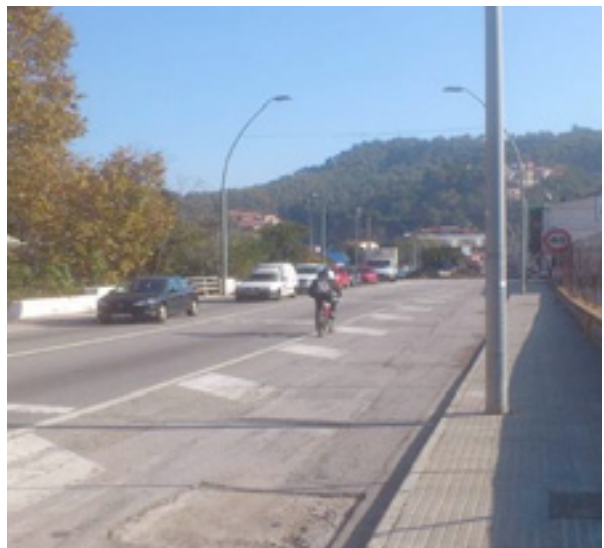
Bandes rugoses i voral ample a l'accés est de la travessera de Vallirana.

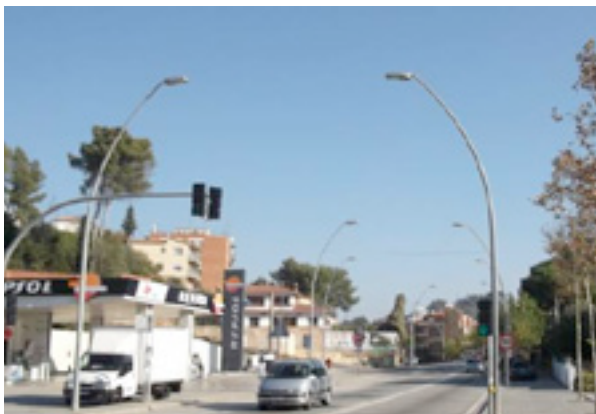
Tot i la disposició d'un sistema d'enllumenat complet, la manca d'il·luminació que destaquï els passos de vianants o altres elements moderadors del trànsit suposa una deficiència important en una travessera en la que coincideix un gran volum de trànsit i una elevada interacció entre vianants i vehicles. Per tant, s'assoleixen 3 dels 10 punts disponibles en aquest paràmetre.

Punt de llum doble i ulls de gat que destaquen els límits del carril de circulació.

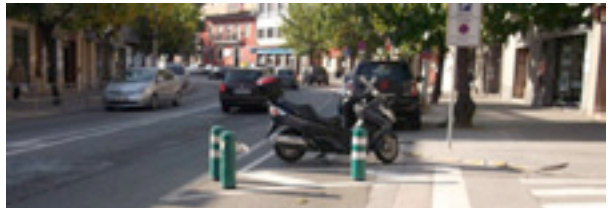
Pivots d'abalisament que limiten i protegeixen una zona d'aparcament de motos.

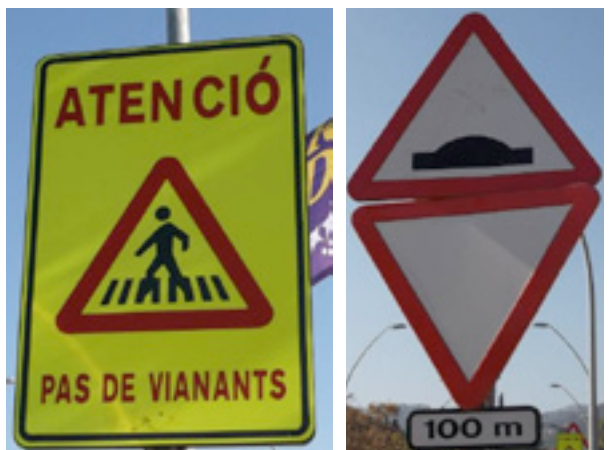
Per tant, els senyals ubicats a l'entrada oest, en la zona de l'estació de servei, són totalment adequats però insuficients per als pràcticament 2km de travessera.

Senyals que informen de l'existència de pas de vianants i bandes sonores.

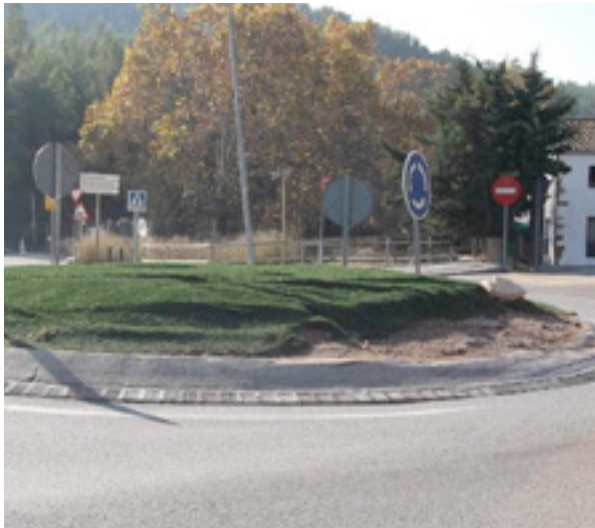
Portes d'entrada a la travessera de Vallirana.

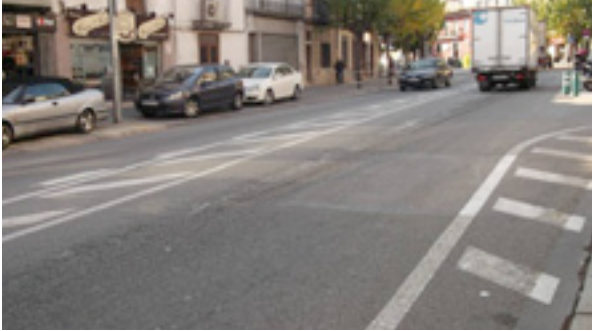
Illetes centrals zebraades de separació de sentits de circulació.

Al tractar-se d'un únic carril de circulació per a cada sentit no és estrictament necessària la implementació d'illetes per a vianants. La puntuació adoptada en aquest cas és nul·la ja que no s'obté la puntuació addicional d'aquest paràmetre.

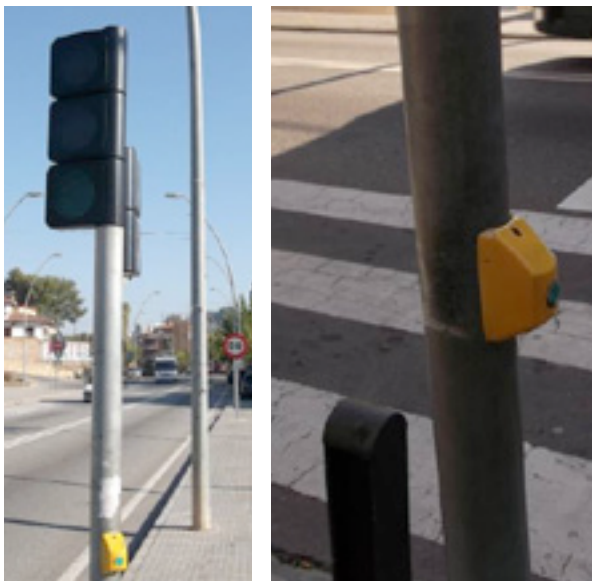
A la travessera de Vallirana es la meitat dels semàfors reguladors dels passos de vianants es troben equipats amb pulsadors d'accionament del verd, afavorint la seguretat en el creuament de persones i millorant la mobilitat dels modes de transport. Tot i destacar aquesta bona pràctica, la seva implementació no és majoritària i, per tant, no assoleix la puntuació addicional.

Imatge de dos pulsadors en semàfors de Vallirana.

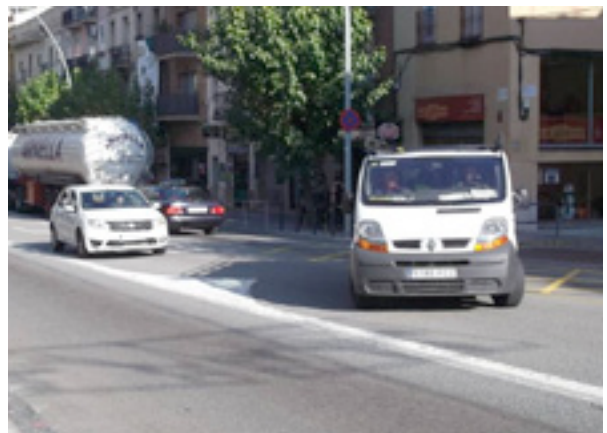
Vehicles circulant pel carril d'espera central per efectuar la maniobra de gir.

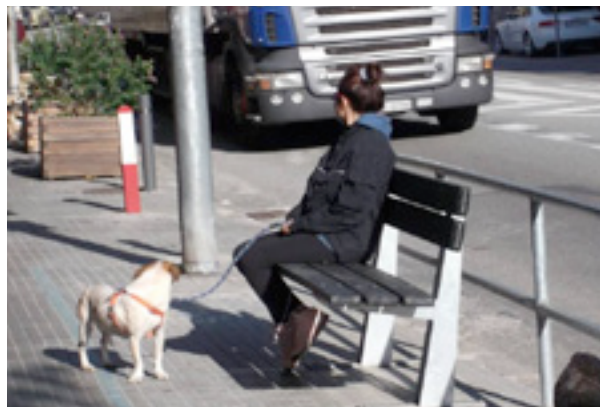
Imatges on s'observa l'arbrat i mobiliari urbà com bans o jardineres.
