RACC

ACCIDENTES DE TRÁFICO CON ANIMALES. ANÁLISIS DE LA SITUACIÓN A NIVEL EUROPEO Y ESPAÑOL.

Abril de 2011

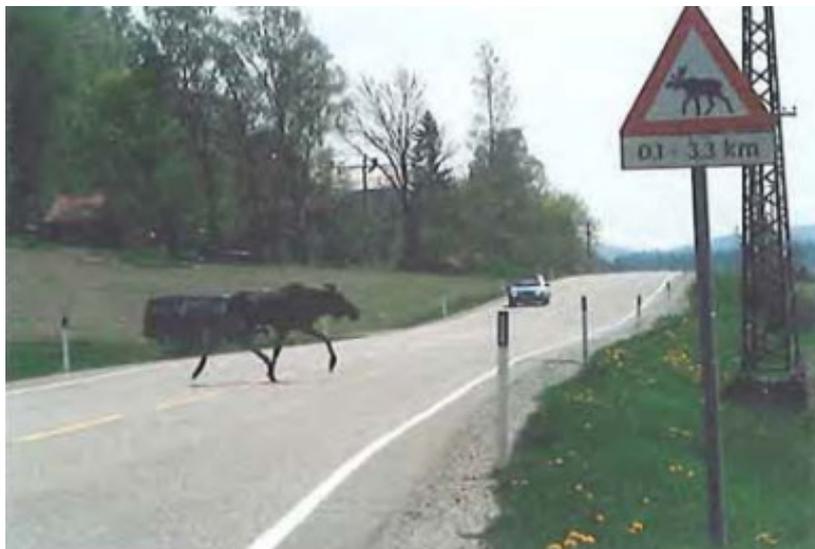
Figura 1.- Señal de advertencia de la presencia de alces, en Noruega. Estas señales no son muy eficaces, porque los conductores se acostumbran a ellas y no reducen la velocidad del vehículo. (Foto de S. Persson). [Fuente: MMA]

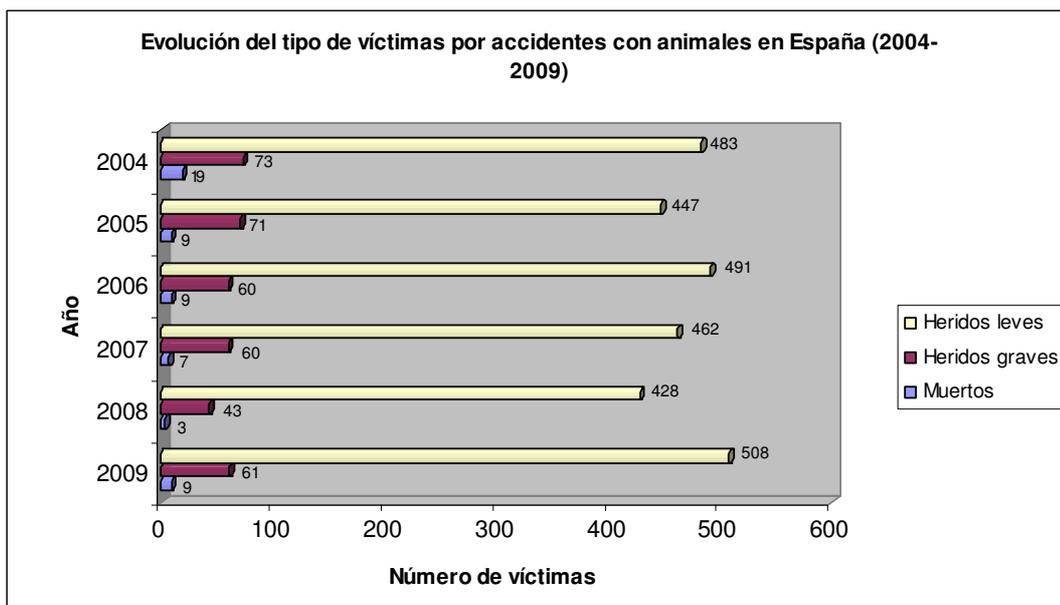
Comparando los datos de los últimos años, reflejados en el gráfico a continuación, se puede observar que hasta el año 2008 el número de muertos en este tipo de accidente ha ido disminuyendo de manera significativa, pasando de 19 víctimas mortales en el año 2004 a 3 en el año 2008, y además, tanto el número de heridos graves como leves ha ido disminuyendo progresivamente. Por el contrario, en el año 2009 todos los números de víctimas han aumentado.

Figura 2.- Evolución del número de víctimas por accidentes con animales en España (2004-2009)

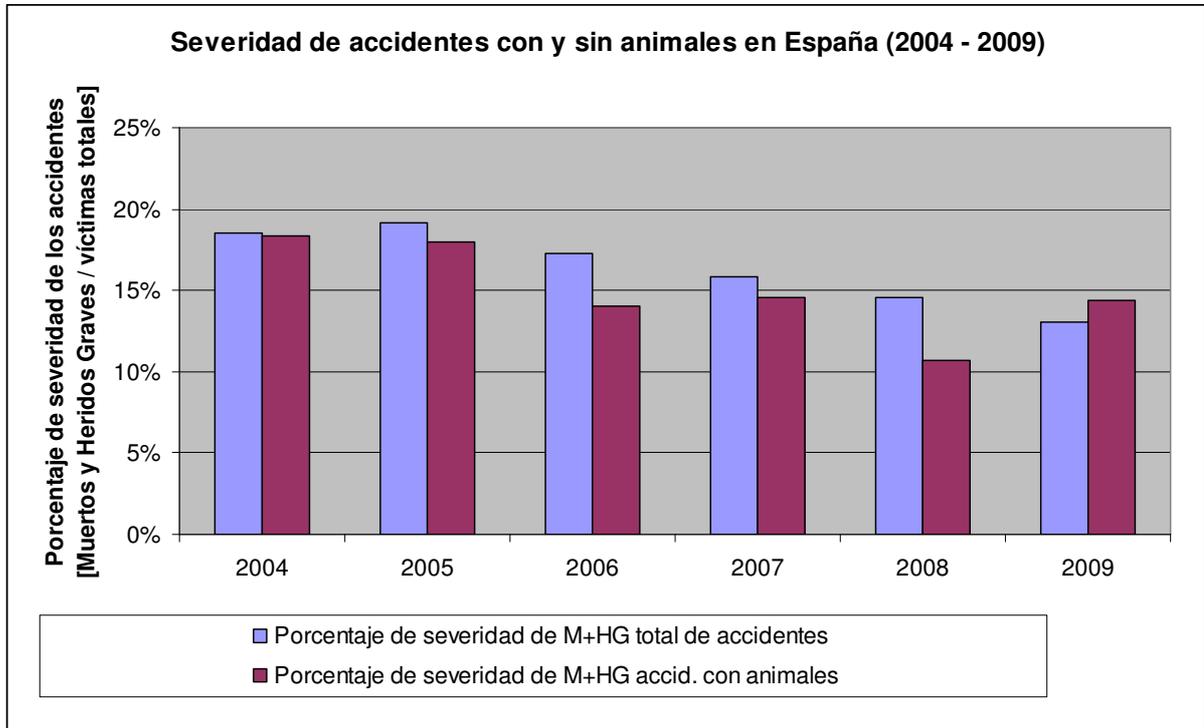
Figura 3.- Severidad de accidentes con y sin animales en España (2004-2009)

Como se observa no hay relación alguna entre las porcentajes relativos en cada caso. Remarcar que mientras la severidad de los accidentes viales disminuyó desde el 2005, no se ha producido la misma tendencia en la severidad de los accidentes con animales.

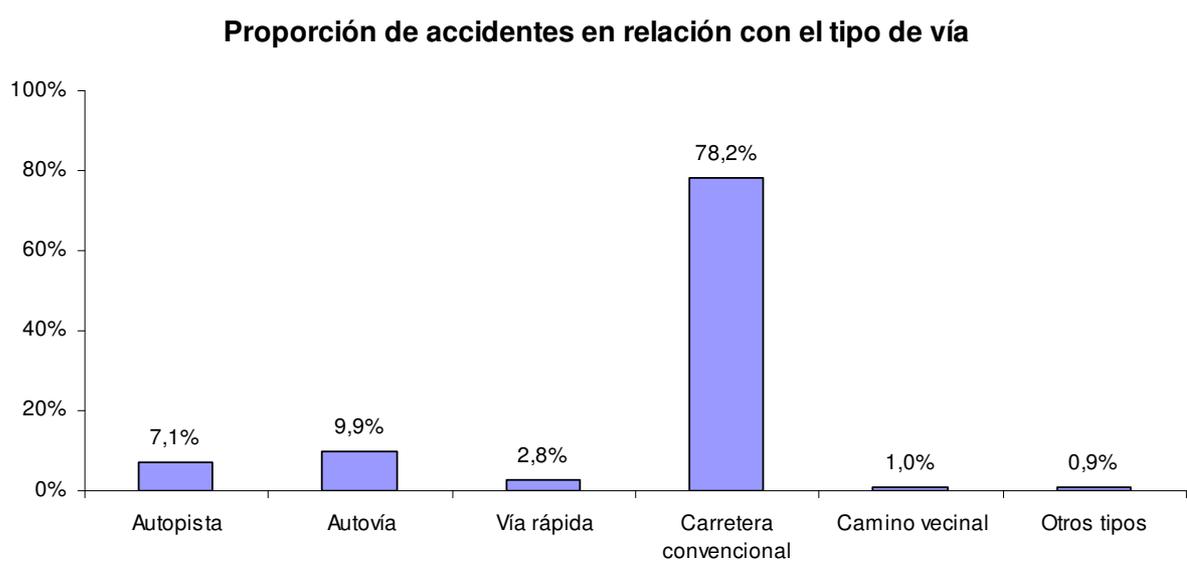
Figura 16.- Porcentaje de accidentes en relación con el tipo de vía ocurridos en España (2004)
[Fuente: DGT “Accidentes producidos por la presencia de animales de gran tamaño en las carreteras”]

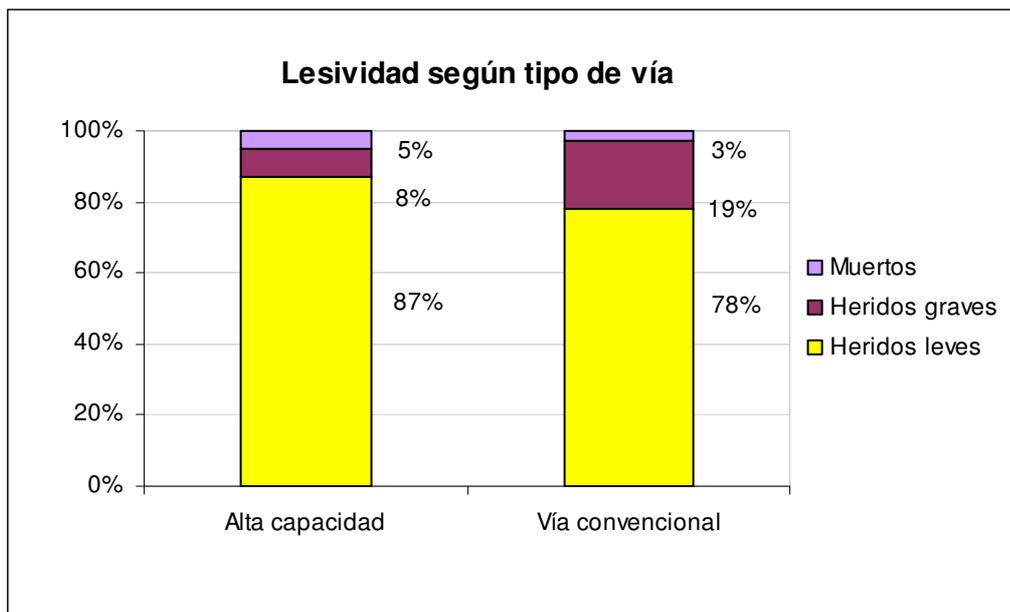
La lesividad a su vez es menor en las vías de alta capacidad, autopistas y autovías. Mientras en éstas fallecen o resultan heridos graves el 13% de los accidentados, en las carreteras convencionales lo hacen el 22%. Para el caso de fallecidos las vías de alta capacidad es donde mayor porcentaje se producen, alcanzando el 5% del total.

Figura 17.- Lesividad según el tipo de vía en España. (2004) [Fuente: DGT “Accidentes producidos por la presencia de animales de gran tamaño en las carreteras”]

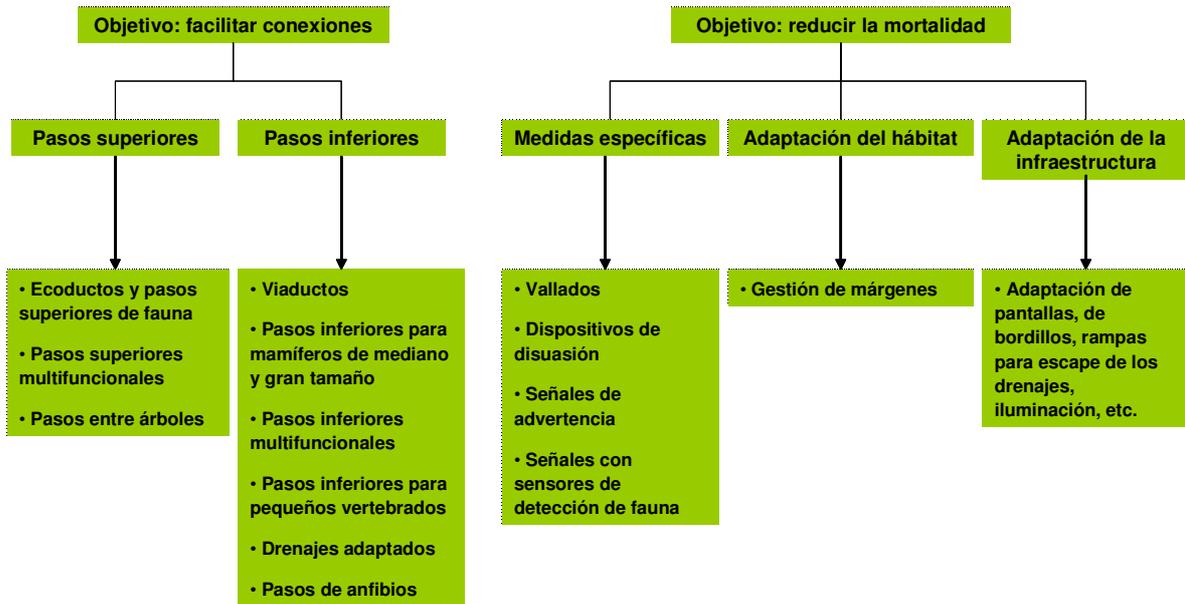
Figura 18.- Esquema del tipo de medidas aplicadas por el Ministerio de Medio Ambiente de España

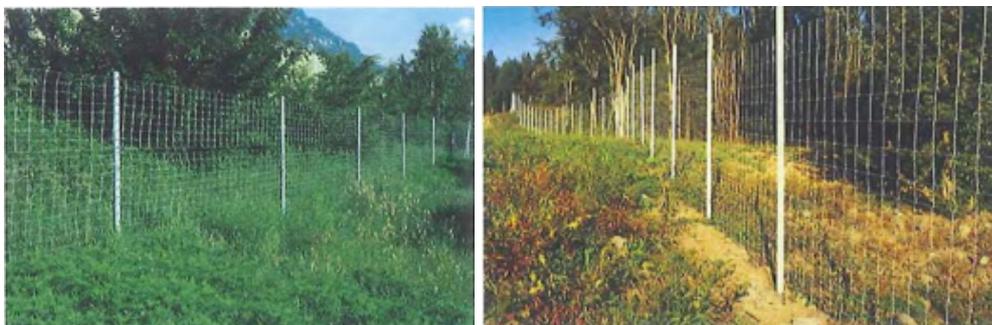
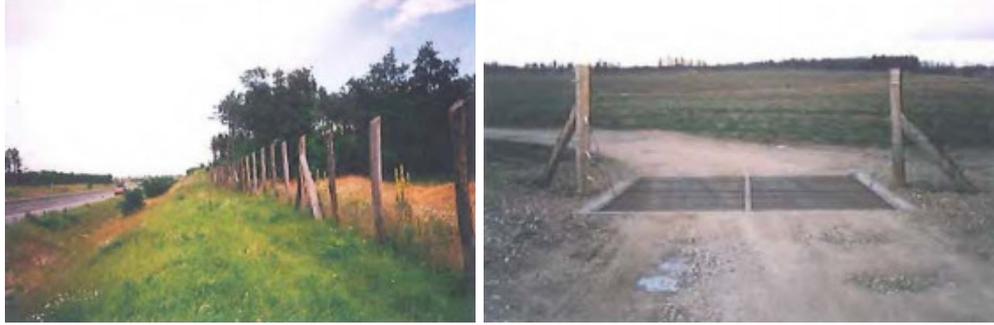
Figura 19.- Varios tipos de vallados para fauna (de izquierda a derecha, de arriba abajo): valla estándar en Suiza (Foto de V.Keller); valla alta con un hilo adicional en su extremo, en Noruega (Foto de B. Iuell); valla con postes de madera en Hungría (Foto de J.Zsidakovits); paso canadiense¹⁵ en Dinamarca (Foto de B. Wandall). [Fuente: Ministerio de Medio Ambiente]

Se aconseja el uso de los vallados de malla denominada cinegética, con mayor densidad en la parte inferior. La distancia entre los alambres horizontales en la parte inferior debe ser entre 50 y 150 mm, y en la parte superior entre 150 y 200 mm. La distancia entre los alambres será como máximo de 150 mm.

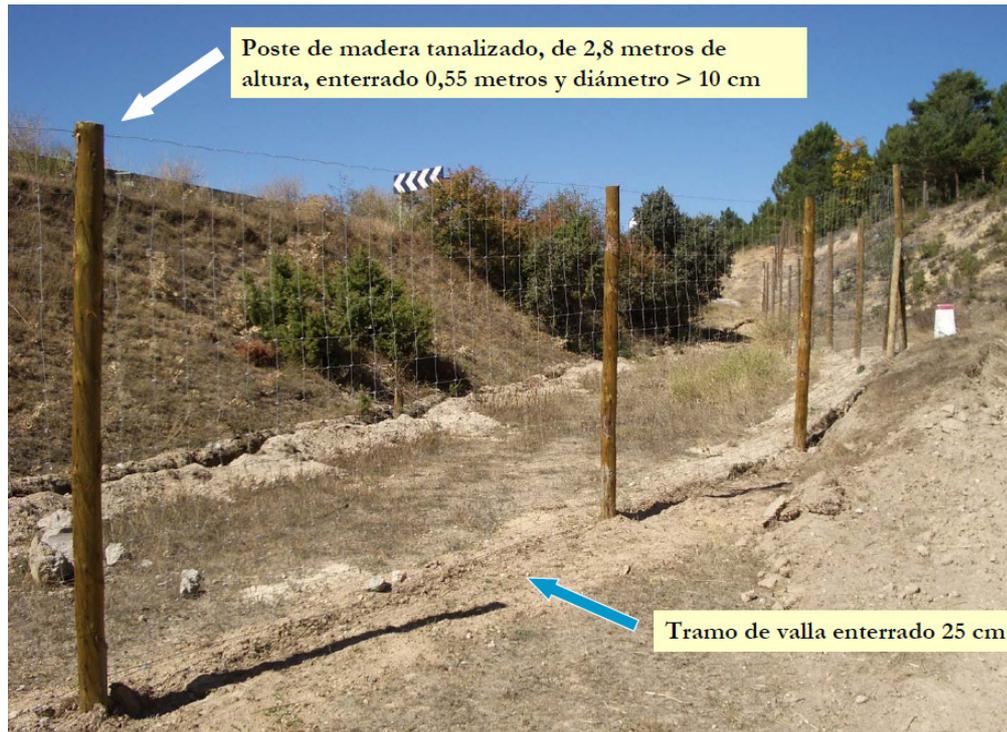
Figura 20.- Vallado cinegético en la carretera SO-920, Tramo: Casarejos – San Leonardo, PK.29+000 al PK.32+800

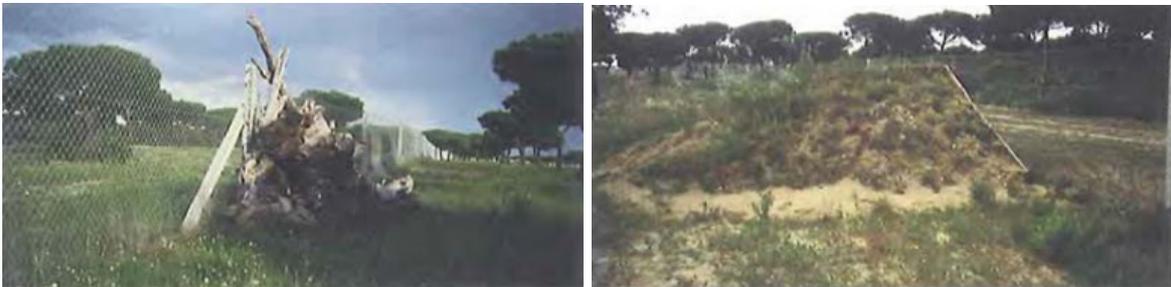
Figura 21.- Salida construida con tocones (izquierda) y rampa de salida construida con tierra (derecha) en el entorno de Doñana (Fotos de H. Bekker). [Fuente: Ministerio de Medio Ambiente]

Andalucía¹⁹: en el entorno de Parque Natural de Doñana, se utilizan sencillas salidas construidas con tocones de árboles para permitir al lince ibérico el retorno al exterior de la vía en caso de quedar atrapado en un tramo con vallado perimetral.

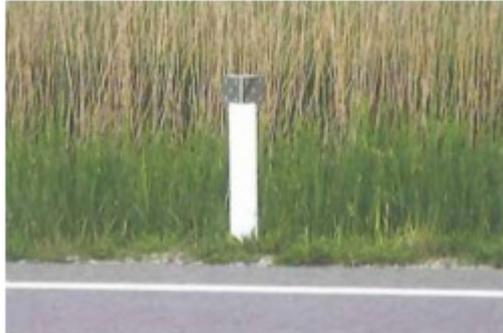
Figura 22.- Ejemplo de reflector de alerta para jabalí y cérvidos. (Foto de C. Rosell). [Fuente: Ministerio de Medio Ambiente]

- Reflectores/espejos: consisten en varias tiras de metal colocadas alrededor de los árboles, reflectores o espejos adheridos a postes u otros elementos (Figura siguiente). Las luces de los vehículos que se acercan son reflejados hacia el exterior de la carretera, lo cual alerta a los animales y evita su acceso a la calzada. Este tipo de instalaciones son populares ya que son baratas y fáciles de colocar.

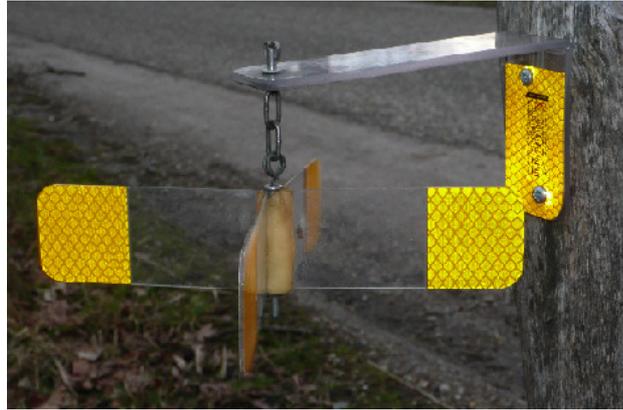
Figura 23.- Ejemplo de elemento disuasor (reflector) utilizado en Holanda

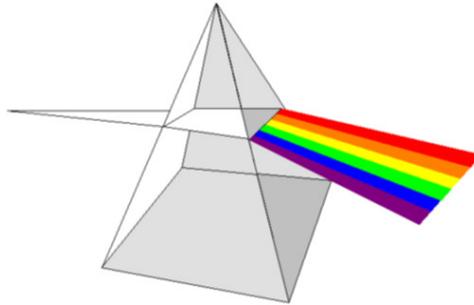
Figura 24.- Esquema de funcionamiento de un prisma óptico, y el efecto de difracción de la luz que produce

los animales aún lejos de la carretera, se reduce mucho el riesgo de accidente,. De día, estos dispositivos sólo son efectivos con el uso de luces 24 horas o pilotos LED.

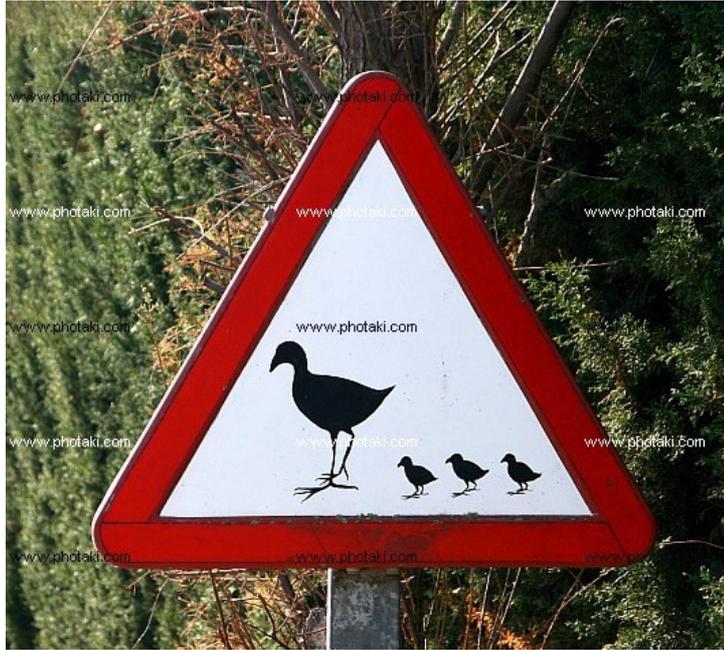
Figura 25.- Señal de advertencia de la presencia de animales (pájaros) en peligro de extinción entorno a la vía.

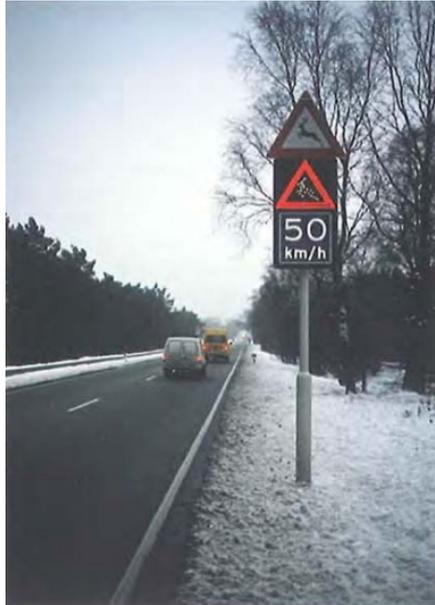
Figura 26.- Sistema de aviso con sensores térmicos utilizado en Suiza, en un tramo en el que los ciervos acostumbran a cruzar la carretera. (Foto de H. Bekker). [Fuente: MMA]

Los estudios realizados han demostrado que los conductores no prestan mucha atención a las señales y no reducen la velocidad. Por ello se han desarrollado otros sistemas que aumentan su eficacia: señalizaciones de advertencia con sensores de detección de fauna. Este tipo de señales combinada con sensores de calor que detectan la aproximación de animales, han mostrado su eficacia en la reducción del número de colisiones. Los sensores detectan la presencia de animales, especialmente grandes mamíferos, a una distancia de unos 250 m y activan la iluminación destellante de las señales de advertencia, así como las de limitación de velocidad, hasta un mínimo de 50-60 km/h.

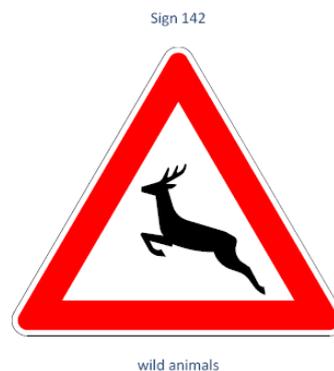
Figura 27.- Ejemplo de señalización de advertencia al conductor utilizada en Alemania (Señal Z142)

Alemania: la señalización comúnmente utilizada en todo el país es la Z142, aunque no se cree que sea muy eficaz a la hora de evitar este tipo de accidentes.

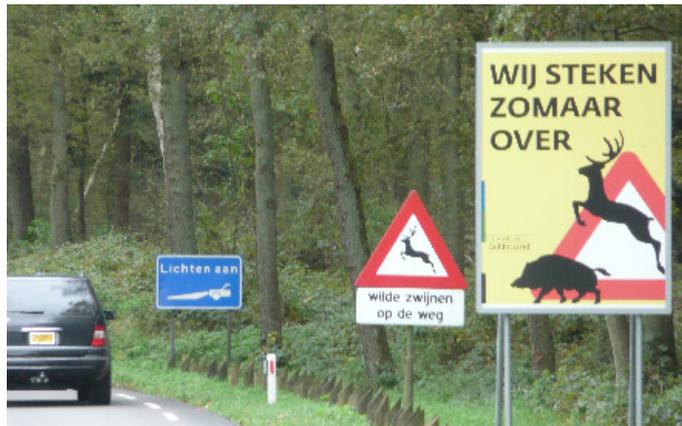
Figura 28.- Ejemplo de señalización de advertencia al conductor utilizada en Holanda

Holanda: se ha demostrado que la señalización general no es efectiva, en cambio, el uso de señalización especial si que ha resultado ser una medida eficaz.

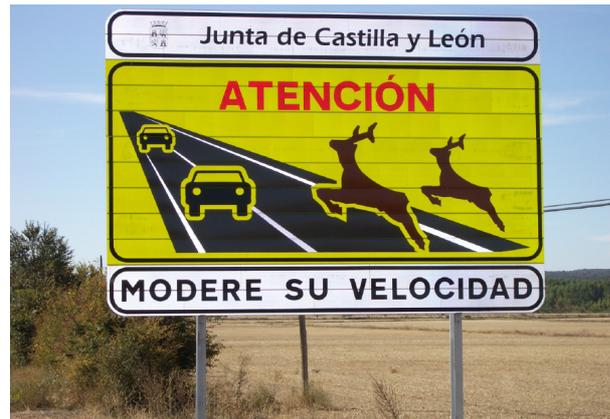
Figura 29.- Ejemplo de señalización de advertencia al conductor utilizada en Castilla y León

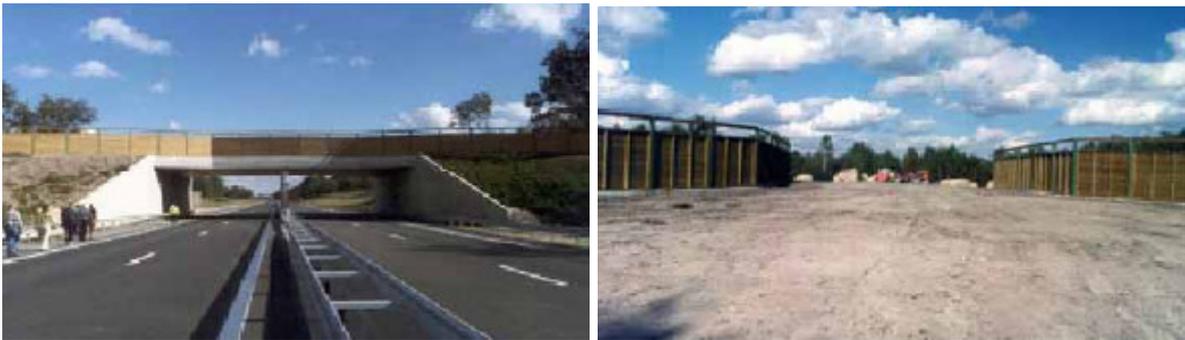
Figura 30.- Paso superior con vallado de madera para atenuar el ruido y las luces utilizados en Francia

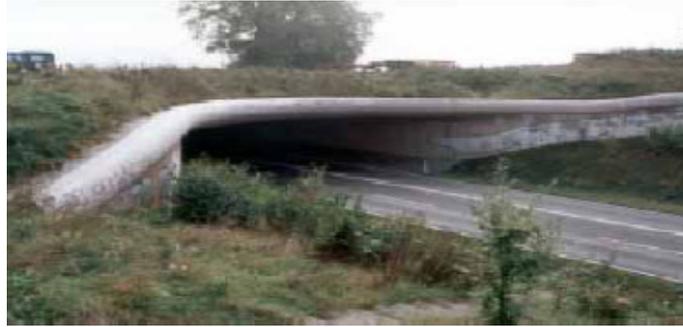
Figura 31.- Paso de fauna superior

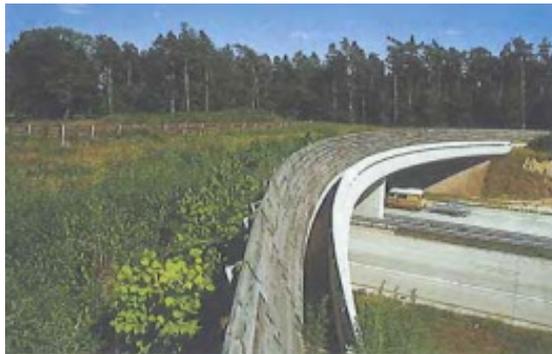
Figura 32.- Ecoducto de Boerskotten en el que se muestra una pantalla hecha de madera. Las pantallas tienen que estar tan cerca de los extremos del puente como sea posible. La barandilla paralela a la pantalla se ha diseñado para poder realizar de forma segura las labores de mantenimiento en Holanda. (Foto de H. Cormont). [Fuente: MMA].

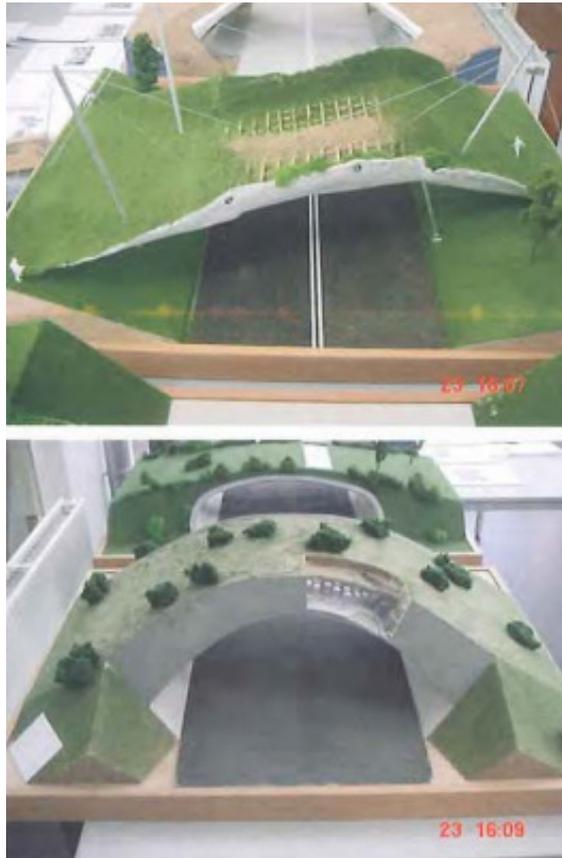
Figura 33.- Diseños e ideas elaboradas por los estudiantes del Departamento de Ingeniería Civil y Arquitectura de la Universidad Técnica de Delft (Holanda). (Foto de K. Saathof). [Fuente: MMA].

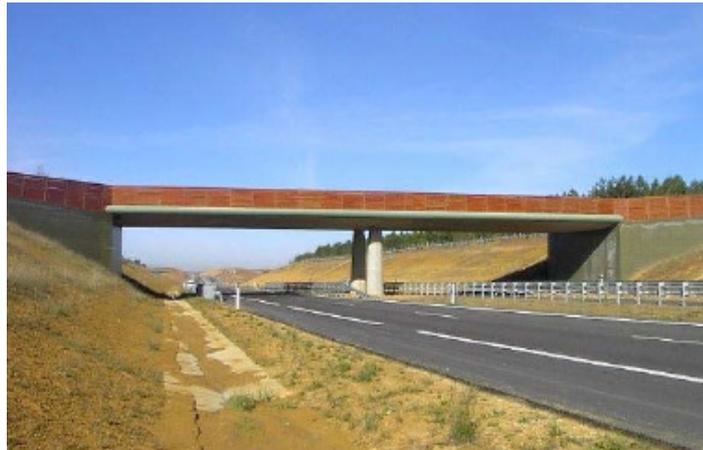
Figura 34.- Paso superior de fauna en Castilla y León (Pk. 66.570)

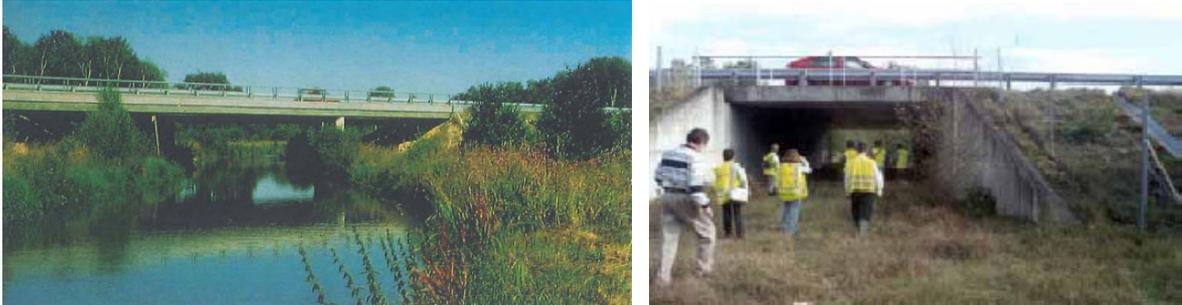
Figura 35.- Viaducto que permite conservar el lecho natural del río y también márgenes secos que facilitan el desplazamiento de los animales terrestres (izquierda) y paso inferior de fauna (derecha).

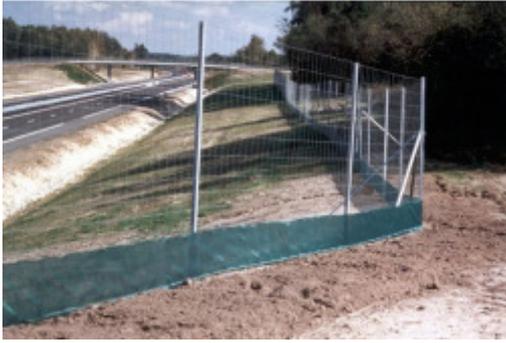
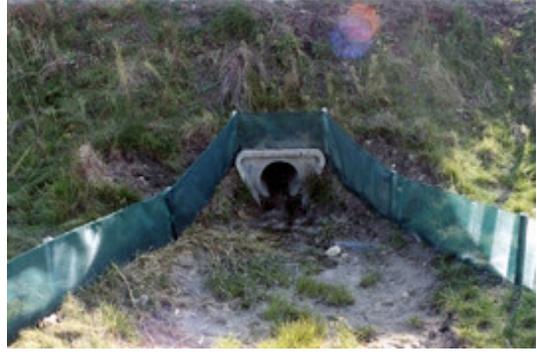
Figura 36.- Malla de material plástico y alcantarilla para anfibios y pequeños mamíferos

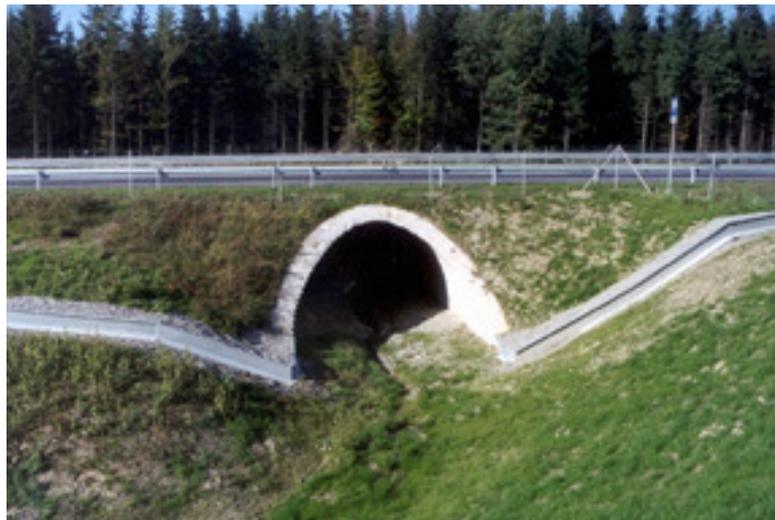
Figura 37.- Alcantarilla en la autopista alemana B-30, con un rail para anfibios y una valla para la fauna de mayor tamaño

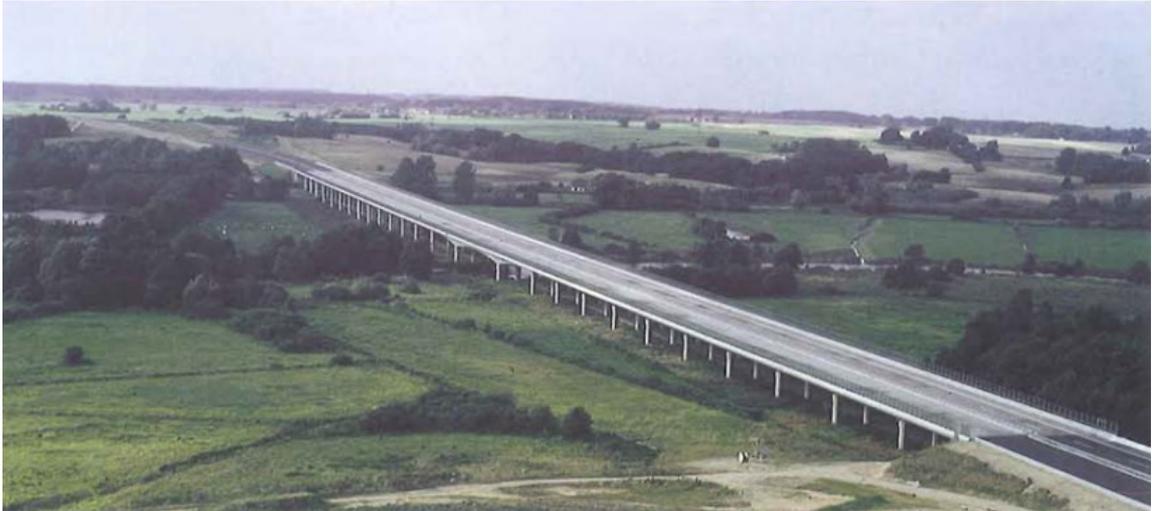
Figura 38.- Viaducto construido en la autovía A20, en el noroeste de Alemania. (Foto de DEGES). [Fuente: MMA]

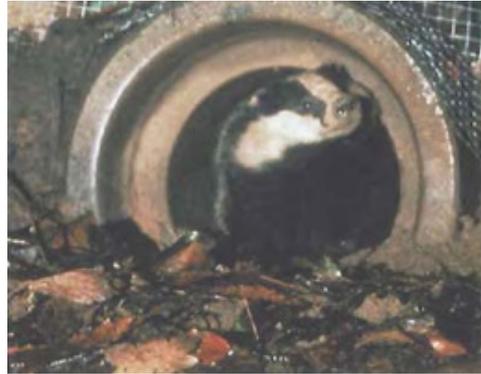
Figura 39.- Pequeño paso inferior de fauna, utilizado por un tejón. Esta estructura también puede ser útil para otros mustélidos, micro mamíferos y anfibios. El diámetro de los pasos para tejones construidos en este país oscila entre 0,3 y 0,6 m, y su longitud entre 5 y 10 m. (Foto de Verenigin 'Das en Boom'). [Fuente: MMA]

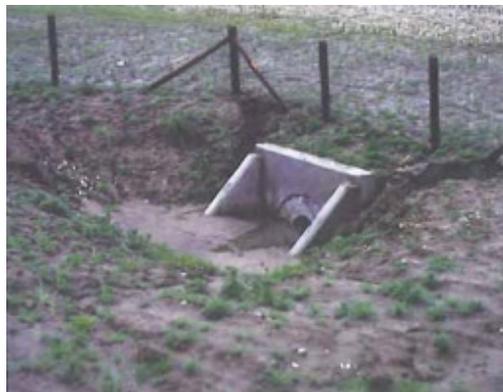
Figura 40.- Este paso ha quedado parcialmente inundado y colmatado con arena. La lección aprendida de este ejemplo es que los pasos deben estar construidos por encima del nivel del acuífero y que sus accesos deben tener pendientes estables, que no puedan resultar afectadas por la erosión. (Foto de H. Bekker). [Fuente: MMA]

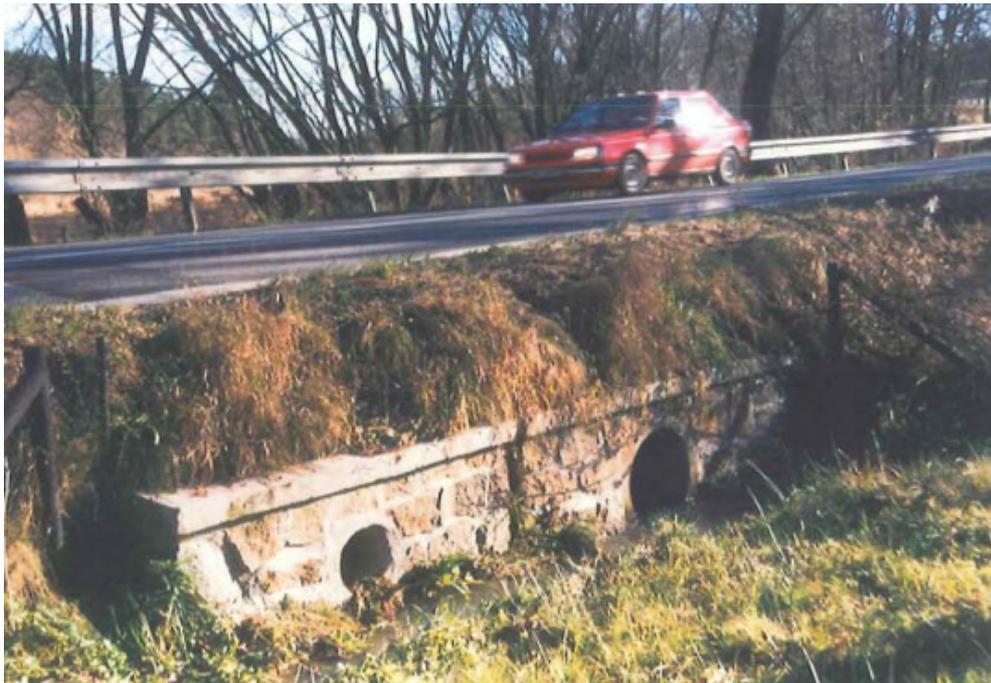
Figura 41.- Las nutrias no utilizan pasos completamente inundados. Si usan, en cambio, pequeños tubos paralelos a los drenajes pero situados por encima del nivel del agua, como estos que cruzan por debajo de una carretera del sureste de la República Checa. (Foto de V. Hlavác). [Fuente: MMA]

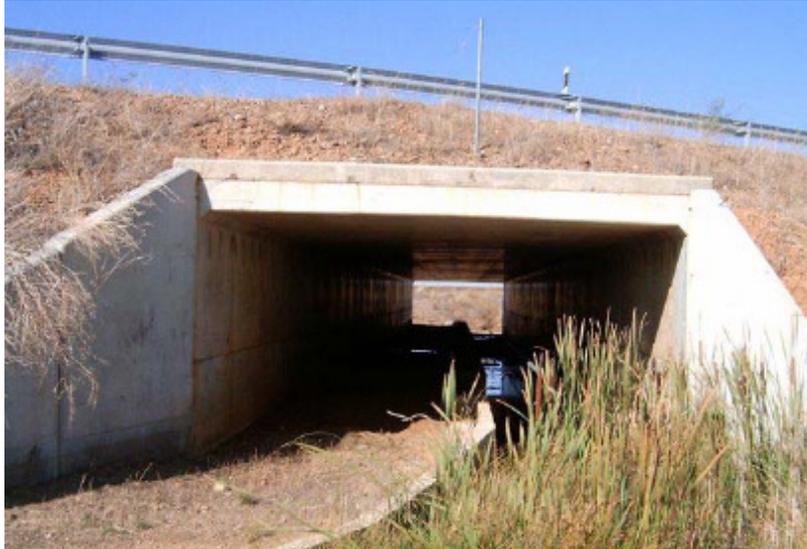
Figura 42.- Paso inferior utilizado en Castilla y León (Pk. 120.850)

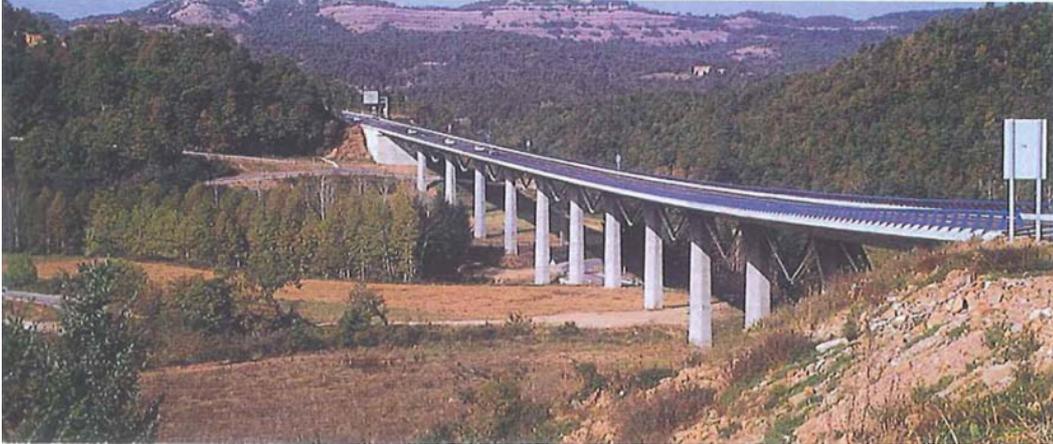
Figura 43.- Viaducto en la carretera C25, cerca del Parque Natural del Montseny. (Foto de C.Rosell). [Fuente: MMA]

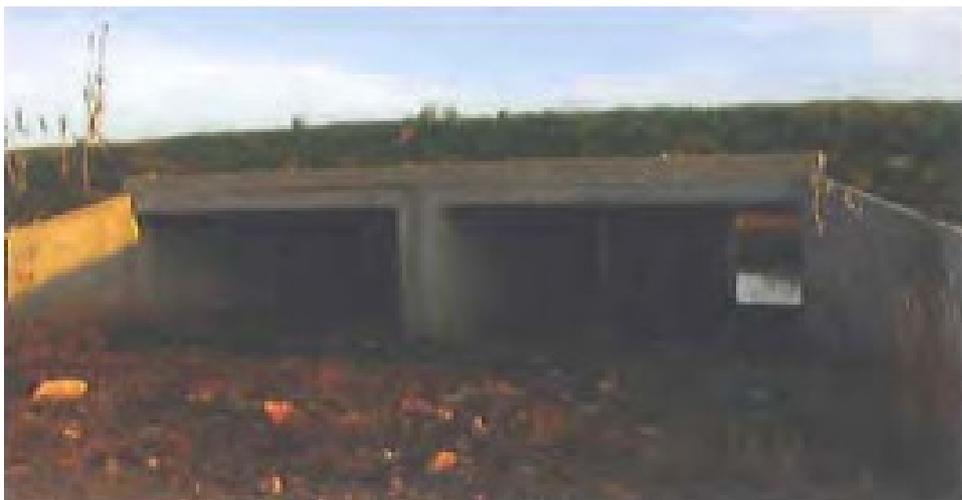
Figura 44.- Paso inferior en el Parque Natural de Aiguamolls de l'Empordà. (Foto de C. Rosell). [Fuente: MMA]

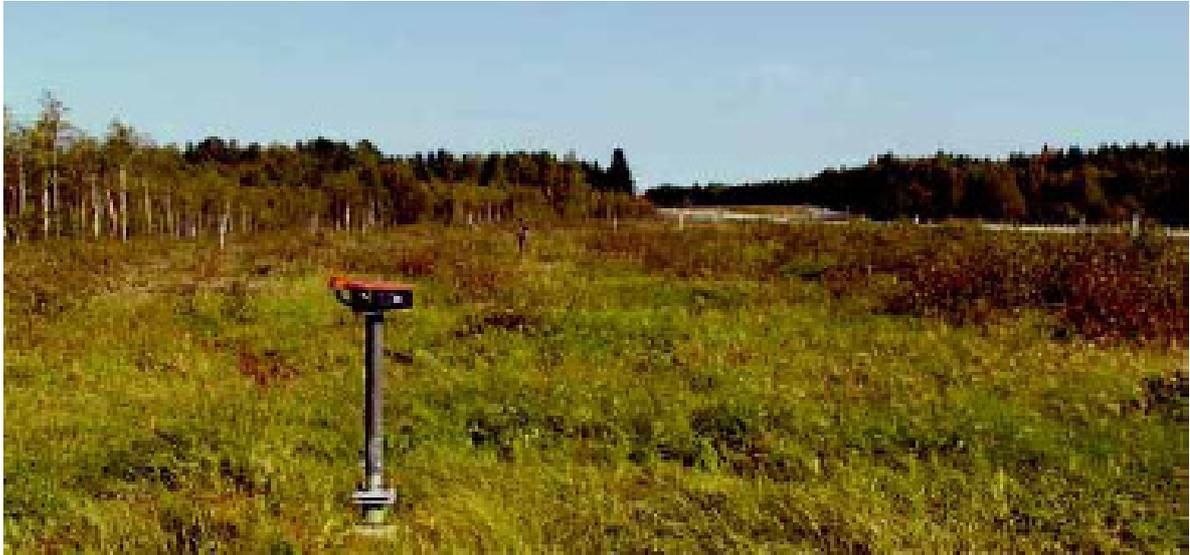
Figura 45.- Ejemplos de Sistemas de detección de presencia de animales utilizado en Suecia

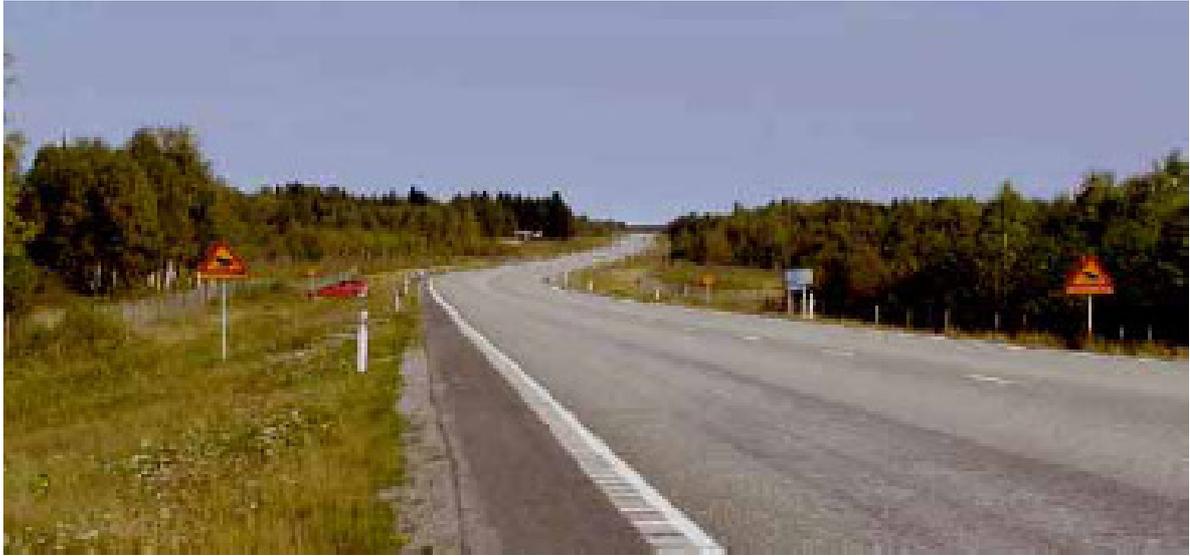
Figura 46.- Ejemplos de Sistemas de detección de animales y de advertencia de peligro utilizado en Suecia
